**ΠΟΡΙΣΜΑ ΔΙΕΡΕΥΝΗΣΗΣ ΑΤΥΧΗΜΑΤΟΣ  
ΠΤΑΜΕΝΗΣ ΑΕΡΑΘΛΗΤΙΚΗΣ ΣΥΣΚΕΥΗΣ  
(ΑΛΕΞΙΠΤΩΤΟΥ ΠΛΑΓΙΑΣ)  
ΣΤΗΝ ΠΕΡΙΟΧΗ ΚΑΛΥΒΙΑ ΕΛΑΣΣΟΝΑΣ ΛΑΡΙΣΑΣ  
ΤΗΝ 9<sup>η</sup> ΟΚΤΩΒΡΙΟΥ 2020**

**ΣΧΕΔΙΟ ΠΟΡΙΣΜΑΤΟΣ ΔΙΕΡΕΥΝΗΣΗΣ ΑΤΥΧΗΜΑΤΟΣ**  
**01 / 2024**

**Ιπτάμενης Αεραθλητικής Συσκευής (ΙΑΣ)**  
**(Αλεξιπτώτου Πλαγιάς)**  
**στην περιοχή Καλύβια Ελασσόνας Λάρισας**  
**την 9<sup>η</sup> Οκτωβρίου 2020**

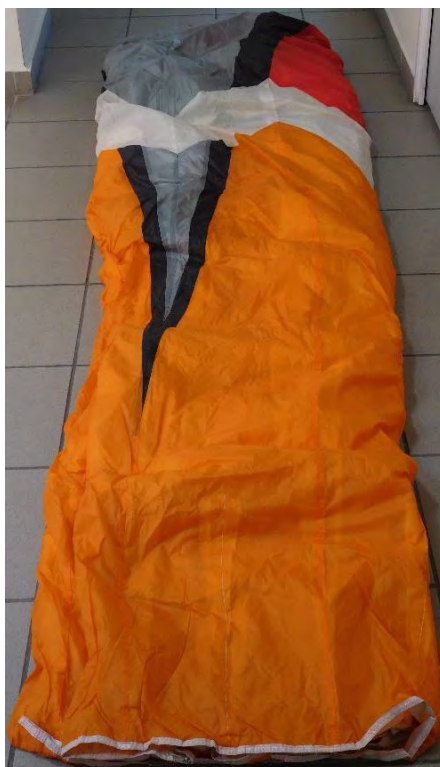
**Εικ. 2:** Η πτέρυγα του αλεξιπτώτου πλαγιάς του χειριστή

Μετά από έλεγχο που πραγματοποιήθηκε στην πτέρυγα (ή θόλο) του αλεξιπτώτου πλαγιάς (**Εικ. 2**) διαπιστώθηκε ότι, παρόλη την επαφή της με το έδαφος κατά την πρόσκρουση του αλεξιπτώτου, ήταν γενικά σε καλή κατάσταση τόσο στην άνω όσο και στη κάτω επιφάνειά της. Ωστόσο, ο υπόλοιπος εξοπλισμός του αλεξιπτώτου πλαγιάς, περιλαμβανομένου του καθίσματος (ή ζώνης) του χειριστή και του εφεδρικού αλεξιπτώτου, δεν παραδόθηκε στο Αστυνομικό Τμήμα Ελασσόνας από την ομάδα των αλλοδαπών χειριστών. Ως εκ τούτου, η Ομάδα Διερεύνησης (Ο.Δ.) της ΕΔΑΑΠ δεν διέθετε τα απαραίτητα στοιχεία για την αξιολόγηση του εν λόγω

εξοπλισμού. Επιπρόσθετα, το κράνος του χειριστή δεν παραδόθηκε επίσης στις αρμόδιες αρχές από την ίδια ομάδα.

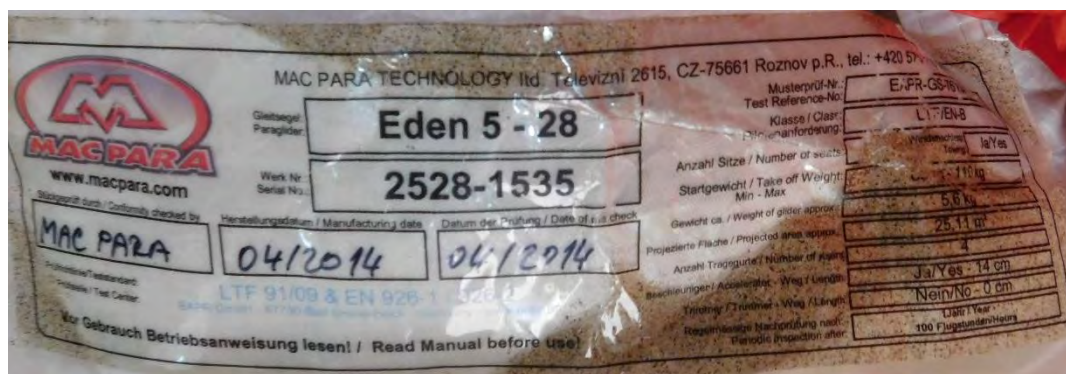
Εικ. 3: Η ετικέτα του αλεξιπτώτου πλαγιάς

Το αλεξιπτωτο πλαγιάς, κατασκευασμένο το έτος 2014 από την τσέχικη εταιρία MAC PARA TECHNOLOGY ltd, ήταν ιδιοκτησίας του ιδίου του χειριστή. Η πιστοποίηση του εν λόγω μοντέλου (EDEN 5-28) αλεξιπτώτου πλαγιάς ολοκληρώθηκε στις 03-08-2012, σύμφωνα με τα πρότυπα LTF 91/09, EN 926-1, 926-2, ως κατηγορίας LTF / EN B´, από το γερμανικό κέντρο πιστοποίησης European Academy of Parachute Rigging (E.A.P.R.) και έλαβε πιστοποιητικό με αριθμό: EAPR-GS-7619/12 (**Πιν.2** και **Εικ. 3**). Αυτή η πιστοποίηση επιβεβαιώνει την ασφάλεια και την αξιοπιστία του αλεξιπτώτου, σύμφωνα με όσα ισχυρίζεται ο κατασκευαστής του, διασφαλίζοντας την άριστη ποιότητα και την τεχνική καταλληλότητά του για την πρακτική χρήση στον αεραθλητισμό.

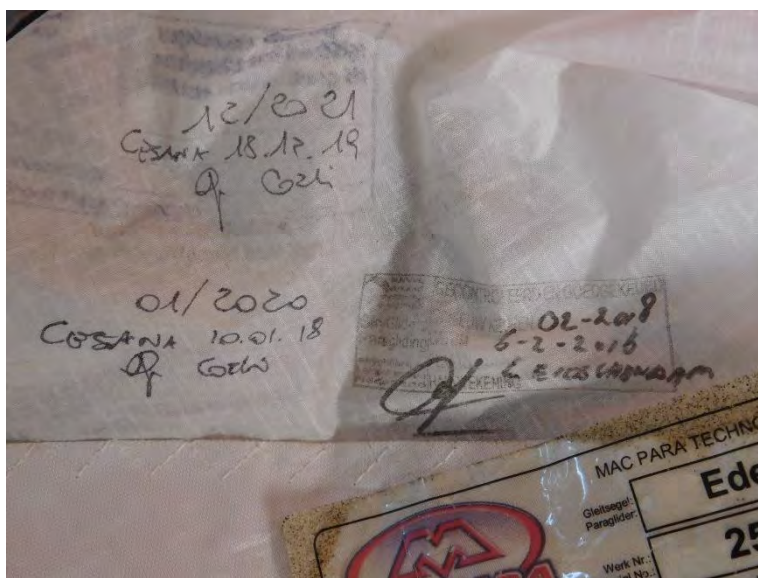
Εικ. 4: Σφραγίδες συντήρησης του αλεξιπτώτου

Η Ο.Δ. διαπίστωσε ότι τα μόνα διαθέσιμα στοιχεία για τον έλεγχο του αλεξιπτώτου περιορίζονταν σε τρεις σφραγίδες επανελέγχων, οι οποίες εντοπίστηκαν στον θόλο του, ακριβώς πάνω από την ετικέτα του κατασκευαστή (Εικ. 4). Από αυτές, μόνο μία

έφερε εν μέρει ευανάγνωστα τα στοιχεία της εταιρείας που φαίνεται να πραγματοποίησε τον τακτικό επανέλεγχο του αλεξιπτώτου κατά την περίοδο 2016-2018. Η ταυτοποίηση των εταιριών που πραγματοποιούν τον επανέλεγχο είναι σημαντική για να διαπιστωθεί εάν αυτές ήταν επίσημοι αντιπρόσωποι ή εξουσιοδοτημένα εργαστήρια του κατασκευαστή. Οι σφραγίδες επανελέγχου

αποτελούν ένδειξη ότι το αλεξίπτωτο υποβλήθηκε σε τακτικό επανέλεγχο, έναν ουσιαστικό παράγοντα για την ασφάλεια. Ωστόσο, η εγκυρότητα της αξιοπλοΐας ενός αλεξιπτώτου δεν εξαρτάται μόνο από τη ύπαρξη της σφραγίδας επανελέγχου, καθώς αυτή αποδεικνύει μόνο την διενέργεια του επανελέγχου, και όχι την επιδιόρθωση τυχόν ανιχνευθέντων προβλημάτων. Τα αποτελέσματα θα πρέπει να τεκμηριώνονται σε αρχείο επιθεώρησης, διαφορετικά οι επανέλεγχοι δεν μπορούν να επιβεβαιωθούν και να θεωρηθούν έγκυροι. Η Ο.Δ. δεν μπόρεσε να εντοπίσει στοιχεία, που να επιβεβαιώνουν την τήρηση των απαραίτητων διαδικασιών τακτικών επανελέγχων ή το είδος της συντήρησης που πραγματοποιήθηκε στο αλεξίπτωτο. Εντούτοις, η εμφανής φθορά (συρρίκνωση) των αρτανών (**Παράρτημα Α**) υποδηλώνει ότι η συντήρηση του αλεξιπτώτου δεν συνάδει με τις κατευθυντήριες οδηγίες του κατασκευαστή.

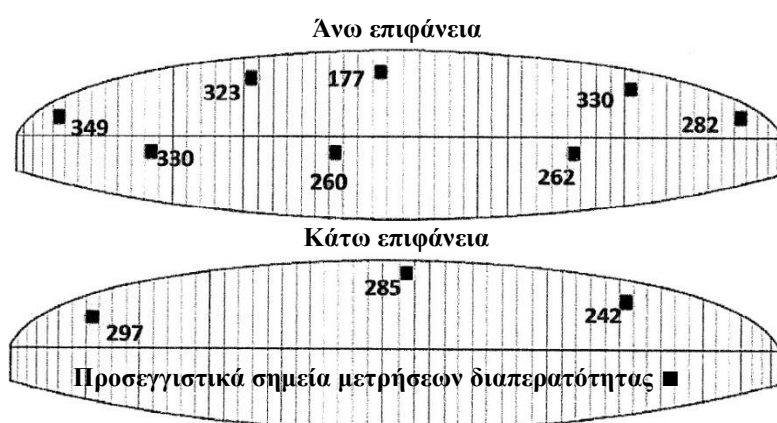
Εικ. 9: Προσεγγιστικά σημεία και τιμές μετρήσεων διαπερατότητας πτέρυγας

Οι μετρήσεις διαπερατότητας του υφάσματος της πτέρυγας κατέδειξαν ότι η πτέρυγα τόσο στην άνω όσο και στην κάτω επιφάνειά της ήταν γενικά σε καλή κατάσταση.

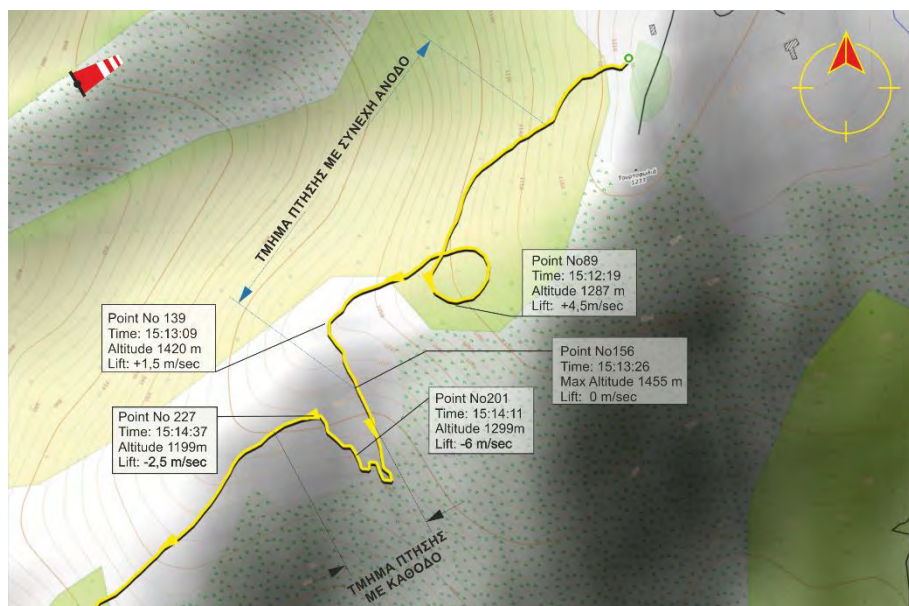
**Εικ. 11:** Το αρχικό τμήμα της πτήσης του αλεξιπτώτου πλαγιάς

Στα πρώτα τρία (3) περίπου λεπτά της πτήσης, μέχρι το σημείο καταγραφής (point) με Αρ. 139 (Εικ. 11), η πορεία του χειριστή είχε κατεύθυνση ΝΔ. προς την τοποθεσία προσγείωσης, πετώντας κατά μέσω όρο 200 m περίπου πάνω από την κορυφογραμμή Τουρτοφωλιά. Σε αυτό το διάστημα, η πτήση ήταν ανοδική με μεταβαλλόμενους ρυθμούς ανόδου, από 0,5 m/s έως 4,5 m/s, λόγω θερμικών ανοδικών ρευμάτων και ανέμων. Ο χειριστής εκμεταλλεύτηκε ελάχιστα τα σημεία με έντονη θερμική άνοδο για να ανακτήσει επιπλέον ύψος και να επιμηκύνει τη διάρκεια της πτήσης του. Συγκεκριμένα, αν και υπήρχαν περιοχές με ρυθμούς ανόδου έως 4,5 m/s, πραγματοποίησε μόνο μία αριστερόστροφη κυκλική στροφή σε θερμικό ανοδικό ρεύμα, κερδίζοντας επιπλέον 64 m περίπου ύψος, πριν απομακρυνθεί χωρίς περαιτέρω εκμετάλλευση του σημείου (Εικ. 11).

Στις 15:13:09 h, στο σημείο με Αρ. 139, ενώ ο χειριστής βρισκόταν ακόμα σε ανοδική πορεία, άλλαξε την κατεύθυνση προς τα ΝΑ. Η αλλαγή αυτή δεν προκάλεσε κάθοδο, μάλιστα στο σημείο με Αρ. 156 στις 15:13:26 h καταγράφηκε το μέγιστο υψόμετρο της πτήσης που ήταν 1455 m A.M.S.L. Στη συνέχεια, ο χειριστής στράφηκε ΒΔ. και πραγματοποίησε μία σειρά κλειστών στροφών, πρώτα δεξιόστροφα και μετά αριστερόστροφα, στις οποίες σημειώθηκε σημαντικός βαθμός

καθόδου, υπερβαίνοντας τα συνήθη επίπεδα. Ο μέγιστος βαθμός καθόδου ήταν  $-6\text{ m/s}$  καταγεγραμμένος στο σημείο με Αρ. 201 στις 15:14:11 h (**Εικ. 11**).

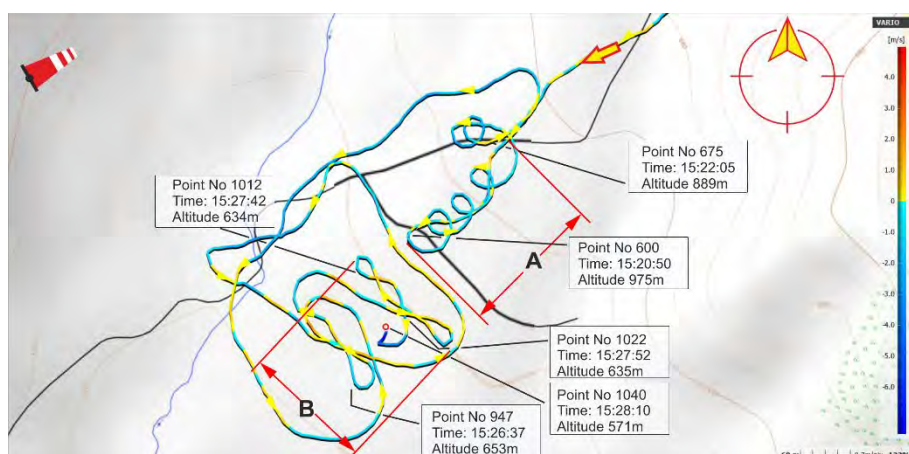
**Εικ. 12:** Τμήμα της πτήσης πάνω από την τοποθεσία προσγείωσης

Στις 15:14:37 h, στο σημείο με Αρ. 227 (**Εικ. 11**), η πορεία στράφηκε προς ΝΔ. με κατεύθυνση προς την τοποθεσία προσγείωσης. Μέχρι το σημείο με Αρ. 1022 στις 15:27:52 h (**Εικ. 12**), ο βαθμός καθόδου παρέμεινε εντός των φυσιολογικών ορίων για την συγκεκριμένη πτητική συσκευή (0 m/s έως -2,5 m/s). Στις 15:20:50 h, στο σημείο με Αρ. 600, ο χειριστής βρισκόταν λιγότερο από 100 m από την τοποθεσία προσγείωσης και σε ύψος 400 m περίπου A.G.L. και 974 m περίπου A.M.S.L. Από αυτό το σημείο έως το σημείο με Αρ. 1022, η πτήση περιορίστηκε γύρω από την τοποθεσία προσγείωσης. Κατά την διάρκεια αυτών των 7 λεπτών, το κύριο χαρακτηριστικό ήταν η προσπάθεια του χειριστή να μειώσει γρήγορα το ύψος του. Από το σημείο με Αρ. 600, σε περιοχή χωρίς θερμικά ανοδικά, ξεκίνησε σπειροειδή κάθοδο με έξι (6) συνεχόμενες αριστερόστροφες κλειστές στροφές. Μετά το πέρας της σπειροειδούς αυτής καθόδου, στο σημείο με Αρ. 675 στις 15:22:05 h, ο χειριστής είχε απωλέσει 86 m περίπου ύψος (**Εικ. 12, Περιοχή Α**).

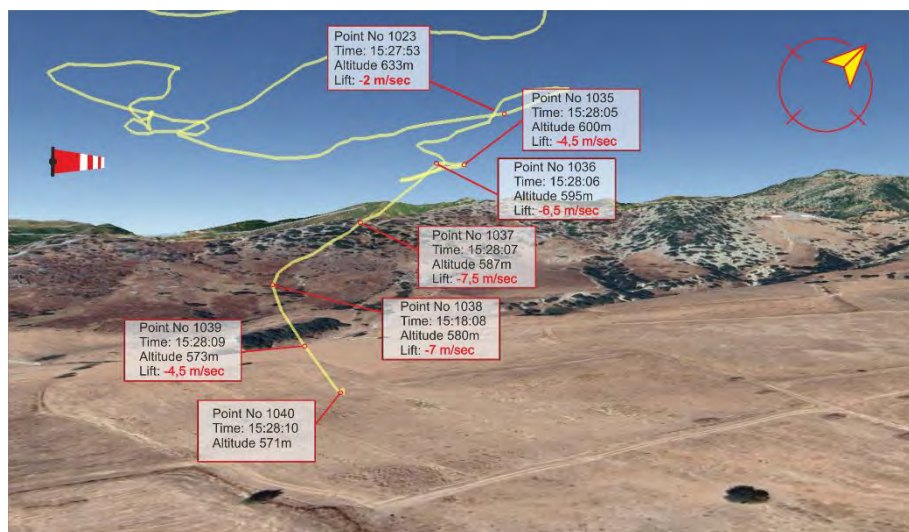
Εικ. 13: Το τελικό τμήμα της πτήσης του αλεξιπτώτου πλαγιάς

Η καταγεγραμμένη πορεία του χειριστή δείχνει ότι από το σημείο με Αρ. 947 στις 15:26:37 h έως το σημείο με Αρ. 1012 στις 15:27:42 h, ο χειριστής εκτέλεσε συνεχείς κλειστές στροφές στην προσπάθειά του να μειώσει το ύψος του (**Εικ. 12, Περιοχή Β**). Ωστόσο, από τα κίτρινα σημεία πτήσης που εμφανίζονται στην αποτύπωση της διαδρομής στη Περιοχή Β και υποδηλώνουν θετικό βαθμό ανόδου, συνάγεται ότι υπήρχε συνεχής θερμική δραστηριότητα, η οποία δυσχέραινε τις προσπάθειες του χειριστή για απώλεια ύψους. Στο σημείο με Αρ. 1023, που καταγράφηκε στις 15:27:53 h (**Εικ. 13**), ο χειριστής βρισκόταν 62 m A.G.L., ακριβώς πάνω από την επιλεγμένη περιοχή προσγείωσης, και είχε βαθμό καθόδου -2 m/s. Στη συνέχεια, η κάθοδος του χειριστή παρουσίασε βαθμιαία αυξανόμενο βαθμό καθόδου, φτάνοντας τα -7,5 m/s στο σημείο με Αρ. 1037 στις 15:28:07 h, οκτώ sec αργότερα, και

καταλήγοντας στα  $-4,5$  m/s στο σημείο με Αρ. 1040 κατά την πρόσκρουση στο έδαφος στις 15:28:10 h, τρία (3) sec αργότερα (Εικ. 13).
