Εθνικός Οργανισμός Διερεύνησης  
Αεροπορικών & Σιδηροδρομικών Ατυχημάτων  
& Ασφάλειας Μεταφορών (ΕΟΔΑΣΑΑΜ)  
Σιδηροδρομικός Τομέας

Έκθεση Διερεύνησης Σιδηροδρομικού Ατυχήματος

Μετωπική σύγκρουση μεταξύ επιβατικής και εμπορευματικής  
αμαξοστοιχίας στα Τέμπη, 28 Φεβρουαρίου 2023

RL01-2025, 27 Φεβρουαρίου 2025  
Μετάφραση στα Ελληνικά, Μάιος 2025

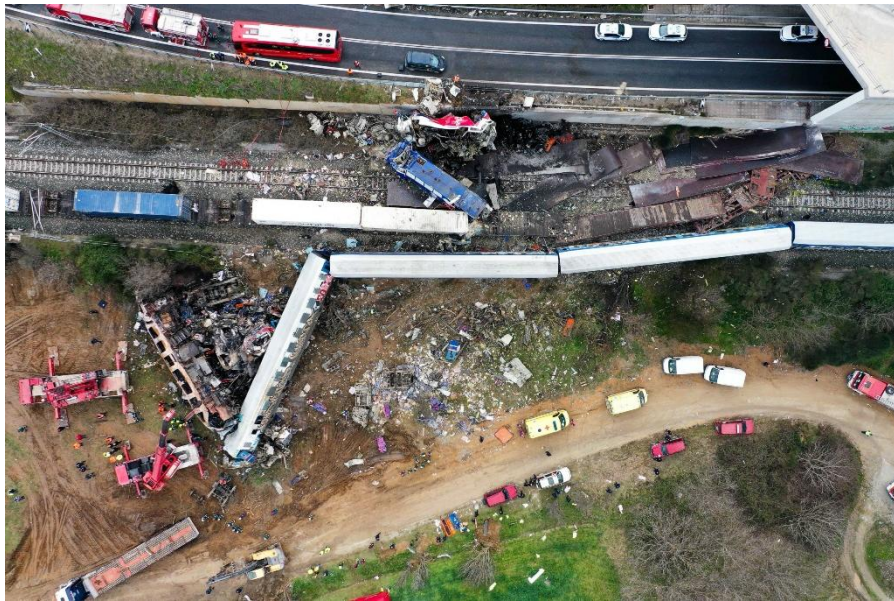
Εικόνα 10. Η τελική θέση των τριών ηλεκτραμαξών και κάποιων βαγονιών και φορταμαξών (<http://www.intime.gr/>).

- 130 Η πρώτη φάση αφορούσε κυρίως τα πρώτα 4 οχήματα των δύο αμαξοστοιχιών: τις δύο ηλεκτράμαξες (120-022 - πρώτη και 120-012 - δεύτερη) της εμπορευματικής αμαξοστοιχίας και τη ηλεκτράμαξα 120-023 της επιβατικής αμαξοστοιχίας, μαζί με το βαγόνι πρώτης θέσης Α1. Η αρχική σύγκρουση είναι μια μετωπική σύγκρουση μεταξύ της μηχανής 120-023 της επιβατικής αμαξοστοιχίας IC-62 και της μηχανής 120-022 της εμπορευματικής αμαξοστοιχίας 63503. Αυτή η σύγκρουση προκάλεσε την εκτίναξη της ηλεκτράμαξας 120-022, καθώς και της δεύτερης ηλεκτράμαξας 120-012, προς τα αριστερά, πάνω από τη γραμμή ανόδου, όπου συντρίβονται στον τοίχο αντιστήριξης της εθνικής οδού. Η δεύτερη ηλεκτράμαξα 120-012 κάνει αναστροφή και η πίσω της πλευρά ολισθαίνει πάνω στα χαλύβδινα ελάσματα που μεταφέρονταν στην 3<sup>η</sup> πλατφόρμα της εμπορευματικής αμαξοστοιχίας. Η τελική της θέση είναι με την μπροστινή πλευρά της να ακουμπά πάνω στην πρώτη μηχανή και η πίσω πλευρά της να εφάπτεται με το πρώτο εμπορευματοκιβώτιο που βρισκόταν πάνω στην 4<sup>η</sup> πλατφόρμα της εμπορευματικής αμαξοστοιχίας (Εικόνα 10, Εικόνα 11, Εικόνα 12).

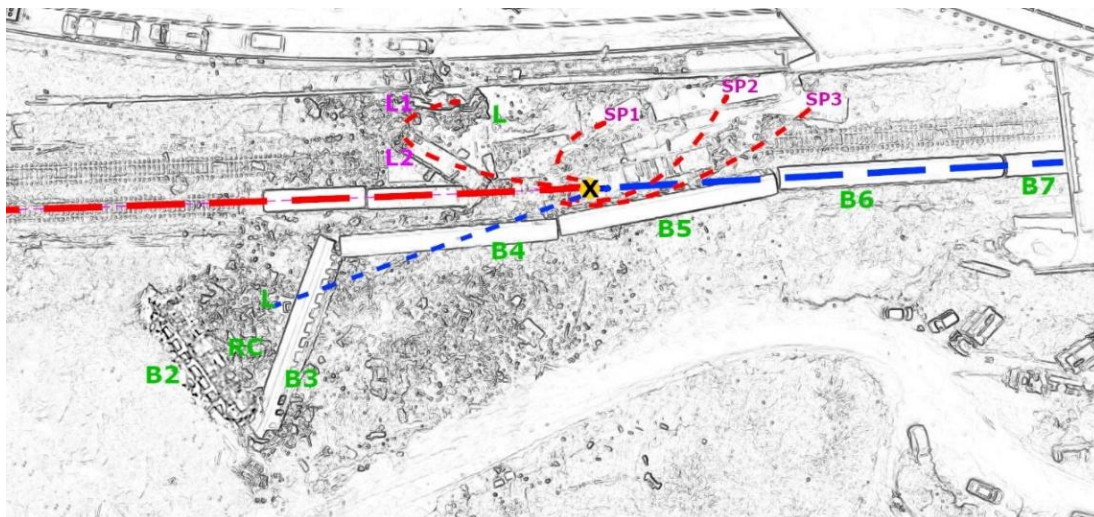
Εικόνα 11. Συνολική κίνηση κατά την σύγκρουση, με την αρχική πρόσκρουση και τα αποτελέσματα της εκτίναξης.  
(Τα SP1, SP2, SP3 είναι χαλύβδινα ελάσματα τα οποία επίσης εκτινάχτηκαν).

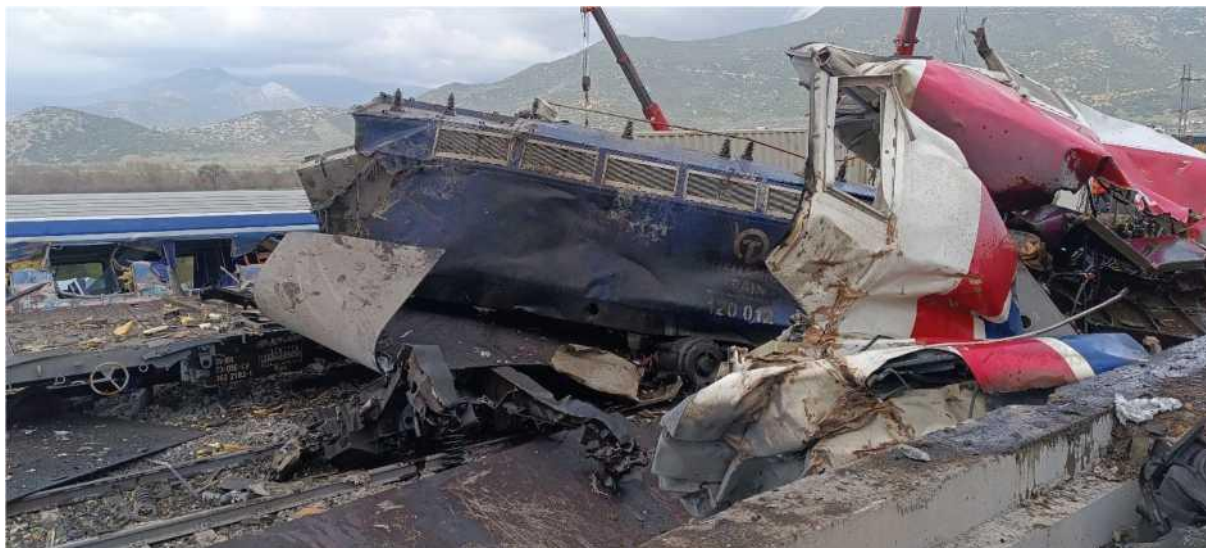
Εικόνα 13. Ηλεκτράμαξες 120-022 και 120-012 του εμπορικού 63503, μετά το ατύχημα. Μπροστινή όψη, από τον δρόμο.

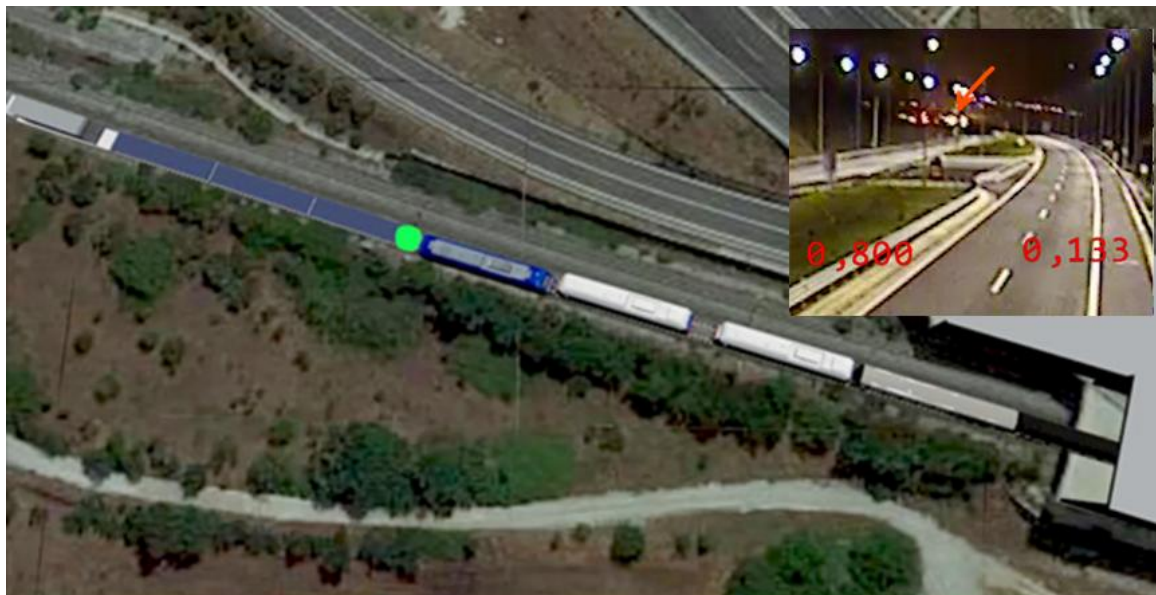
- 134 Η δεύτερη σύγκρουση είναι μια νέα, σφοδρή μετωπική σύγκρουση, η οποία συμβαίνει μεταξύ του Βαγονιού Εστιατορίου (το 3<sup>ο</sup> όχημα της αμαξοστοιχίας IC-62) και της περιοχής μεταξύ του πίσω άκρου της ηλεκτράμαξας 120-012 και του πρώτου από τα φορτάμαξες που μετέφεραν χαλύβδινα ελάσματα (Εικόνα 18). Η προσπάθεια εντοπισμού και εξέτασης όλων των υπολειμμάτων των αντίστοιχων οχημάτων της εμπορευματικής αμαξοστοιχίας δείχνει ότι δεν είναι δυνατός ο εντοπισμός και η ταυτοποίηση όλων των τμημάτων τους.

Εικόνα 18. Εκτιμώμενη περιοχή για την δεύτερη σύγκρουση της εμπορικής αμαξοστοιχίας (προσομοίωση πίσω από στιγμιότυπα βίντεο).

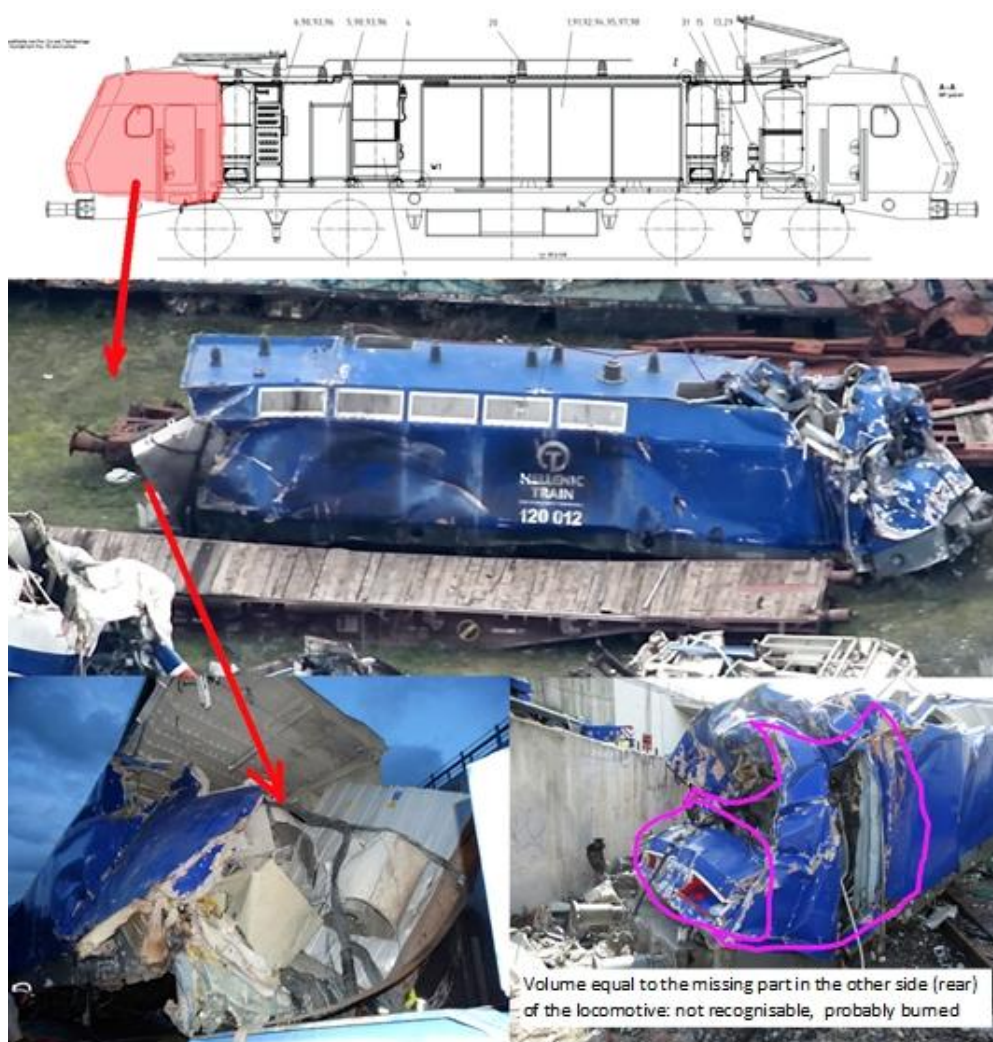
- 136 Η πίσω καμπίνα του μηχανοδηγού της μηχανής 120-012 φαίνεται να έχει αποκοπεί από το υπόλοιπο όχημα και δεν μπορεί να αναγνωριστεί πλήρως πουθενά μεταξύ των συντριμμιών, εκτός από ένα μικρό τμήμα της οροφής της και τον πάνω προβολέα της (μπροστά από το πρώτο εμπορευματοκιβώτιο). Το υπόλοιπο τμήμα της καμπίνας δεν μπορεί να αναγνωριστεί ως ενιαία δομή, ενώ επίσης το μπροστινό τμήμα με τον βαμμένο αριθμό και οι δύο κόκκινοι προβολείς δεν είναι αναγνωρίσιμοι μεταξύ των συντριμμιών. Πιθανότατα, το ανωτέρω τμήμα βρίσκεται μεταξύ των κατεστραμμένων και απανθρακωμένων υπολειμμάτων του Βαγονιού Εστιατορίου, καθώς αυτό είναι το μοναδικό σημείο σε ολόκληρη την τοποθεσία του δυστυχήματος όπου η πυρκαγιά έκαιγε τόσο έντονα, ώστε κατέστρεψε εντελώς το βαρέως βιομηχανικού τύπου μπλε χρώμα της μηχανής, καθιστώντας την μη αναγνωρίσιμη.

Εικόνα 20. Το πίσω άκρο της ηλεκτράμαξας 120-012 που λείπει.

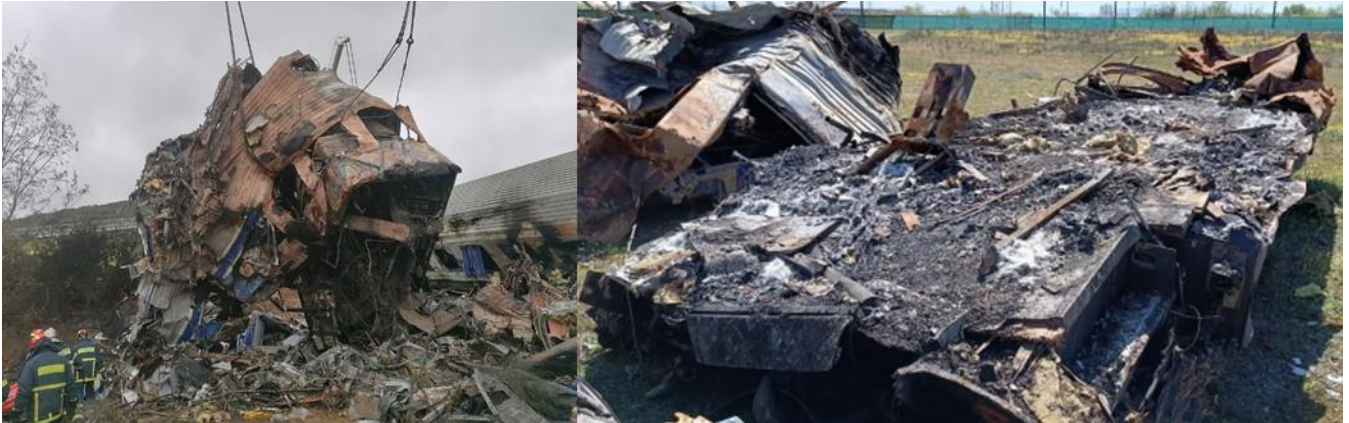
- 137 Η δεύτερη σύγκρουση προκαλεί πολύ σοβαρές ζημιές στο Βαγόνι Εστιατορίου (Εικόνα 21) το οποίο λυγίζει σε σχήμα S, κυρίως λόγω της αρχικής πρόσκρουσης, αλλά υπέστη επιπλέον ζημιές καθώς ανατρέπεται και χτυπά το έδαφος κατά την κίνησή του προς την κάτω άκρη του εδάφους. Τελικά, το βαγόνι καταλήγει σχεδόν πάνω από τα υπολείμματα της μηχανής 120-023 και του κατεστραμμένου βαγονιού πρώτης θέσης Α1.

Εικόνα 21. Υπολείμματα του εστιατορίου, στα αριστερά σε σχήμα S όπως βρέθηκε επί τόπου και στα δεξιά η πλατφόρμα του στη θέση Κουλούρι.

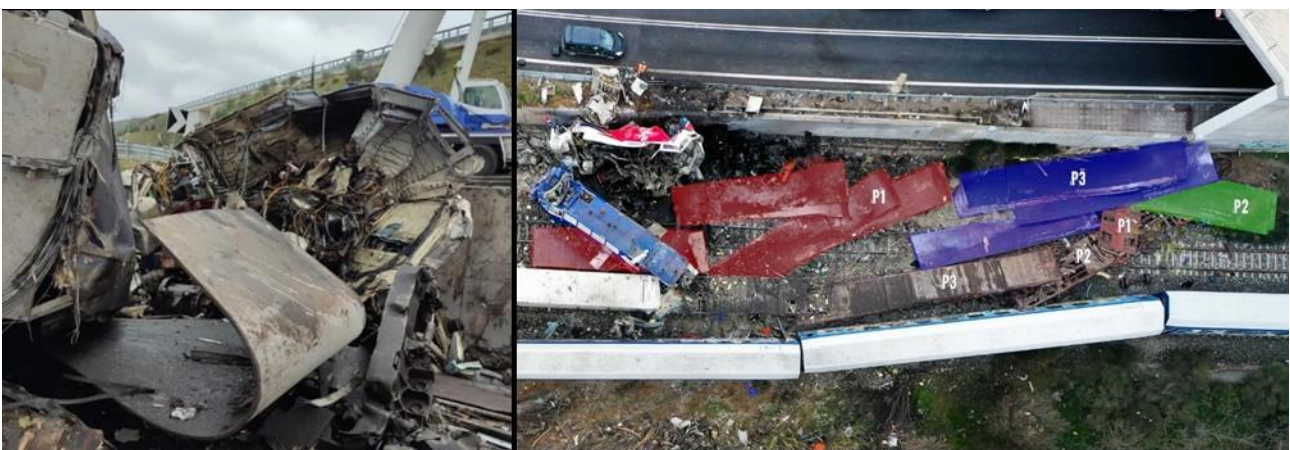
138 Συγκρίνοντας τις ζημιές στα χαλύβδινα ελάσματα και το Βαγόνι Εστιατορίου, είναι πιθανότερο η αρχική πρόσκρουση στο Βαγόνι Εστιατορίου να μην έγινε στον μπροστινό προφυλακτήρα του, αλλά κάτω από το "σώμα" του, γεγονός που υποδηλώνει ότι το Βαγόνι Εστιατορίου ήταν ελαφρώς ανασηκωμένο τη στιγμή της πρόσκρουσης. Αυτό συμφωνεί με τις ζημιές που παρατηρούνται στο πρώτο και πιθανώς ανώτερο χαλύβδινο έλασμα, το οποίο οποία βρέθηκε σφηνωμένο κάτω από τη μπλε μηχανή 120-012. Εν τω μεταξύ, η 1<sup>η</sup> πλατφόρμα της εμπορευματικής αμαξοστοιχίας υπέστη σοβαρότατες ζημιές από την πρόσκρουση με το Βαγόνι Εστιατορίου, με αποτέλεσμα να λυγίσει στη μέση και να σφηνωθεί κάτω από τα υπόλοιπα χαλύβδινα ελάσματα έναντι του τοίχου αντιστήριξης, ενώ ορισμένα τμήματά της εκτοξεύθηκαν λίγα μέτρα μετά τη σύγκρουση, στην περιοχή πριν από την είσοδο της σήραγγας (Εικόνα 13, Εικόνα 22).

Εικόνα 22. Υπολείμματα των επάνω χαλύβδινων ελασμάτων και τελική θέση των 3 σετ χαλύβδινων ελασμάτων.

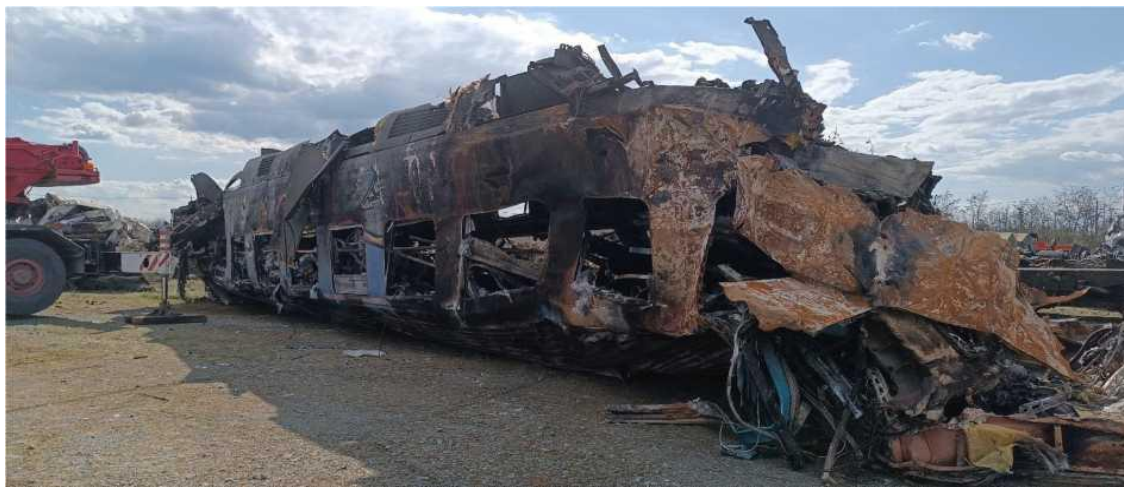
- 140 Μετά από τον εκτροχιασμό που προκλήθηκε από τη σύγκρουση του Βαγονιού Εστιατορίου, το βαγόνι B2 (επιβατικό βαγόνι χωρισμένο σε 11 διαμερίσματα των 6 θέσεων) συνεχίζει ευθεία μπροστά με ελαφρά γωνία ως προς τις σιδηροδρομικές γραμμές, βυθίζοντας τη μπροστινή του πλευρά προς το έδαφος και χτυπώντας το έδαφος με το μπροστινό του μέρος. Από την πρόσκρουση, το μπροστινό τμήμα του βαγονιού B2 λυγίζει και διαλύεται στη μέση του διαμερίσματος Νο 2. Μετά την μετωπική σύγκρουση, το πίσω μέρος του βαγονιού σηκώνεται ψηλά και προς τα αριστερά, και κατά την κάθοδό του χτυπά το μπροστινό τμήμα του επιβατικού βαγονιού B3.

Εικόνα 23. Υπολείμματα του βαγονιού B2

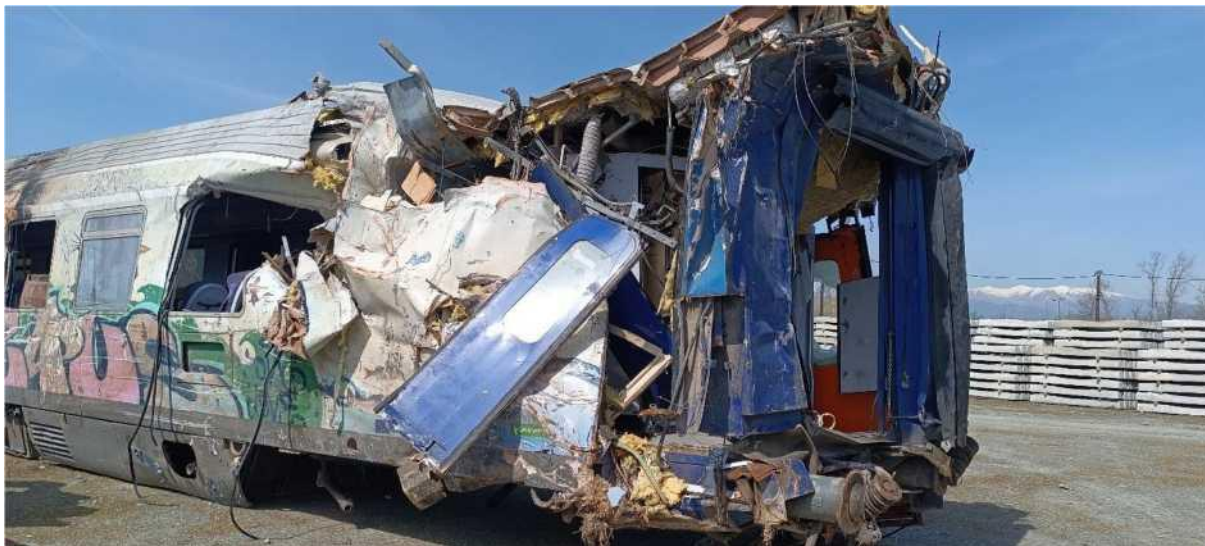
- 141 Το βαγόνι B3, στο μεταξύ, εκτροχιάζεται και εκτρέπεται προς τα αριστερά, με το μπροστινό του άκρο να κινείται προς τα κάτω, κόβοντας μικρά δέντρα και θάμνους, ενώ το πίσω του άκρο ωθείται ευθεία μπροστά από το βαγόνι B4 (με το οποίο παραμένει συνδεδεμένο). Αυτό δημιουργεί μια περιστροφική κίνηση προς τα αριστερά για το βαγόνι B3, το οποίο σταματά υπό γωνία, όταν η πλευρά του συγκρούεται με τα συντρίμια του βαγονιού A1 και της διαλυμένης μηχανής.
- 142 Η πρόσκρουση του βαγονιού B2 (Εικόνα 23) στην κορυφή του βαγονιού B3 (Εικόνα 24) προκαλεί την αποκόλληση του πίσω τμήματος (11<sup>ο</sup> διαμέρισμα) του βαγονιού B2, το οποίο πέφτει προς τα κάτω προκαλώντας παράλληλα σοβαρές ζημιές στο βαγόνι B3, που βρίσκεται από κάτω.

Εικόνα 24. Υπολείμματα του βαγονιού B3

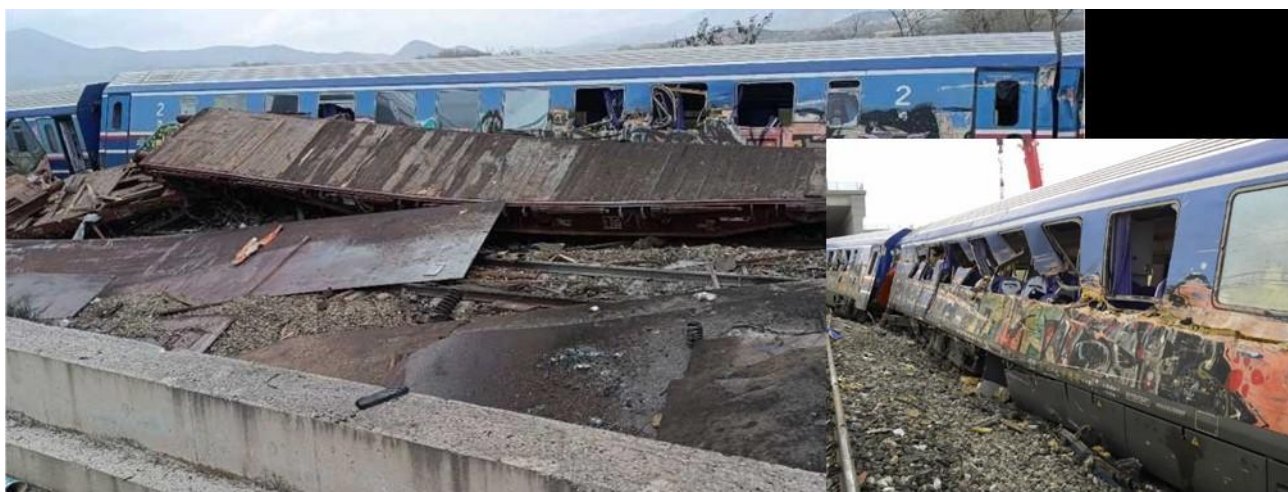
- 143 Εν τω μεταξύ, τα υπόλοιπα 12 οχήματα της εμπορευματικής αμαξοστοιχίας 63503 και τα 4 εναπομείναντα οχήματα της IC-62 συνεχίζουν το τελευταίο μέρος της προωθητικής τους κίνησης. Εκτός από τη δράση του φρεναρίσματος, υπάρχει επίσης πλευρική πρόσκρουση μεταξύ των χαλύβδινων πλακών και των πλευρών της 2ης και 3ης πλατφόρμας και των πλευρών των βαγονιών B3, B4 και B5 της επιβατικής αμαξοστοιχίας (Εικόνα 25).

Εικόνα 25. Γραμμική σύγκρουση χαλύβδινων ελασμάτων στις πλευρές του βαγονιού B4.

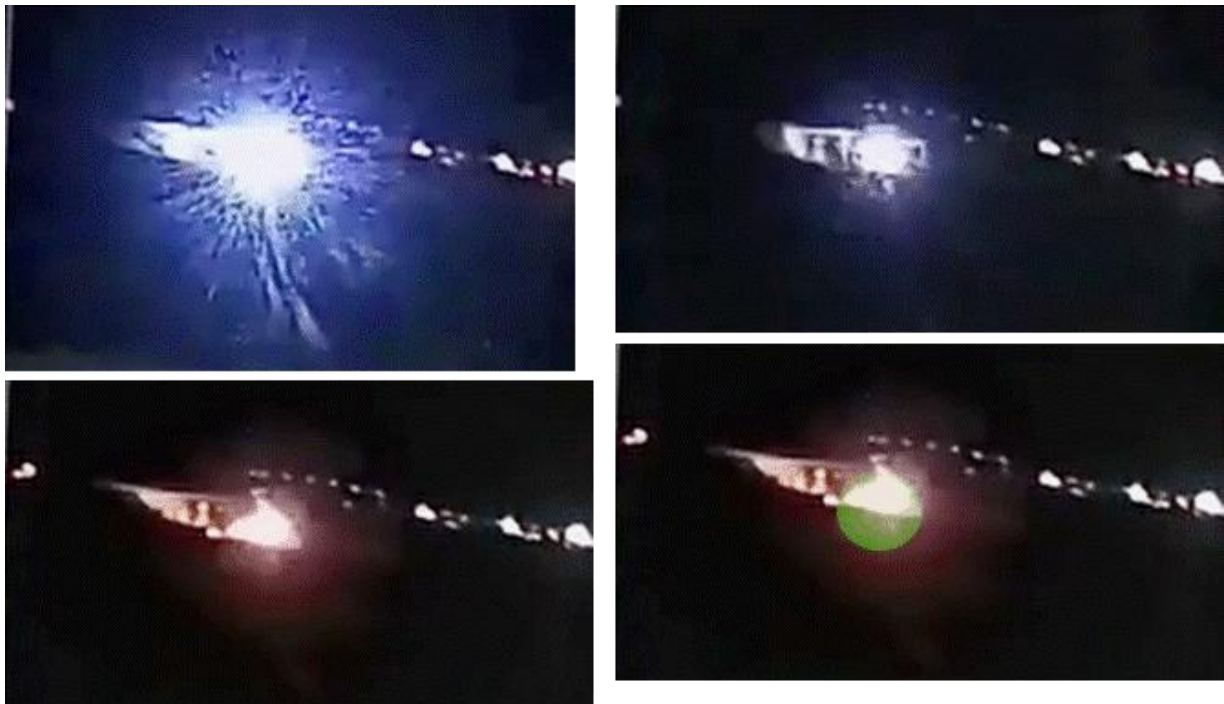
Εικόνα 27. Πρώτη φάση: ηλεκτρικό τόξο και ανάφλεξη. Ο πράσινος κύκλος δείχνει την θεωρητική ακτίνα εξάπλωσης της αρχικής υποχηχητικής ανάφλεξης (deflagration).

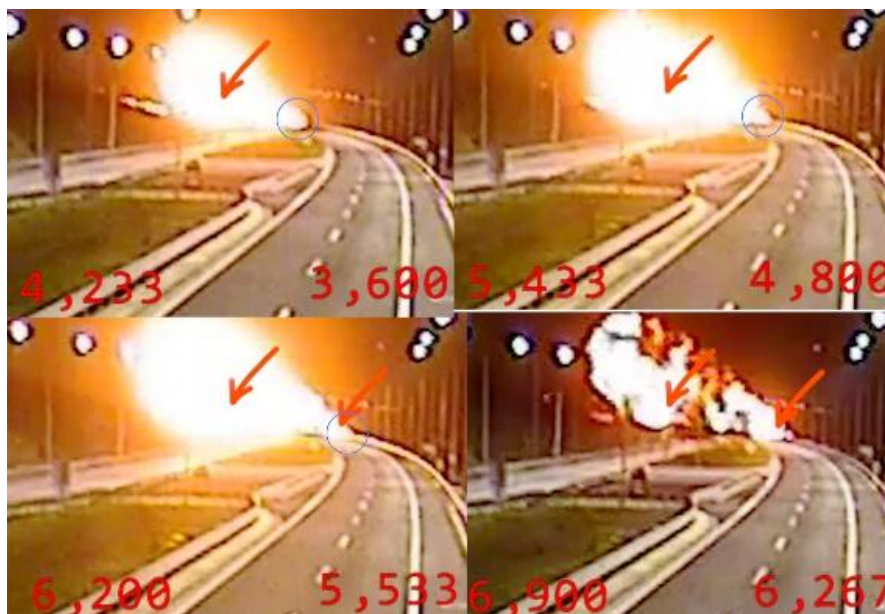
Εικόνα 29. Δεύτερο στάδιο, πυρόσφαιρα (αριστερή πλευρά των εικόνων) και φλόγα καύσης (δεξιά πλευρά των εικόνων)

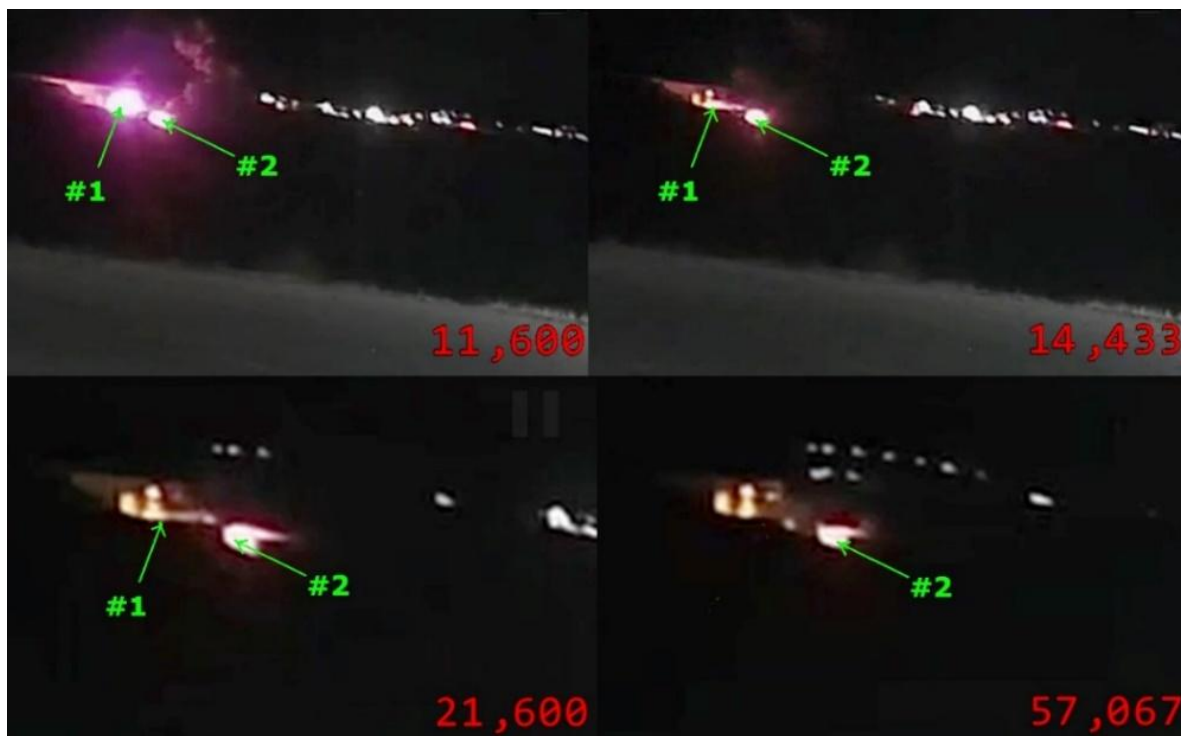
Εικόνα 31. Πυρκαγιά επιφάνειας - λίκμης καυσίμου #1 και #2

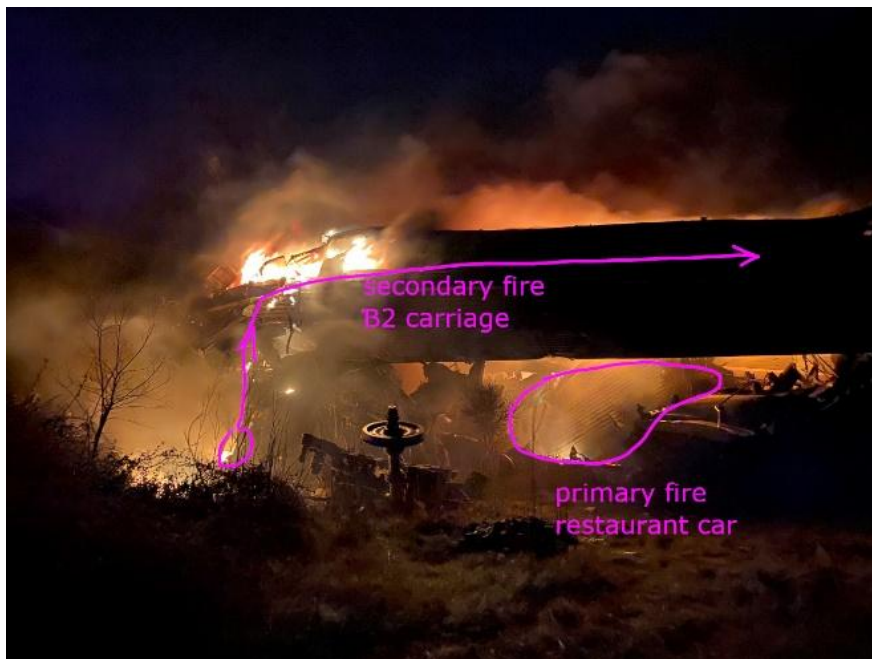
Εικόνα 33. Άλλη μια φωτιά που ξεκίνησε στο μπροστινό μέρος του βαγονιού B2.

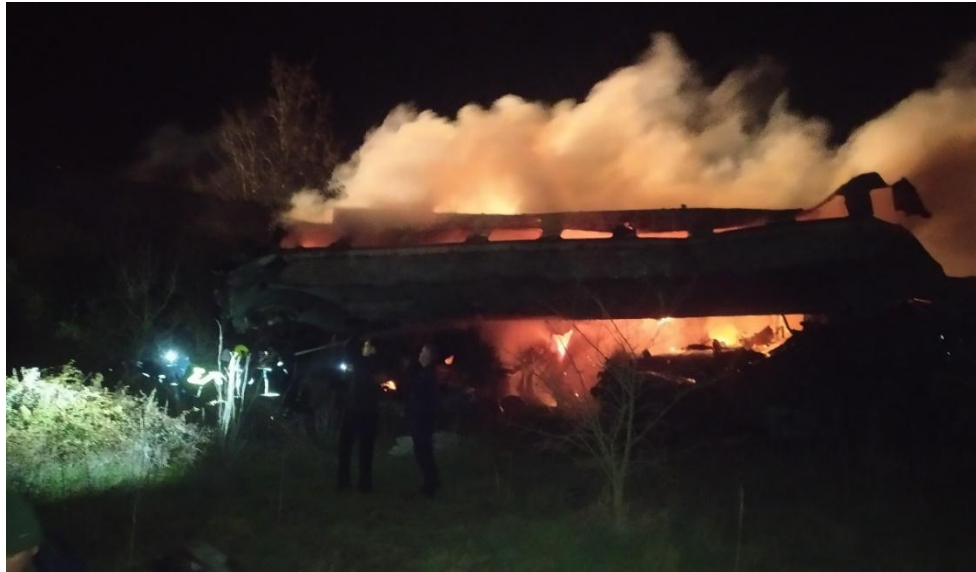
Εικόνα 34. Φωτογραφία που δείχνει τις σφοδρές φωτιές στον χώρο του εστιατορίου (πίσω), και στο βαγόνι B2 (μπροστά, πάνω) (Πηγή: ΕΔΑΠΟ).

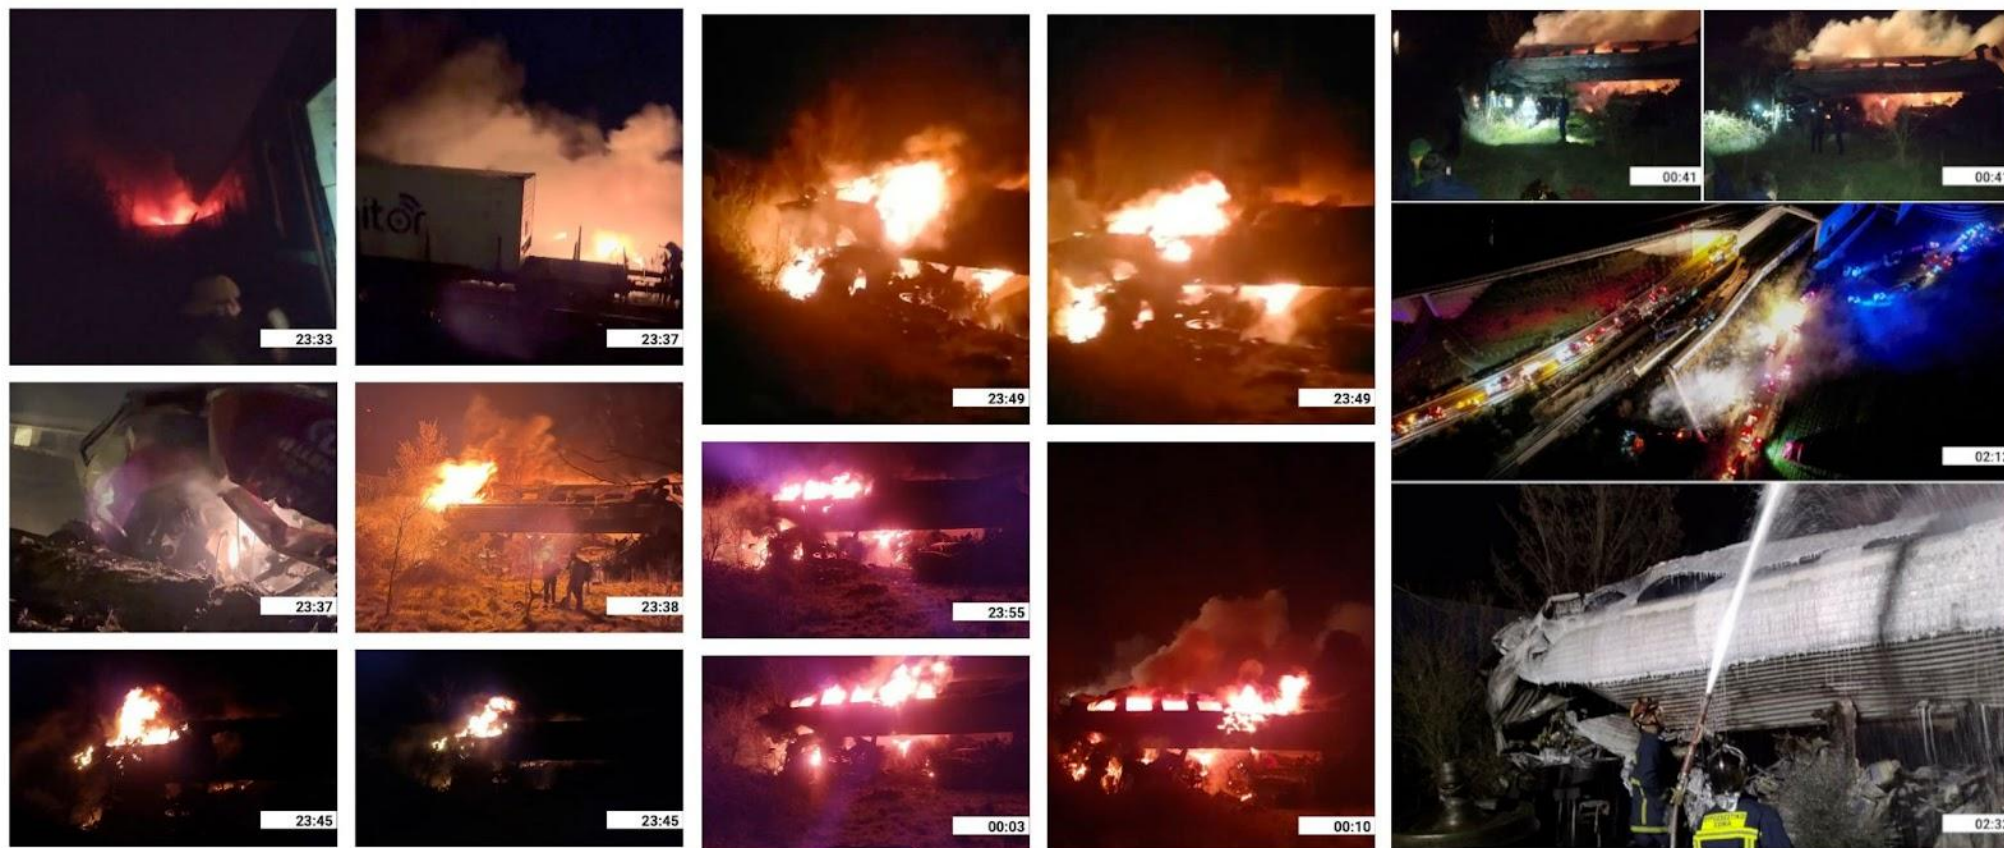
Εικόνα 35. Φωτογραφίες από την εξέλιξη των πυρκαγιών και η χρονική τους σήμανση (πηγή: ΕΔΑΠΟ).

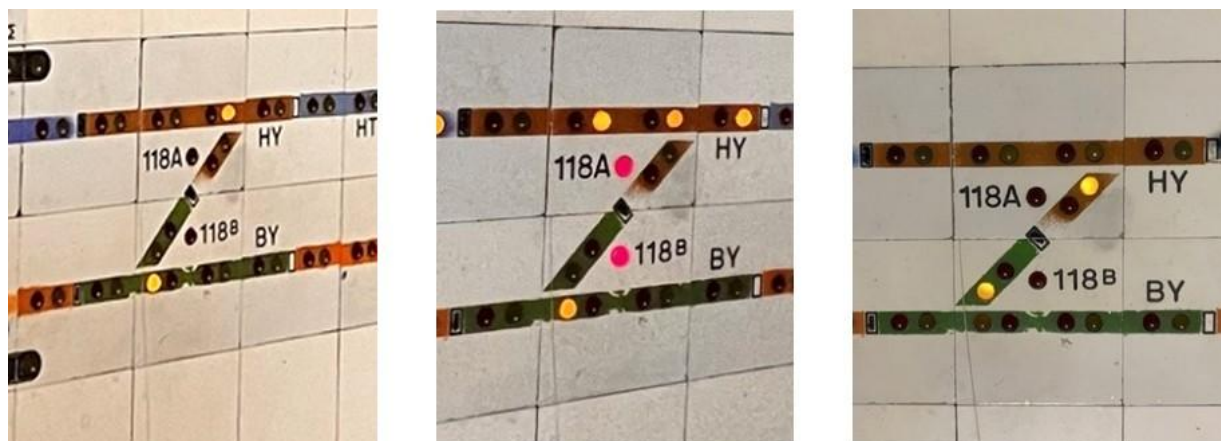
Εικόνα 47. Λεπτομέρεια των αλλαγών 118 στον Πίνακα Ελέγχου Λάρισας (κύρια - κινούμενη - παράκαμψη).

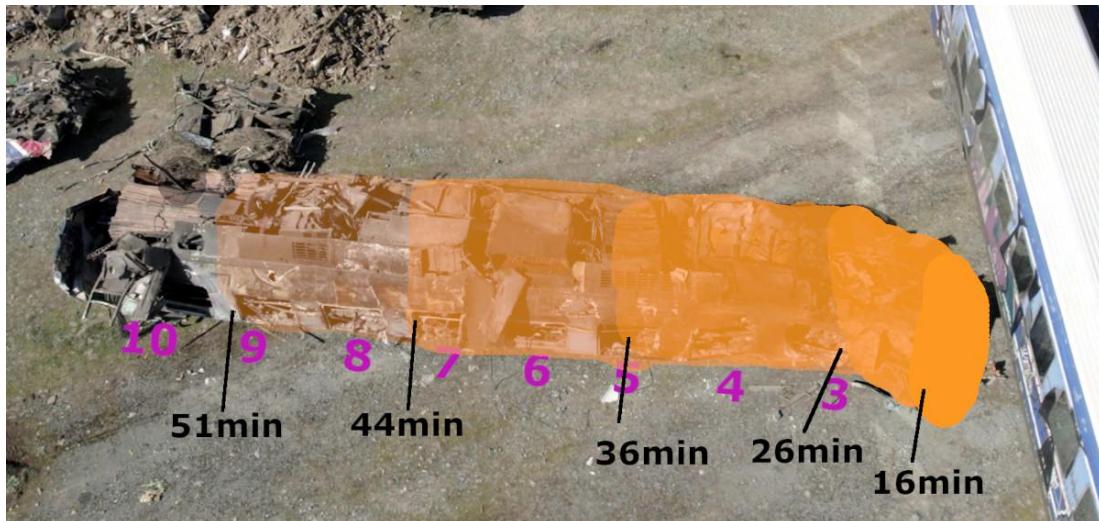
Εικόνα 57. Εξέλιξη της φωτιάς στο βαγόνι B2 (από δεξιά προς τα αριστερά, σε λεπτά). (Πηγή: ΕΔΑΠΟ)

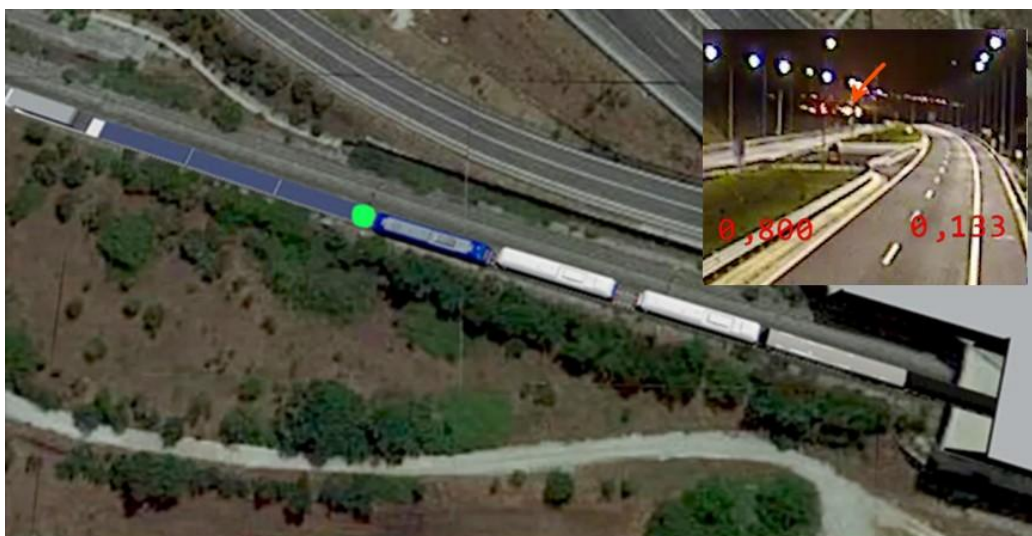
Εικόνα 58. Εκτιμώμενο σημείο αρχικής ανάφλεξης.

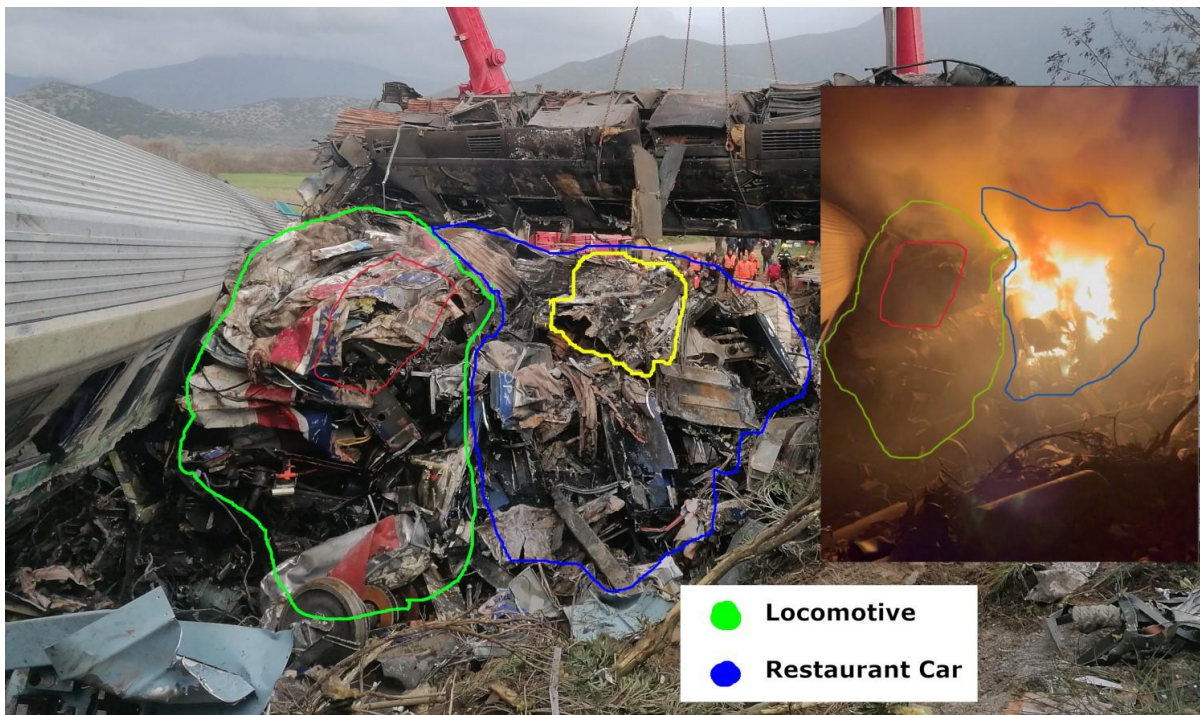
Εικόνα 60. Εστιατόριο που καίγεται δίπλα στην ηλεκτράμαξα επιβατικού τρένου, με τη θέση του μετασχηματιστή σε κόκκινο χρώμα.

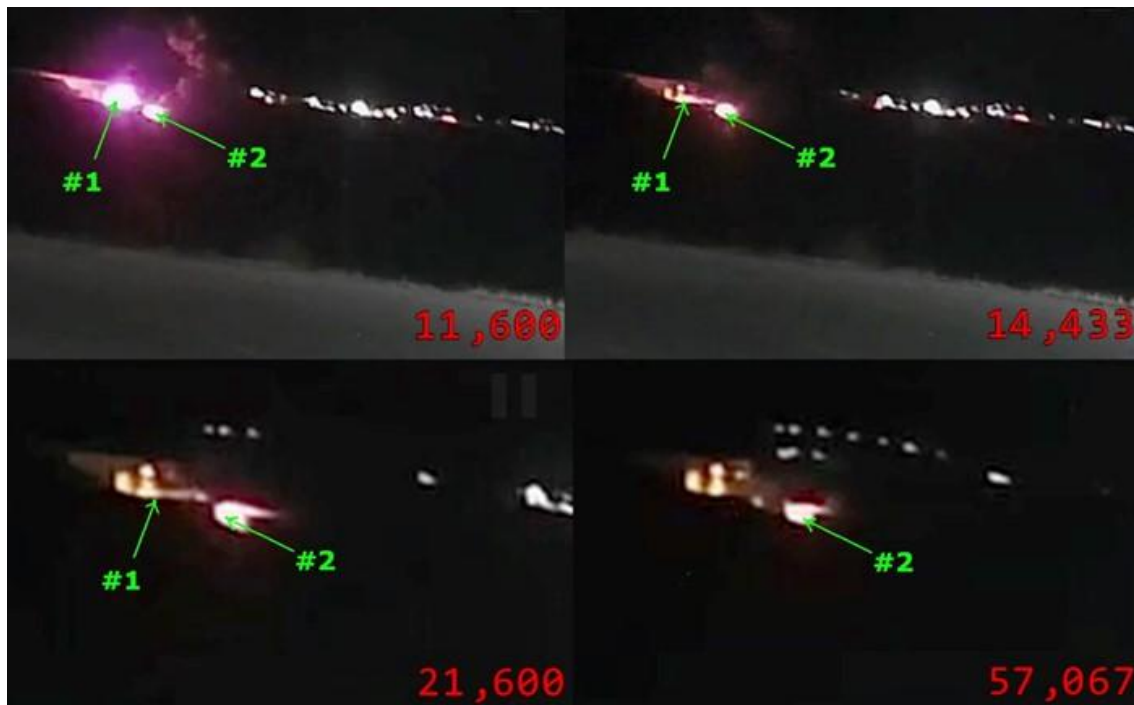
Εικόνα 62. Στήλη φωτιάς κινείται στη φωτιά της «λίμνης» #2, όπως καταγράφηκε από την κάμερα «Μαλιακός-Κλειδί».

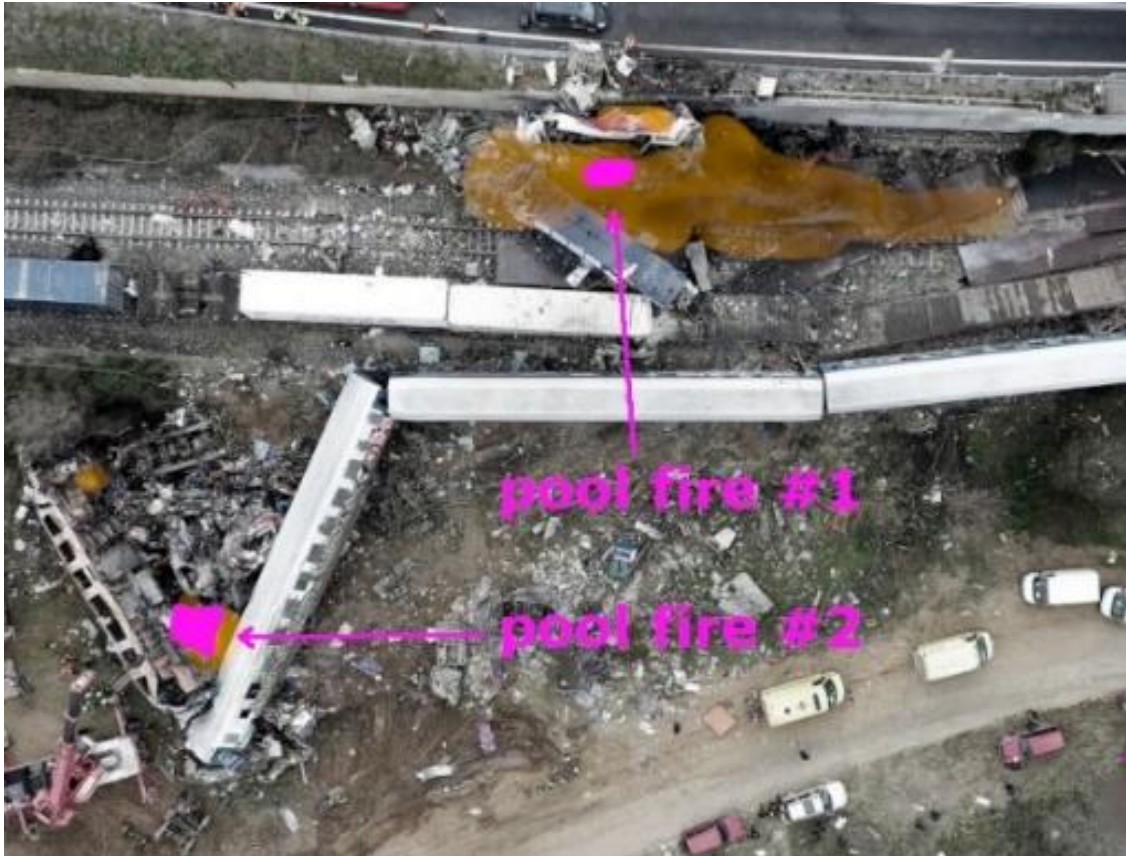
Εικόνα 63. Θέση και κατά προσέγγιση μέγεθος των επιφανειακών πυρκαγιών #1 και #2.

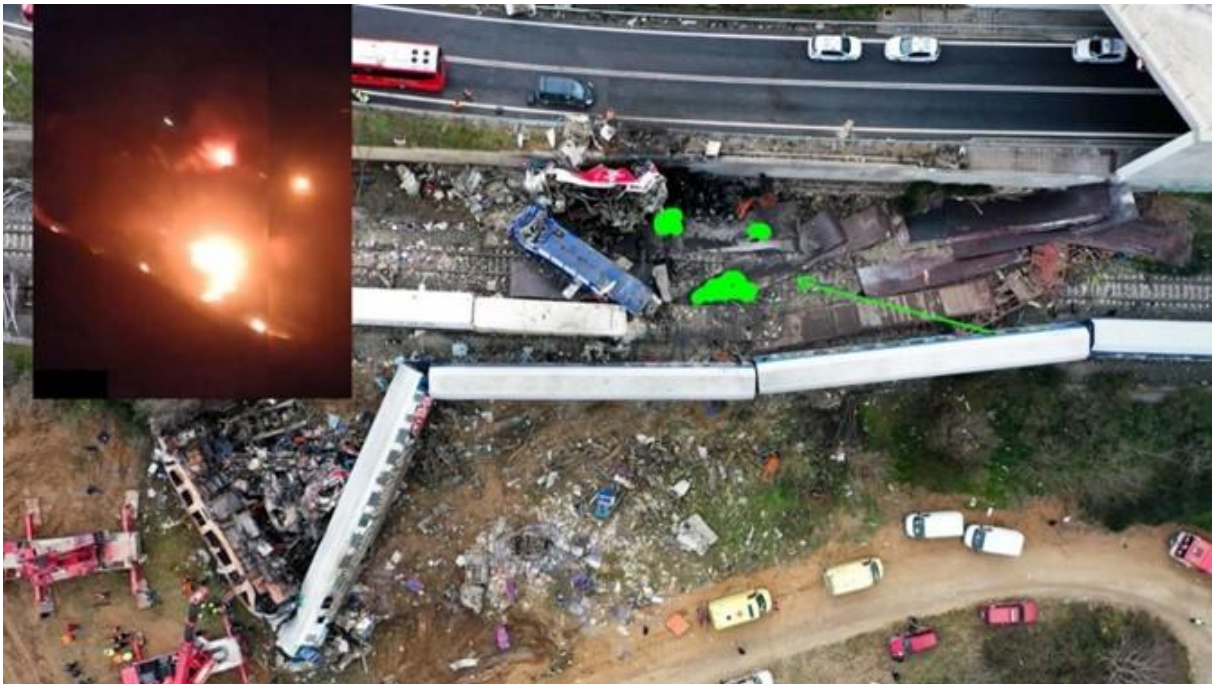
Εικόνα 64. Πυρκαγιά στο εσωτερικό του μετασχηματιστή της εμπορευματικής αμαξοστοιχίας ως δευτερεύον αποτέλεσμα πυρκαγιάς στην «λίμνη» #1.

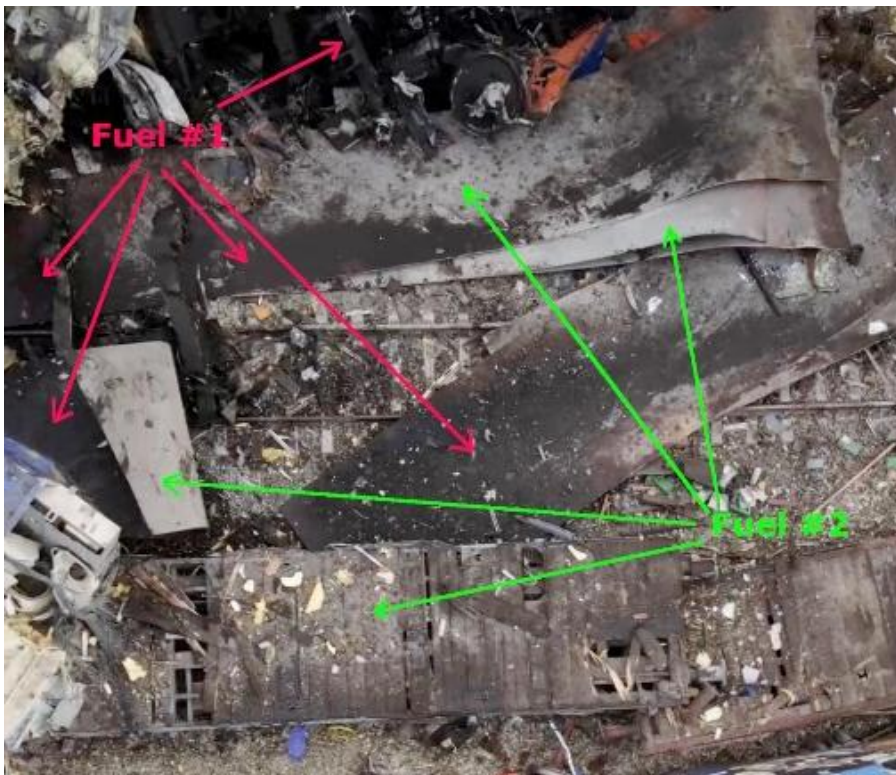
Εικόνα 66. Απόδειξη δύο διαφορετικών καυσίμων στη φωτιά «λίμνης» #1, το ένα αφήνει μαύρα και το άλλο λευκά υπολείμματα.

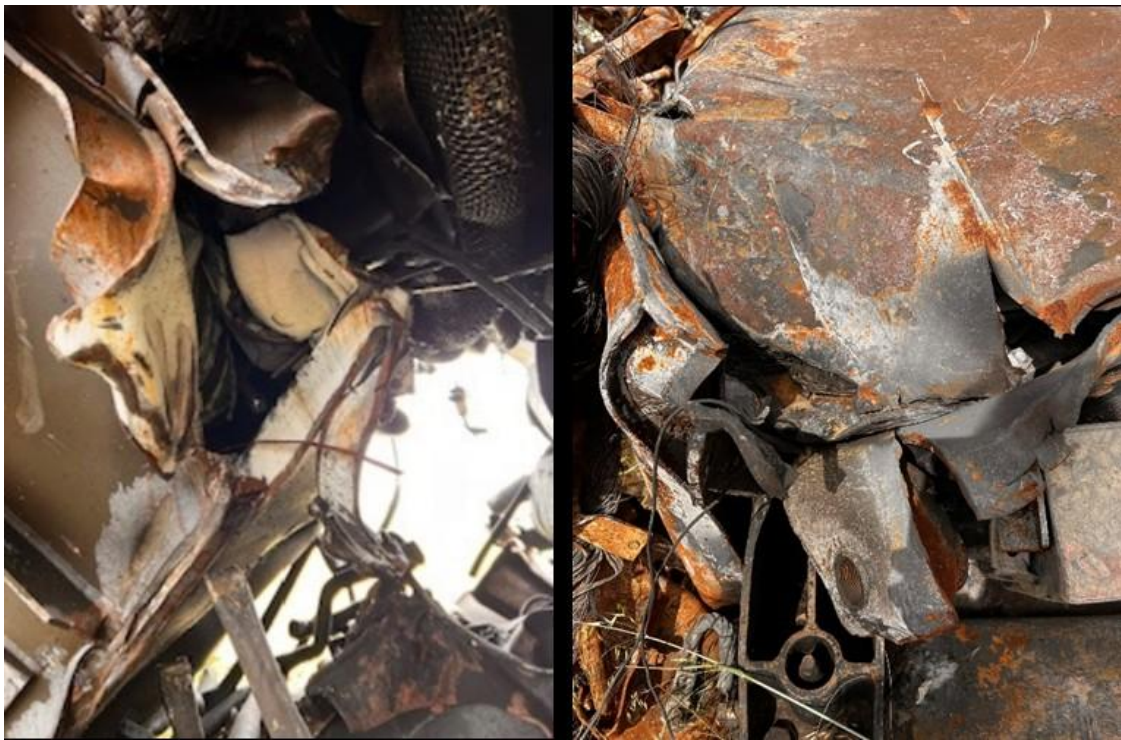
*Εικόνα 67. Μεγάλες ρωγμές του μετασχηματιστή, ακόμα προσαρτημένος κάτω από την ηλεκτράμαξα 120-022 (Αριστερά).*

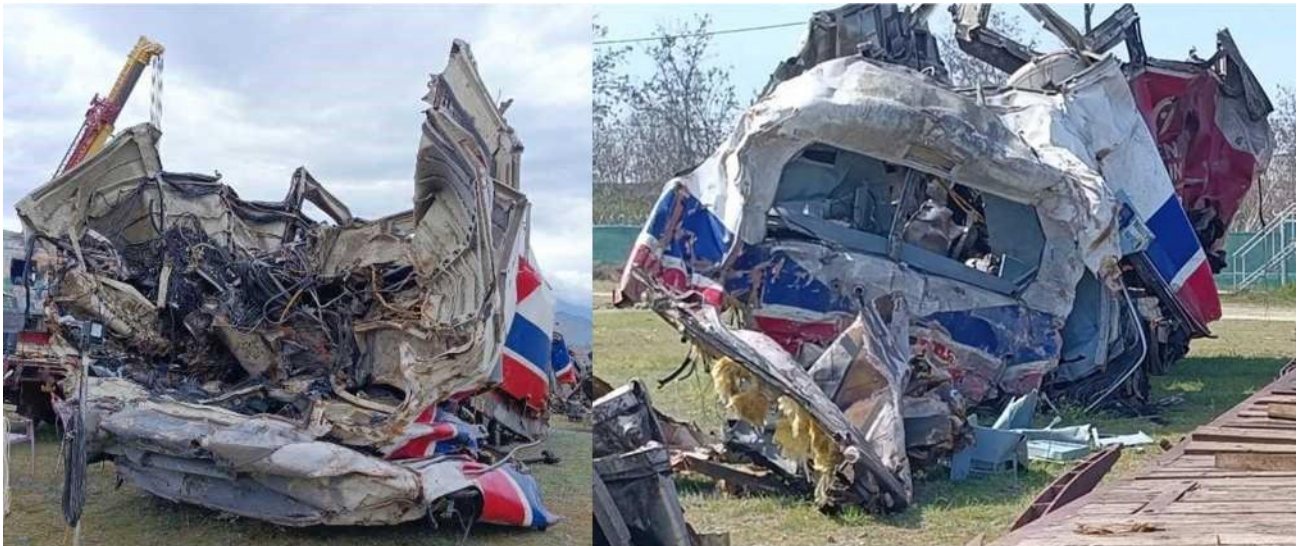
Εικόνα 77. Θέση 1) Siemens Hellas Sprinter 120-022- NVR Engine: 91 73 212 0 022-7 Σοβαρές ζημιές στο μπροστινό μέρος, η οροφή που λείπει και το πίσω μέρος έχουν υποστεί μεγάλες ζημιές από την πίσω σύγκρουση με την προσαρτημένη ηλεκτράμαξα 120-012. Πίσω όψη στο σχήμα Εικόνα 14.

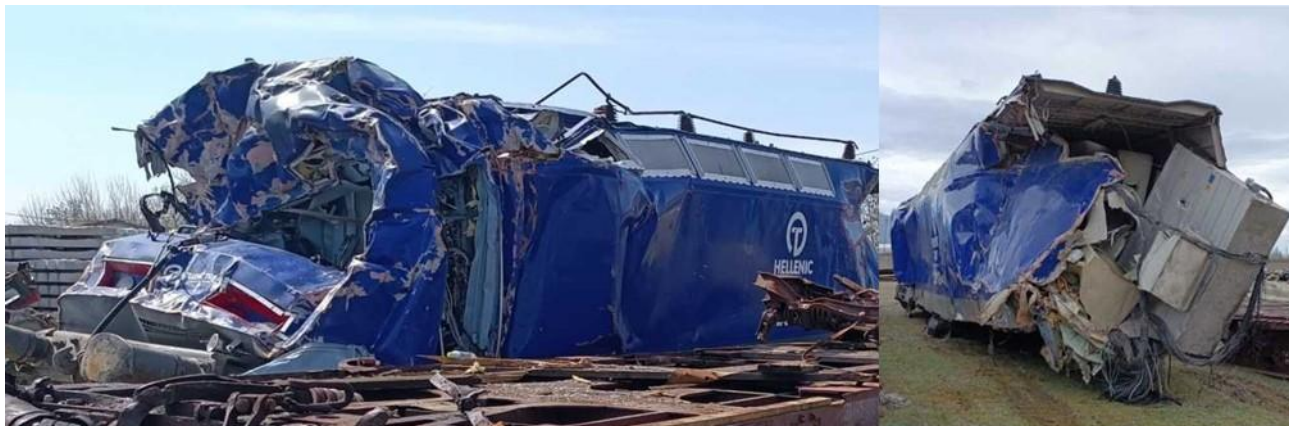
Εικόνα 78. Θέση 2) ηλεκτράμαξα 120 012, μεγάλη ζημιά μπροστά (με την ηλεκτράμαξα 120-022) και πίσω, σημάδια σύγκρουσης στο 1ο κοντέινερ στο P4, χωρίς την πίσω καμπίνα η οποία λείπει.

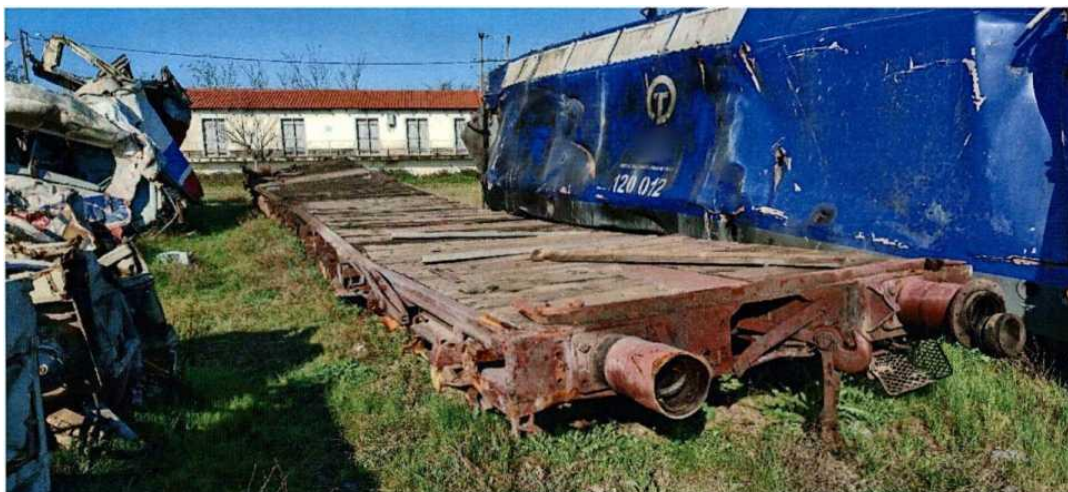
Εικόνα 81. Θέση 5) πλατφόρμα no 3 που φέρει χαλύβδινες πλάκες, με χαμένα τα φορεία από τον εκτροχιασμό, ελαφρά ζημιά (στρέψη) λόγω σύγκρουσης από το πίσω μέρος.
