Εθνικός Οργανισμός Διερεύνησης  
Αεροπορικών & Σιδηροδρομικών Ατυχημάτων  
& Ασφάλειας Μεταφορών (ΕΟΔΑΣΑΑΜ)  
Σιδηροδρομικός Τομέας

Έκθεση Διερεύνησης Σιδηροδρομικού Ατυχήματος

Μετωπική σύγκρουση μεταξύ επιβατικής και εμπορευματικής  
αμαξοστοιχίας στα Τέμπη, 28 Φεβρουαρίου 2023

RL01-2025, 27 Φεβρουαρίου 2025  
Μετάφραση στα Ελληνικά, Μάιος 2025

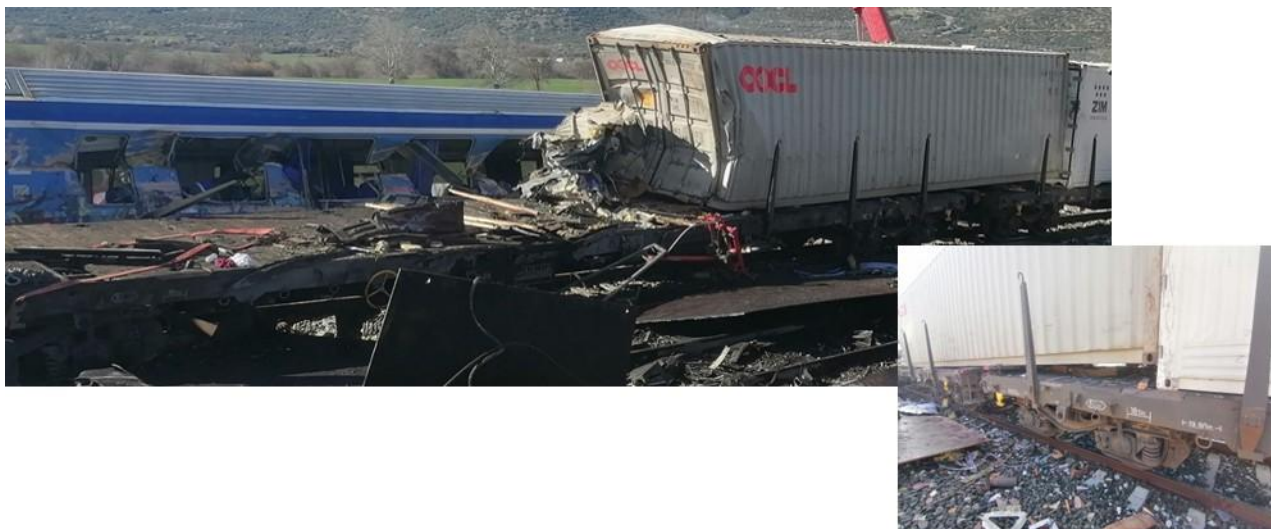
*Εικόνα 83. Θέσεις 6) και 7) – στα αριστερά, η πλατφόρμα αριθ. 4 (χαλασμένη, χαμένο το μπροστινό φορείο, μη εκτροχιασμένη), που μεταφέρει το πρώτο εμπορευματοκιβώτιο. Στα δεξιά, το πρώτο κοντέινερ (OOCL) μετατοπισμένο προς την πίσω κατεύθυνση, χτυπώντας το επόμενο κοντέινερ (ZIMonitor).*

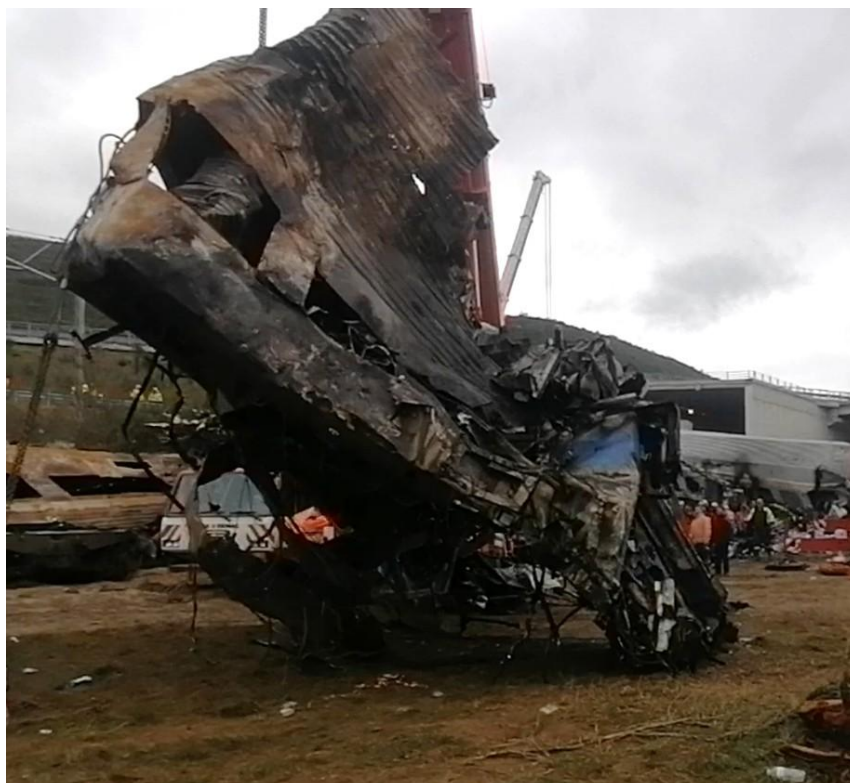
*Εικόνα 86. Θέση 3) Βαγόνι εστιατορίου, με μεγάλη ζημιά από την αρχική σύγκρουση (διπλωμένο, λυγισμένο σε σχήμα S) και πλήρως καμένο. Εδώ, αναρτημένο από τα καλώδια του γερανού.*

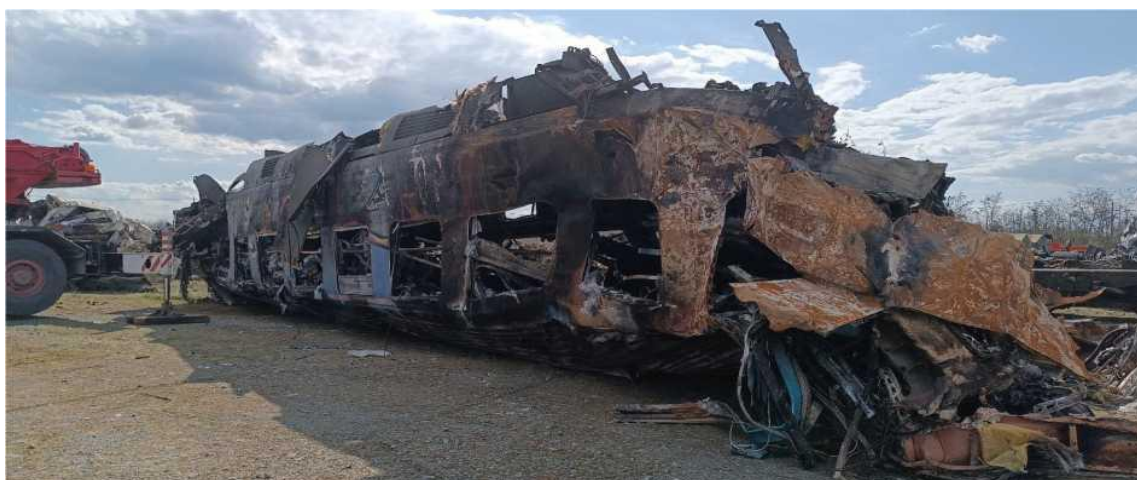
*Εικόνα 87. Θέση 4) Β2 βαγόνι 2ης θέσης, μεγάλη ζημιά πρόσκρουσης εμπρός και πίσω, η φωτιά το κατέκαψε σιγά σιγά.*

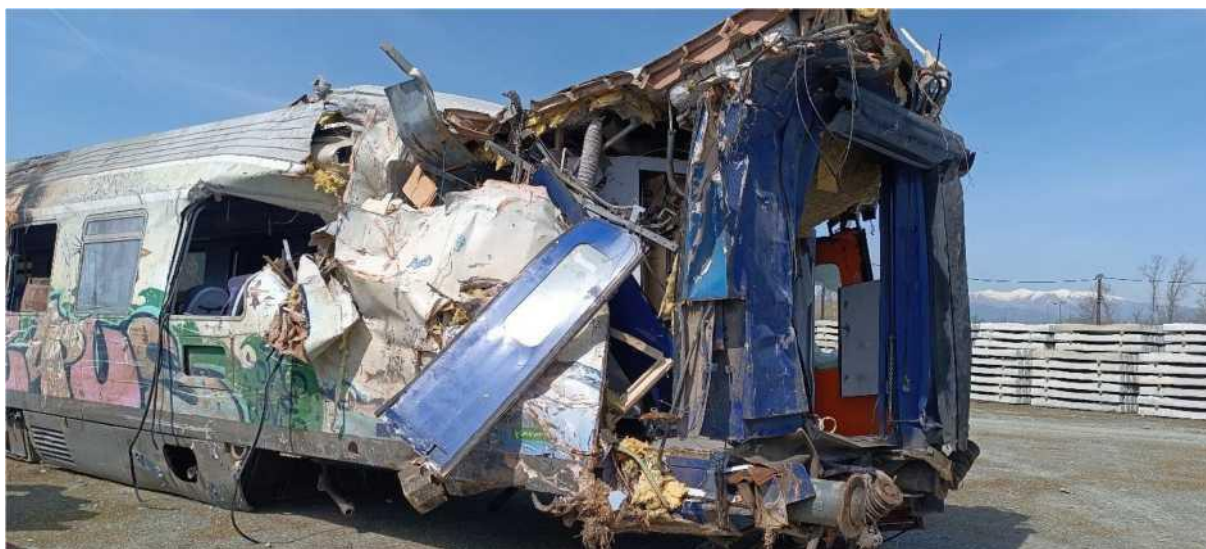
*Εικόνα 88. Θέση 5) Β3 βαγόνι 2ης θέσης, εκτροχιάστηκε και κατέθηκε στην πλαγιά, έχασε τα φορεία, καμία άλλη ζημιά από εκτροχιασμό ή σύγκρουση, ειδική ζημιά πρόσκρουσης στο Β2 το οποίο έπεσε από επάνω.*

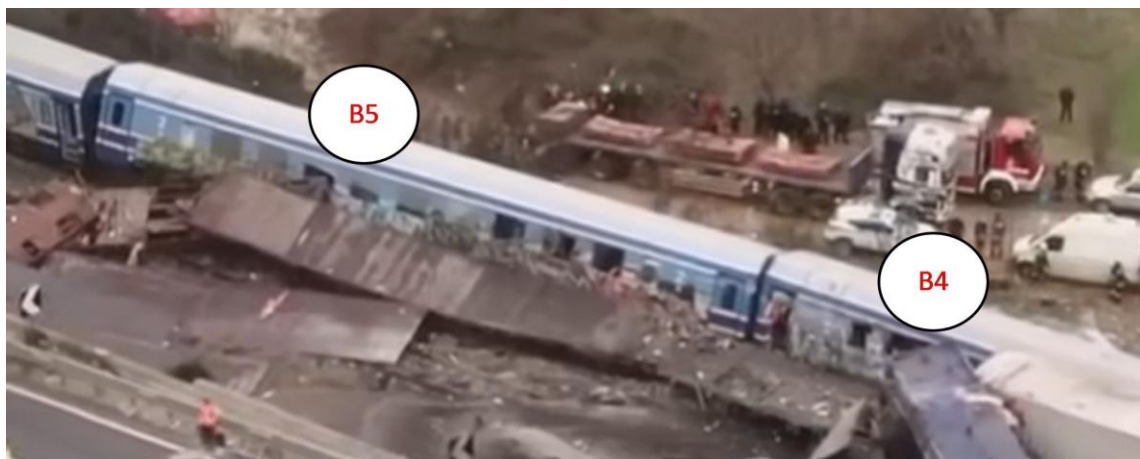
Εικόνα 89. Θέσεις 6-9) Βαγόνια B4-B7, B4 και B5 εκτροχιάστηκαν και χτυπήθηκαν στο πλάι από χαλύβδινες πλάκες, B6 και B7 δεν εκτροχιάστηκαν, καμία ζημιά, το B7 παρέμεινε σχεδόν όλο στη σήραγγα.
