**ΕΘΝΙΚΟΣ ΟΡΓΑΝΙΣΜΟΣ ΔΙΕΡΕΥΝΗΣΗΣ  
ΑΕΡΟΠΟΡΙΚΩΝ ΚΑΙ ΣΙΔΗΡΟΔΡΟΜΙΚΩΝ ΑΤΥΧΗΜΑΤΩΝ  
ΚΑΙ ΑΣΦΑΛΕΙΑΣ ΜΕΤΑΦΟΡΩΝ  
(ΕΟΔΑΣΑΑΜ)**

**ΕΝΔΙΑΜΕΣΗ ΕΚΘΕΣΗ ΠΟΡΙΣΜΑΤΟΣ  
ΔΙΕΡΕΥΝΗΣΗΣ ΑΤΥΧΗΜΑΤΟΣ  
ΑΕΡΟΣΚΑΦΟΥΣ BRM CITIUS SX-UPP  
ΣΤΗΝ ΘΑΛΑΣΣΙΑ ΠΕΡΙΟΧΗ ΠΛΗΣΙΟΝ ΤΟΥ ΣΤΡΑΤΙΩΤΙΚΟΥ  
ΑΕΡΟΔΡΟΜΙΟΥ ΜΑΛΕΜΕ ΧΑΝΙΩΝ  
ΤΗΝ 09 ΝΟΕ 2023**

**Ε.Ε.Π. 03 / 2024**

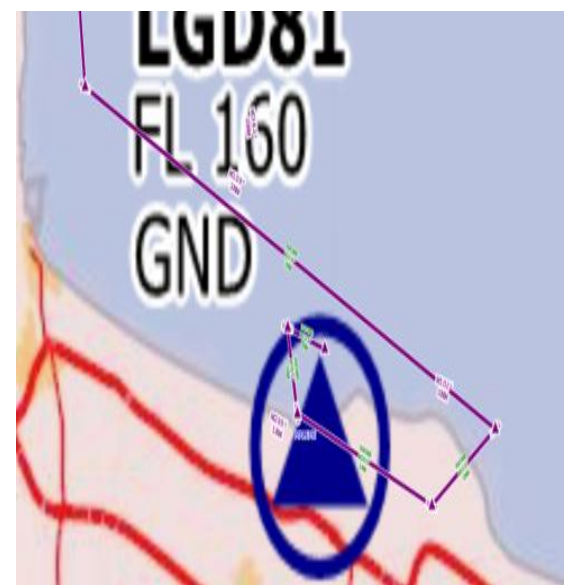
Εικόνα 6

και κινήθηκε ανατολικά προς την πόλη των Χανίων πάνω από τη θάλασσα και σχεδόν παράλληλα της ακτογραμμής και του διαδρόμου προσγείωσης απογείωσης του διαδρόμου 13/31 του αεροδρομίου του Μάλεμε. Σύμφωνα με τους αυτόπτες μάρτυρες, το α/φος περνώντας το αεροδρόμιο του Μάλεμε και σε ύψος 400-500ft, πραγματοποίησε δεξιά στροφή 180° πέρασε πάνω από τον διάδρομο προσγείωσης/απογείωσης 13/31 του αεροδρομίου με δυτική κατεύθυνση και συνέχισε δίνοντας ισχύ στον κινητήρα, εκτελώντας στροφή 180° περίπου. Το α/φος μετά τη παρατεταμένη δεξιά στροφή, βρέθηκε πάνω από τη θάλασσα βόρεια του Α/Δ του Μάλεμε και άρχισε να κατεβαίνει μέχρι την πρόσκρουσή του στη θάλασσα σε απόσταση περίπου 250m από την ακτή και σε βάθος περίπου 2,5m. Η πρόσκρουση του α/φους στη θάλασσα έγινε στις 18:03h.

Πορεία πλησίον του Α/Δ Μάλεμε λίγο πριν τη πτώση.

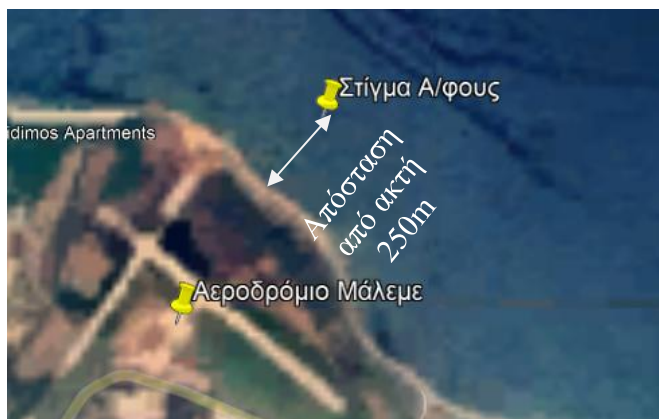
Εικόνα 7

Το α/φος συνετρίβη στη θαλάσσια περιοχή βόρεια του Α/Δ Μάλεμε σε απόσταση περίπου 250m από την ακτή και σε βάθος περίπου 2,5m. Κατά τη πρόσκρουση το α/φος καταστράφηκε ολοσχερώς.

Το στίγμα του Αεροσκάφους και η απόστασή του από την ακτή.

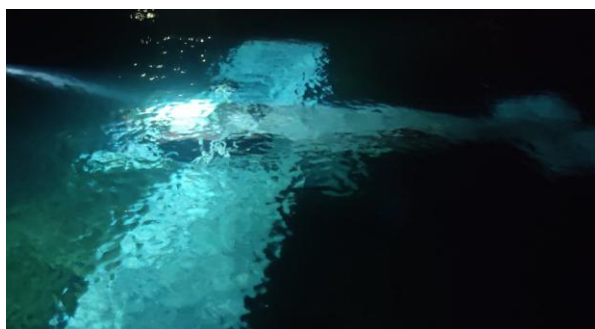
Εικόνα 8

Το αεροσκάφος καταστράφηκε ολοσχερώς από την πρόσκρουσή του στη θάλασσα.

Το Αεροσκάφος στο σημείο που συνετρίβη

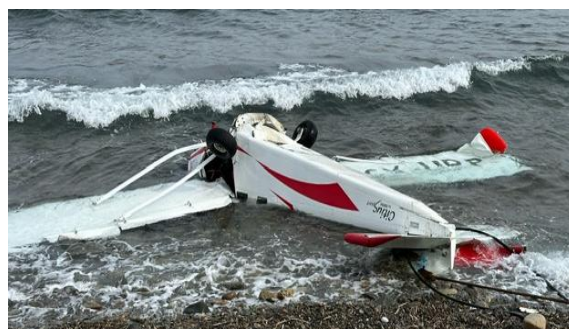
Εικόνα 9

Το Αεροσκάφος στο σημείο που περισυνελλέγη

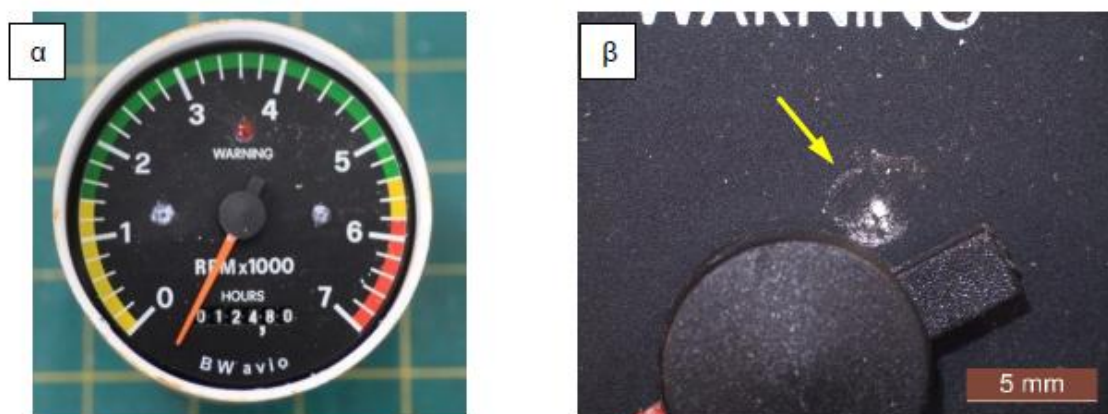
Εικόνα 10

Από την μακροσκοπική εξέταση του Στροφόμετρου – RPM (Εικ. 10α) μετακινώντας τη βελόνα αποκαλύπτεται επί του καντράν ένα στρογγυλό ίχνος, που η μορφολογία του μοιάζει με αυτό του αντιβάρου της (Εικ. 10β). Το ίχνος αυτό αντιστοιχεί στη θέση της βελόνας που φαίνεται στην Εικ. 10α.

Στροφόμετρο και λεπτομέρεια επί του καντράν αυτού.

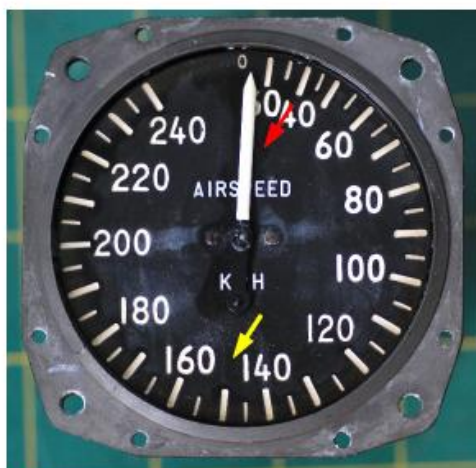
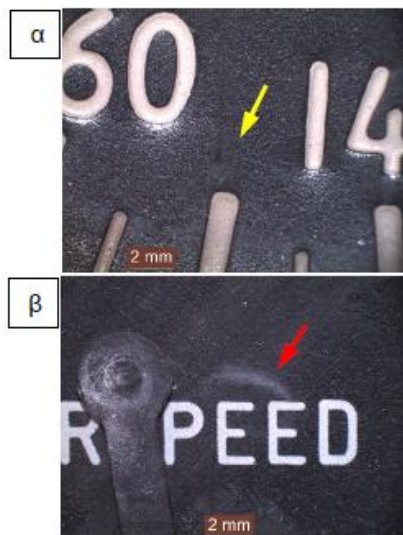
**Εικόνα 11**

Στο Ταχύμετρο μετά την απομάκρυνση της υάλινης πλάκας εντοπίστηκε ίχνος επί του καντράν (κίτρινο βέλος, Εικ. 11α) σε περιοχή πλησίον της ένδειξης «150», που δείχνει να προέρχεται από χτύπημα (Impact mark) της αιχμής της βελόνας. Για την ίδια θέση της βελόνας, στην περιοχή ένδειξης «150», εντοπίστηκε στο καντράν και αβαθές ίχνος (κόκκινο βέλος, Εικ. 11β) από σύρσιμο-επαφή του αντίβαρου κατά την πρόσκρουση.

Το ταχύμετρο του αεροσκάφους.

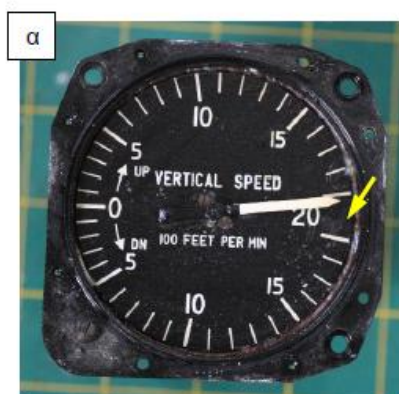
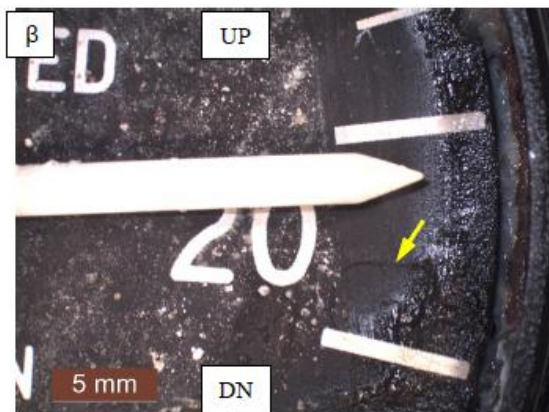
**Εικόνα 12**

Το όργανο μέτρησης βαθμού Ανόδου – Καθόδου (Vertical speed) μετά την απομάκρυνση της υάλινης πλάκας φαίνεται στην Εικ. 12α.

Κατά την εξέταση στο Στερεοσκόπιο, εντοπίστηκε οβαλοειδές ίχνος-χτύπημα (κίτρινο βέλος, Εικ. 12β) στην περιοχή ένδειξης «19-20 DN» που μπορεί να προκλήθηκε από την αιχμή της βελόνας.

Το όργανο μέτρησης του βαθμού Ανόδου – Καθόδου.
