**ΠΟΡΙΣΜΑ ΔΙΕΡΕΥΝΗΣΗΣ ΑΤΥΧΗΜΑΤΟΣ**

**ΑΕΡΟΣΚΑΦΟΥΣ PILATUS PC-6/B2-H4 ΜΕ ΑΡΙΘΜΟ ΝΗΟΛΟΓΙΟΥ PK-  
SNF  
ΣΤΗ ΘΑΛΑΣΣΙΑ ΠΕΡΙΟΧΗ ΚΑΚΟΥ ΟΡΟΥΣ ΗΡΑΚΛΕΙΟΥ 2 NM  
ΑΝΑΤΟΛΙΚΑ ΤΟΥ ΔΙΕΘΝΟΥΣ ΑΕΡΟΛΙΜΕΝΑ ΗΡΑΚΛΕΙΟΥ ΤΗΝ 15<sup>Η</sup>  
ΔΕΚΕΜΒΡΙΟΥ 2022**

**02 / 2025**

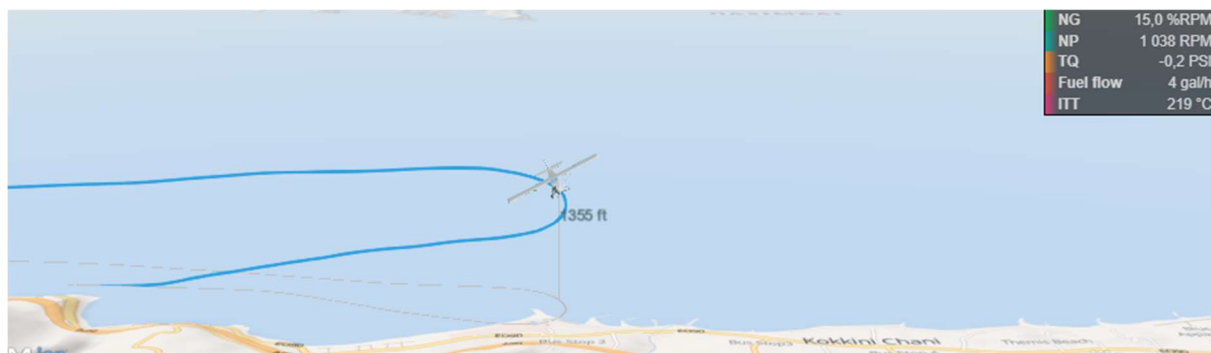
Στις 09:51:12 το α/φος βρισκόταν σε ύψος 1355ft (Εικ. 5), οι στροφές του συμπιεστή του κινητήρα (NG) ήταν 15.0 % RPM, οι στροφές του έλικα (NP) 1038 RPM, η ροπή στρέψης κινητήρα (TQ) -0.2 psi, η ροή καυσίμου (FF) 4 gal/h και η θερμοκρασία αερίων μεταξύ στροβίλου υψηλής και χαμηλής πίεσεως (ITT) 219 °C.

Εικόνα 5: Χαρακτηριστικά στοιχεία απόδοσης του κινητήρα του α/φους σε ύψος 1355 ft.

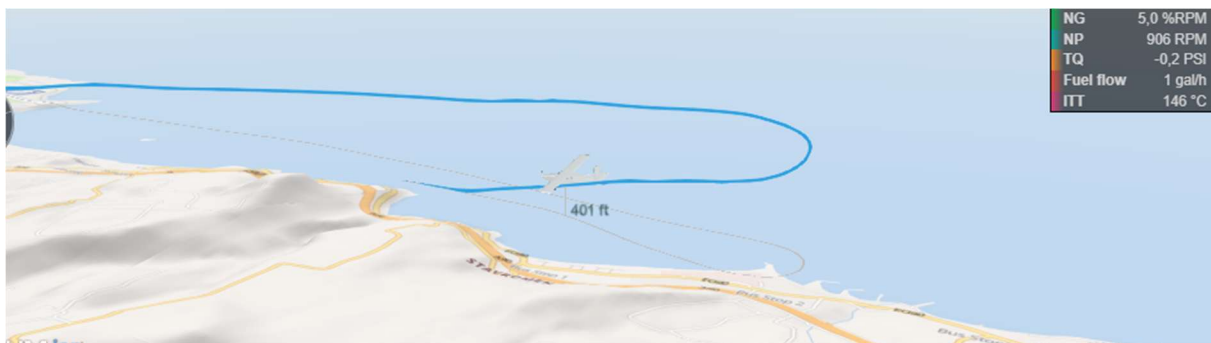
Στις 09:51:49 περίπου 17 sec προτού την προσθαλάσσωση το α/φος βρισκόταν σε ύψος 401 ft (Εικ.6), οι στροφές του συμπιεστή του κινητήρα (NG) ήταν 5.0 % RPM, οι στροφές του έλικα (NP) 906 RPM, η ροπή στρέψης κινητήρα (TQ) -0.2 psi, η ροή καυσίμου (FF) 1 gal/h και η θερμοκρασία αερίων μεταξύ στροβίλου υψηλής και χαμηλής πίεσεως (ITT) 146 °C.

Εικόνα 6: Χαρακτηριστικά στοιχεία απόδοσης του κινητήρα του α/φους σε ύψος 401 ft.

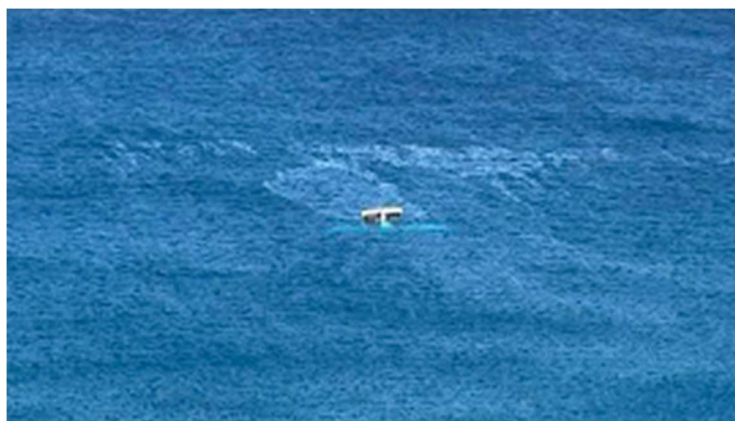
Μετά την προσθαλάσωση, το αεροσκάφος παρέμεινε στην επιφάνεια για λίγα λεπτά με το μπροστινό του μέρος του να είναι εντός της θάλασσας, ενώ αργότερα βυθίστηκε.

Εικόνα 15 Ημιβυθισμένο Αεροσκάφος

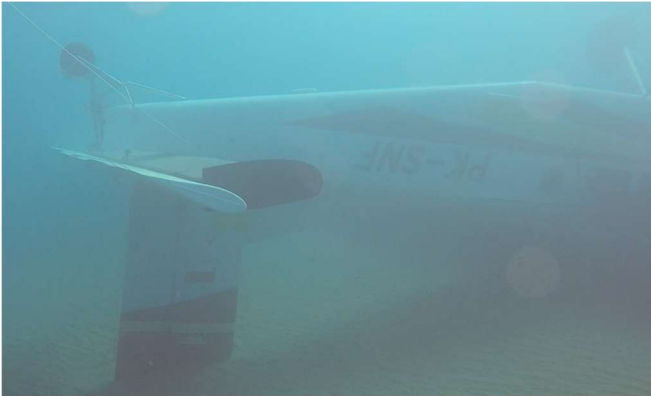
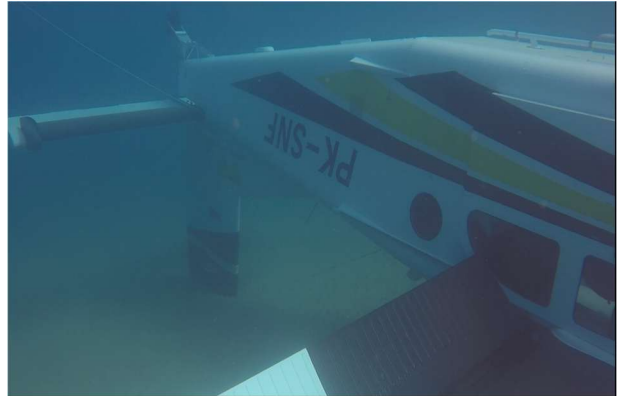
Σε φωτογραφίες που πάρθηκαν από τους δύτες, εμφανίζεται το αεροσκάφος στον πυθμένα της θάλασσας με το άνω του τμήμα να ακουμπάει σε αυτόν.

**Εικόνα 16:** Το βυθισμένο α/φος

**Εικόνα 17:** Το βυθισμένο α/φος

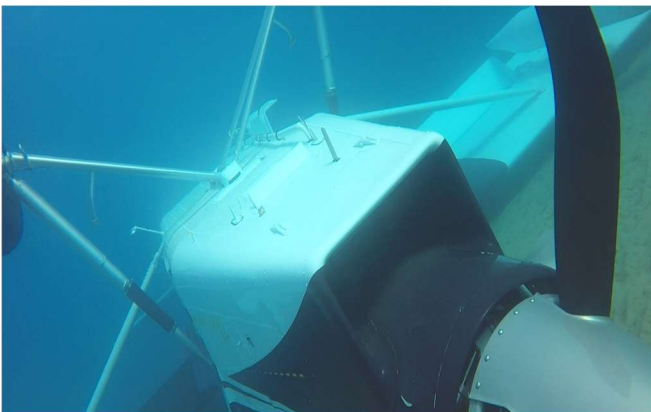
**Εικόνα 18:** Λεπτομέρεια από το μπροστινό τμήμα του α/φους

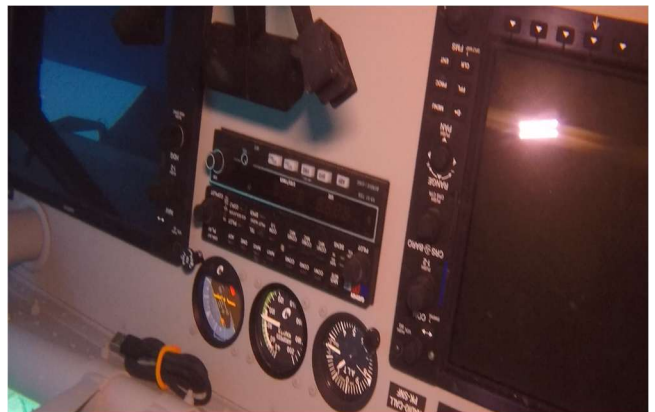
**Εικόνα 19:** Λεπτομέρεια από τον πίνακα οργάνων του α/φους

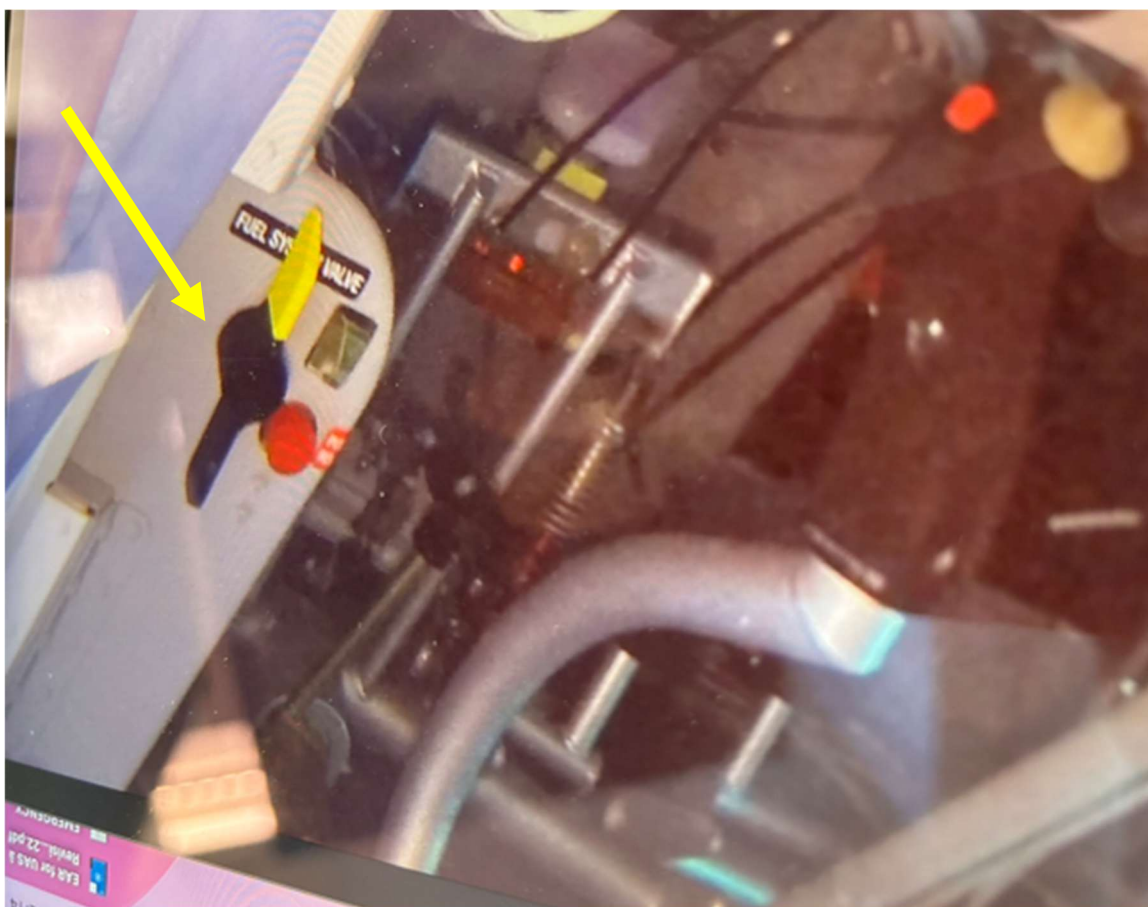
Επίσης, από την πιο κάτω εικόνα 20 φαίνεται ότι ο διακόπτης της βαλβίδας διακοπής καυσίμου ήταν σε κλειστή θέση “Closed”.

Εικόνα 20: Ο διακόπτης της βαλβίδας διακοπής καυσίμου σε Κλειστή θέση (Closed)

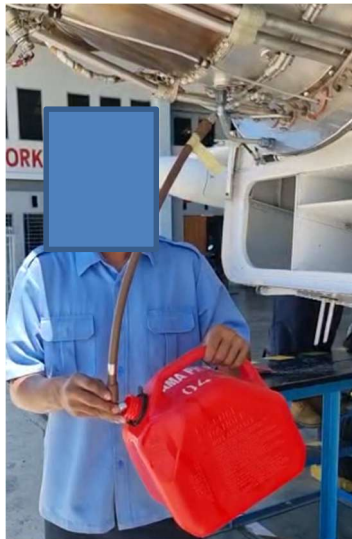
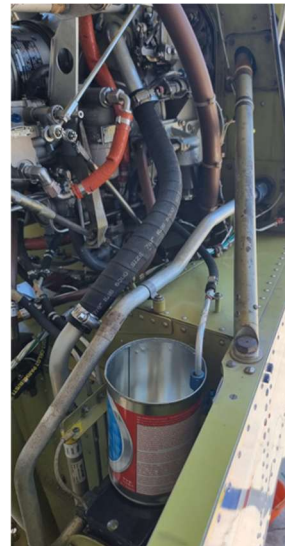
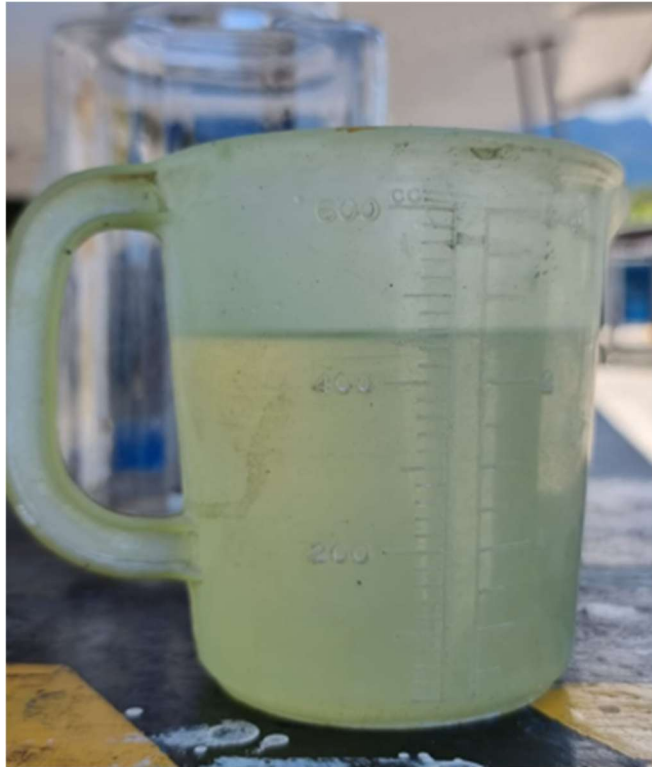
Αφού ακολουθήθηκαν όλες οι διαδικασίες που αναφέρονται στις οδηγίες του Παρατήματος 1, συλλέχθηκε καύσιμο από το “fuel flow divider” και από την “fuel bleed return line”.

**Εικόνα 21:** Δοκιμή για τον καθορισμό της ποσότητας καυσίμου μετά την έξοδο από την βαλβίδα διακοπής σε κλειστή θέση

**Εικόνα 22:** Συλλογή της ποσότητας καυσίμου κατά την διάρκεια της δοκιμής

Το καύσιμο που συλλέχθηκε, είχε όγκο 460ml.

**Εικόνα 23:** Η ποσότητα καυσίμου που συλλέχθηκε μετά την δοκιμή

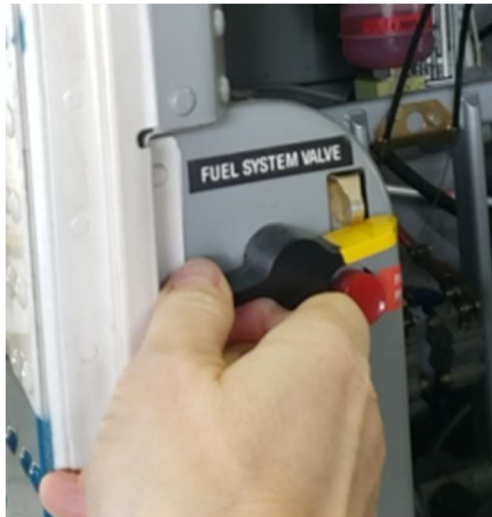
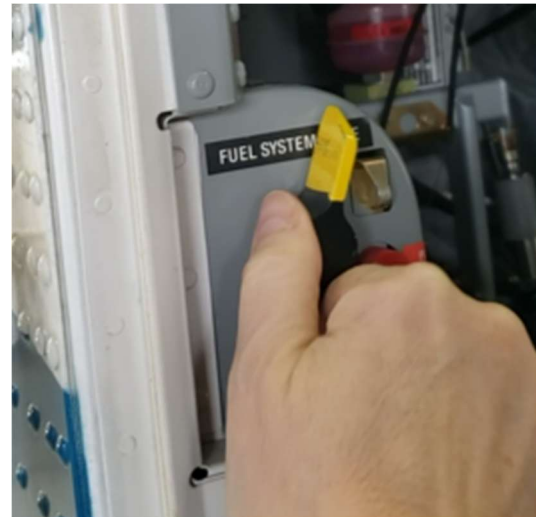
Αρχικά, παρατηρήθηκε ότι είναι δυνατόν να γυρίσει η βαλβίδα του συστήματος καυσίμου προς τα πάνω (στην κλειστή της θέση), χωρίς να πιεσθεί το κόκκινο κουμπί που απομονώνει τον μηχανισμό ασφάλισης του μοχλού. Παρατηρήθηκε μόνο μία μικρή αντίσταση, καθώς και ένας μικρός θόρυβος, χωρίς σημάδια ή παραμόρφωση του μηχανισμού.

**Εικόνα 24:** Δοκιμή της βαλβίδας του συστήματος καυσίμου

**Εικόνα 25:** Δοκιμή της βαλβίδας του συστήματος καυσίμου (συνέχεια)

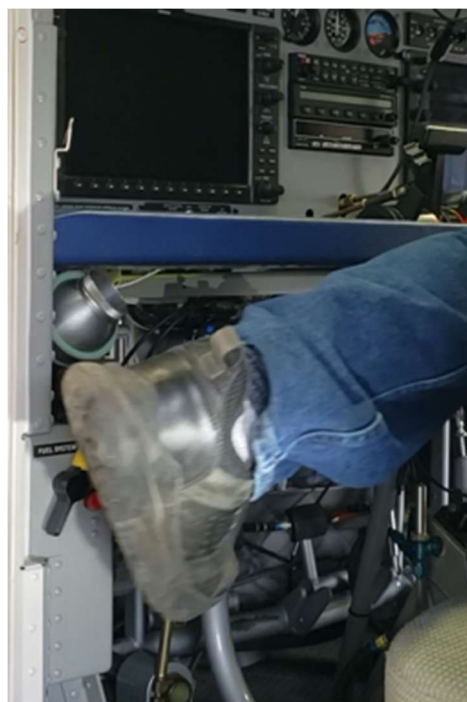
Στη συνέχεια έγινε προσομοίωση της κίνησης του σώματος του χειριστή στην προσπάθειά του να κλείσει την πόρτα. Ζητήθηκε από πιλότο (ο οποίος έχει ύψος 180 cm, ίδιο περίπου με αυτό του χειριστή) να καθίσει στο αριστερό κάθισμα και να κλείσει την πίσω δεξιά πόρτα. Αρχικά, ο πιλότος δεν μπορούσε να φτάσει την πόρτα χωρίς να λύσει τη ζώνη ασφαλείας. Του ζητήθηκε να λύσει τη ζώνη ασφαλείας και να προσπαθήσει ξανά. Καθώς ο πιλότος σηκώθηκε και τεντώθηκε για να κλείσει την πόρτα, σήκωσε το πόδι του και μετακίνησε τη βαλβίδα του συστήματος καυσίμου. Δοκίμασε αρκετές φορές και κατάφερε να κλείσει τη βαλβίδα του συστήματος καυσίμου με το πόδι του αρκετές φορές με σχετική ευκολία.

**Εικόνα 26:** Προσομείωση της κίνησης του σώματος χειριστή, κλεισίματος της δεξιάς πόρτας της καμπίνας

**Εικόνα 27:** Προσομείωση της κίνησης του σώματος χειριστή, κλεισίματος της δεξιάς πόρτας της καμπίνας (συνέχεια)

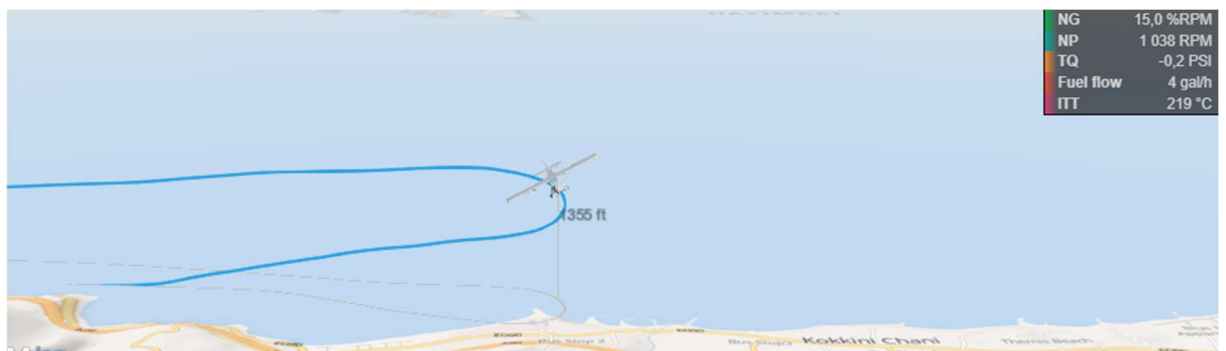
Στις 09:51:12h το α/φος βρισκόταν σε ύψος 1355 ft, οι στροφές του συμπιεστή του κινητήρα (NG) ήταν 15.0 % RPM, οι στροφές του έλικα (NP) 1038 RPM, η ροπή στρέψης κινητήρα (TQ) -0.2 psi, η ροή καυσίμου (FF) 4 gal/h και η θερμοκρασία αερίων μεταξύ στροβίλου υψηλής και χαμηλής πίεσως (ITT) 219 °C. Η ροή καυσίμου προς τον κινητήρα είχε σταματήσει.

**Εικόνα 28:** Το α/φος ευρισκόμενο σε ύψος 1355 ft

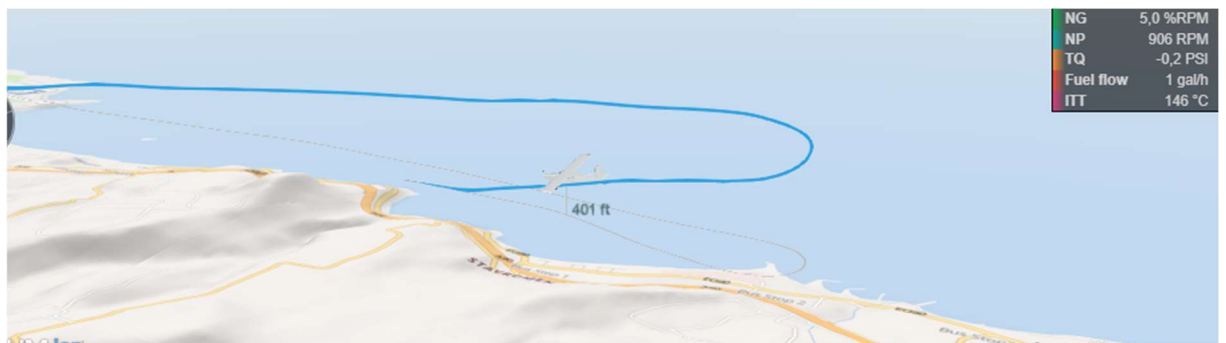
Στις 09:51:49h περίπου 17 sec προτού τη προσθαλάσσωση, το α/φος βρισκόταν σε ύψος 401 ft, οι στροφές του συμπιεστή του κινητήρα (NG) ήταν 5.0 % RPM, οι στροφές του έλικα (NP) 906 RPM, η ροπή στρέψης κινητήρα (TQ) -0.2 psi, η ροή καυσίμου (FF) 1 gal/h και η θερμοκρασία αερίων μεταξύ στροβίλου υψηλής και χαμηλής πίεσως (ITT) 146 °C.

Εικόνα 29: Το α/φος ευρισκόμενο σε ύψος 401 ft

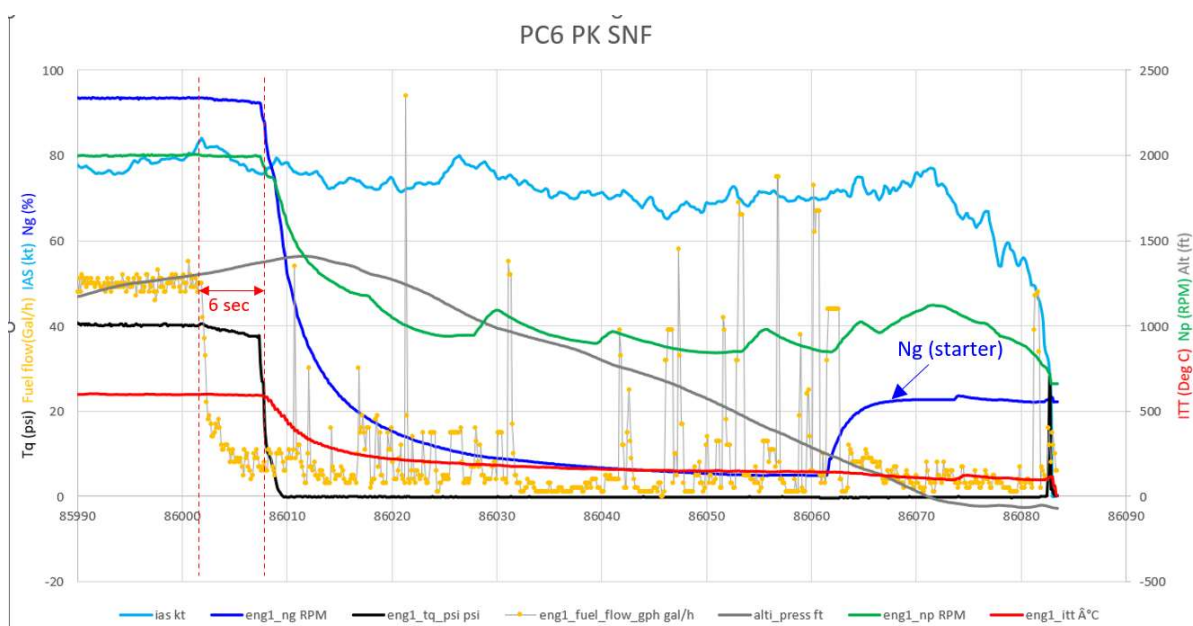
ανωτέρω αναφερθείσα καθυστέρηση των 6 sec μπορεί να οφείλεται στο καύσιμο που υπήρχε στο σύστημα καυσίμου μετά τη βαλβίδα διακοπής καυσίμου και μέχρι τον θάλαμο καύσης.

**Γράφημα 1:** Παράμετροι του αεροσκάφους και του κινητήρα όπως ελήφθησαν από το σύστημα καταγραφής APIBOX
