**ΠΟΡΙΣΜΑ ΔΙΕΡΕΥΝΗΣΗΣ ΑΤΥΧΗΜΑΤΟΣ  
ΑΕΡΟΣΚΑΦΟΥΣ CESSNA R.182 ΜΕ ΣΤΟΙΧΕΙΑ ΝΗΟΛΟΓΙΟΥ  
4X-CHZ ΣΤΗ ΘΑΛΛΑΣΙΑ ΠΕΡΙΟΧΗ ΤΟΥ ΠΥΘΑΓΟΡΕΙΟΥ  
ΣΑΜΟΥ**

**01 / 2025**

Αεροπλάνου Cessna R.182 με στοιχεία νηολογίου 4X-CHZ την 13<sup>η</sup> Σεπτεμβρίου 2021 στη Θαλάσσια Περιοχή Πυθαγόρειου Σάμου

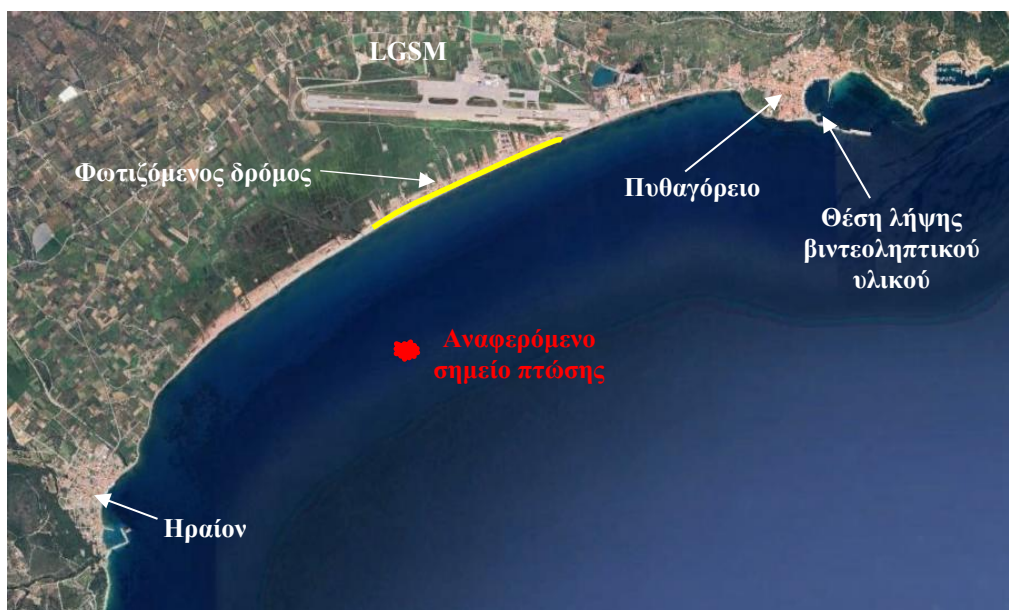
Εικ. 1: Ο χώρος του ατυχήματος

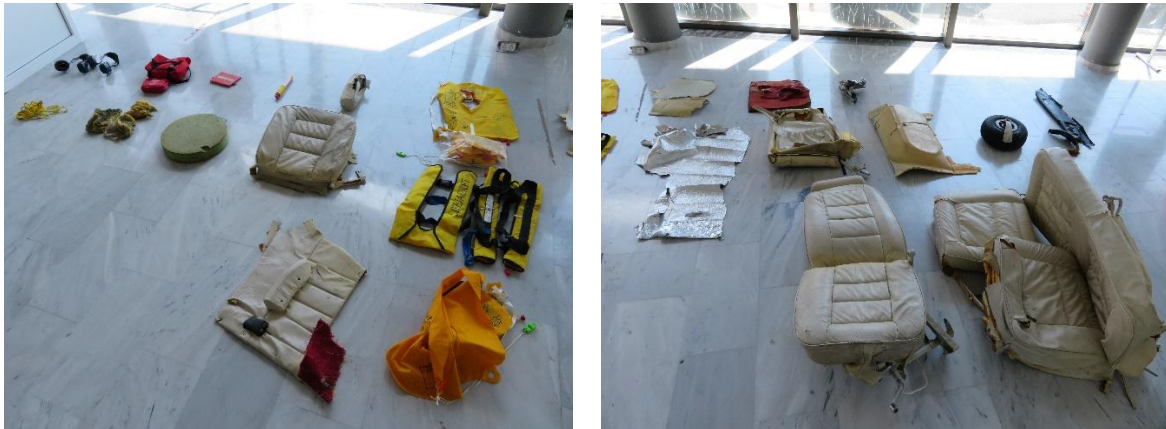
Μεταξύ άλλων συλλέχθηκαν τα δυο εμπρόσθια καθίσματα και το οπίσθιο κάθισμα της καμπίνας του αφους καθώς και ο ριναίος τροχός.

Φωτ. 1, Φωτ. 2: Τα συλλεχθέντα συντρίμια του αφους, μετά από την αρχική έρευνα στο χώρο του ατυχήματος

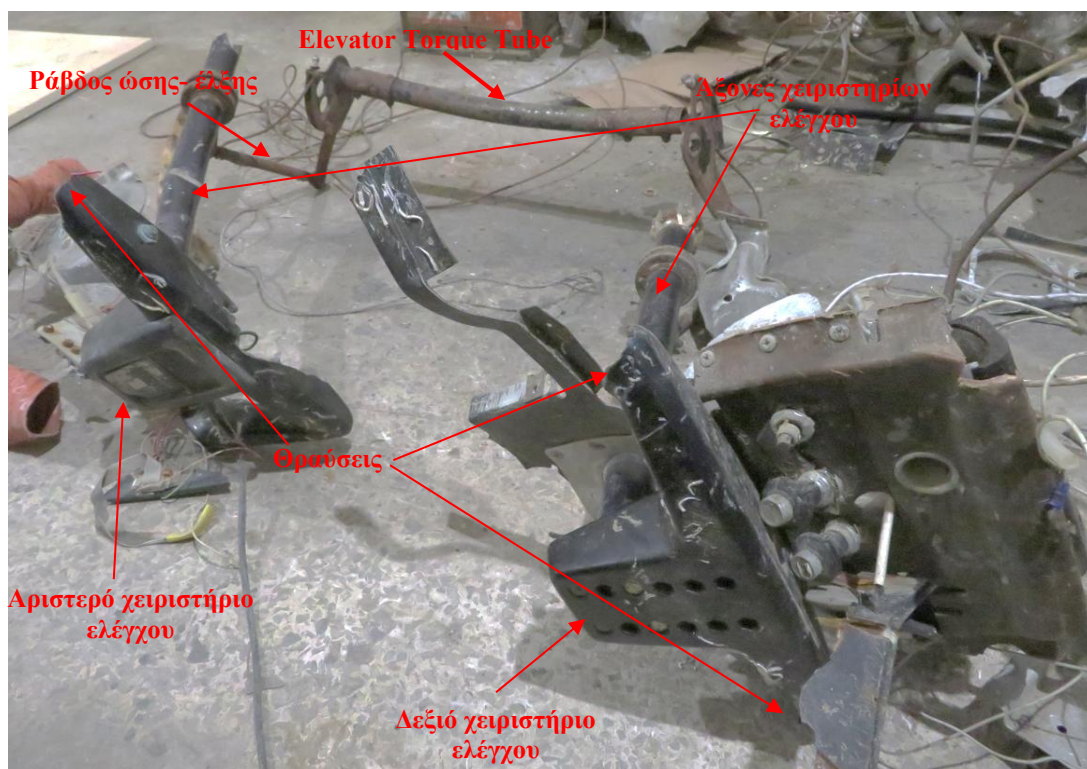
Από την μακροσκοπική εξέταση παρατηρήθηκε ότι τα δυο χειριστήρια ελέγχου ήταν σε θέση αριστερής κλίσης (Left Roll), Φωτ. 3. Τα σημεία έδρασης των δυο ράβδων ώσεως- έλξεως στους δυο άξονες των χειριστηρίων ελέγχου, έχουν υποστεί συστροφή προς τα δεξιά (Παρ.5.11, Φωτ.19, 20), ενώ ο άξονας ενεργοποίησης των πηδαλίων ανόδου – καθόδου έχει υποστεί λυγισμό, συμβατό με το ασκούμενο λόγω της πρόσκρουσης, θλιπτικό φορτίο επι του άξονα, Φωτ.3.

Φωτ. 3: Ανασύσταση της διάταξης των χειριστηρίων ελέγχου.

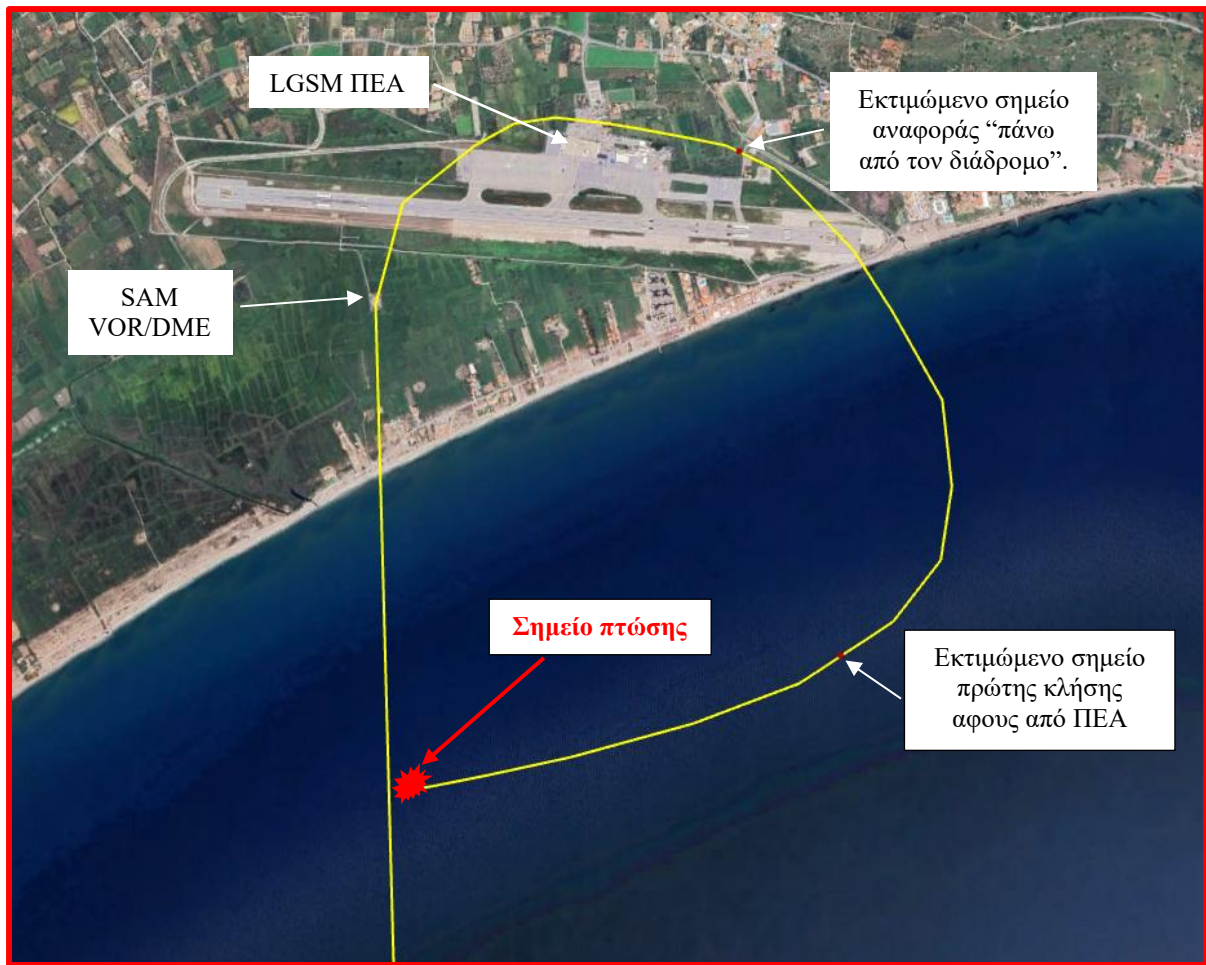
- Στις 17:03:00 h ο Κυβερνήτης, χωρίς να δηλώσει κάποιο πρόβλημα, ανέφερε άνωθεν του διαδρόμου, με τον ΕΕΚ να τον ενημερώνει ότι τον έχει εν όψη. Στο Παρ. 5.3, Σχ. 4, εικονίζεται η εκτιμώμενη θέση που ο Κυβερνήτης ανέφερε άνωθεν του διαδρόμου.

Σχ.: 4: Λεπτομέρεια Α, εκτιμώμενη πορεία του αφους, βάσει του βιντεοληπτικού υλικού, μετά από το SAM VOR/DME μέχρι την πτώση του.

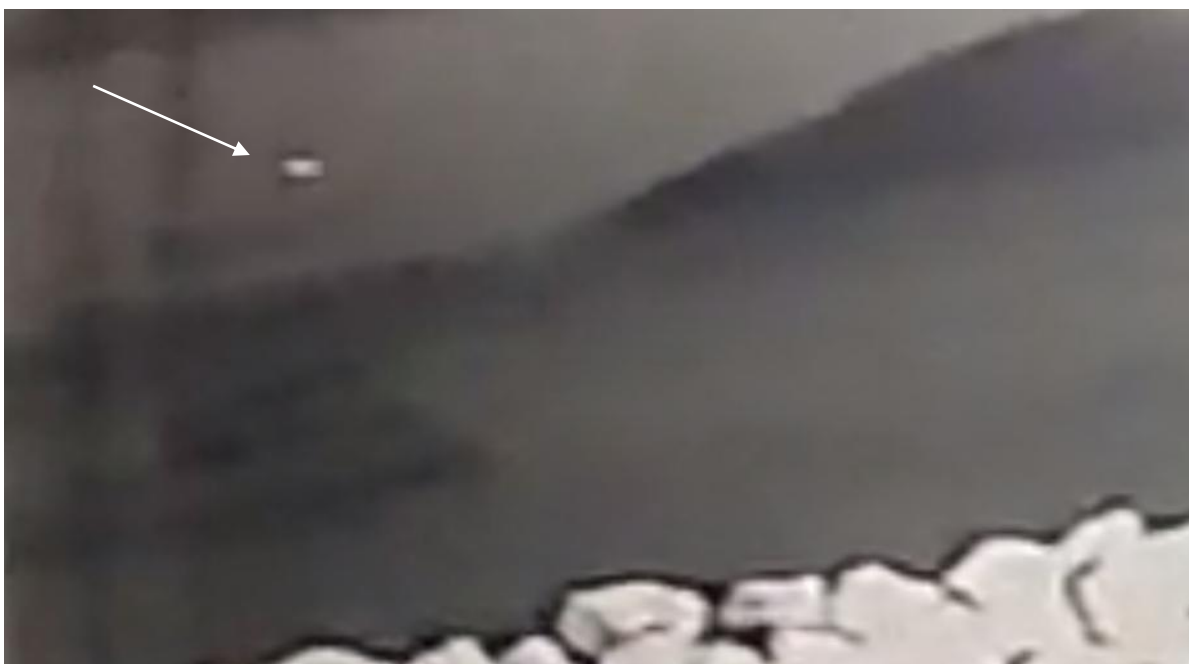
**Φωτ. 7:** Το αφος στο 31 s του βιντεοληπτικού υλικού κατά την δεξιά στροφή του με κλίση περίπου  $90^\circ$ .

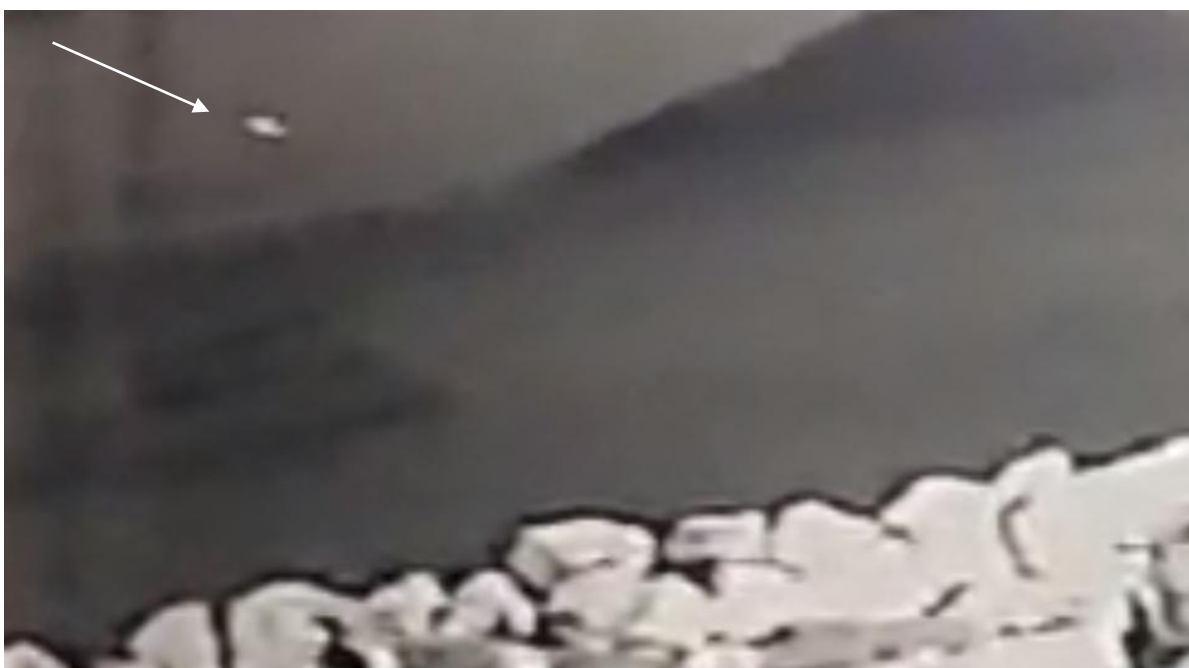
**Φωτ. 8:** Το αφος στο 31 s του βιντεοληπτικού υλικού κατά την δεξιά στροφή του με κλίση περίπου  $90^\circ$  και αρνητική γωνία πρόνευσης.

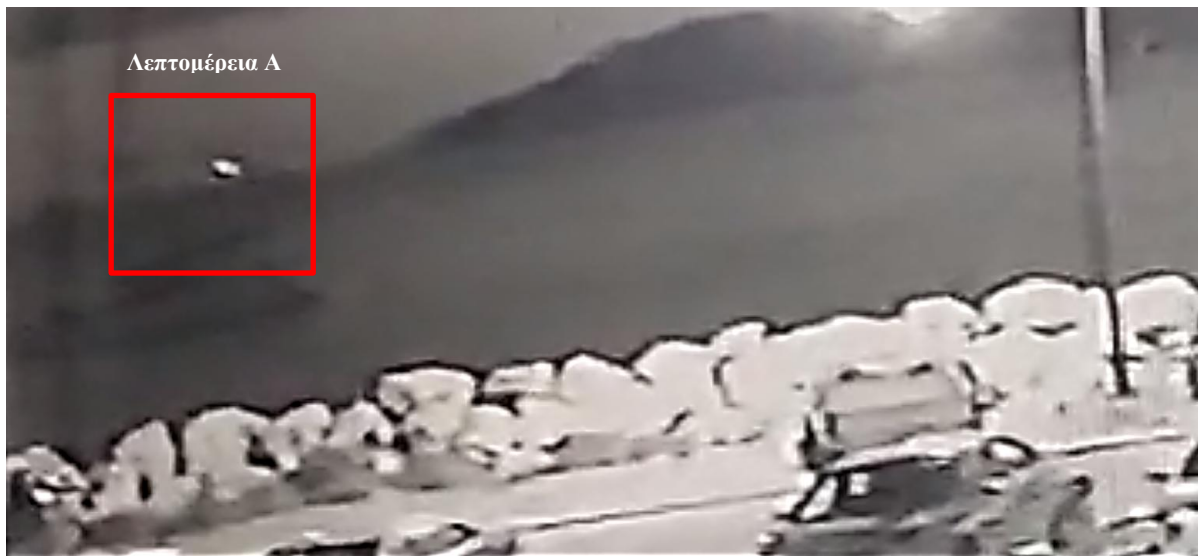
Φωτ. 9: Στιγμιότυπο του αφους στο 33 s του βιντεοληπτικού υλικού, 1 s πριν από την πρόσκρουσή του.

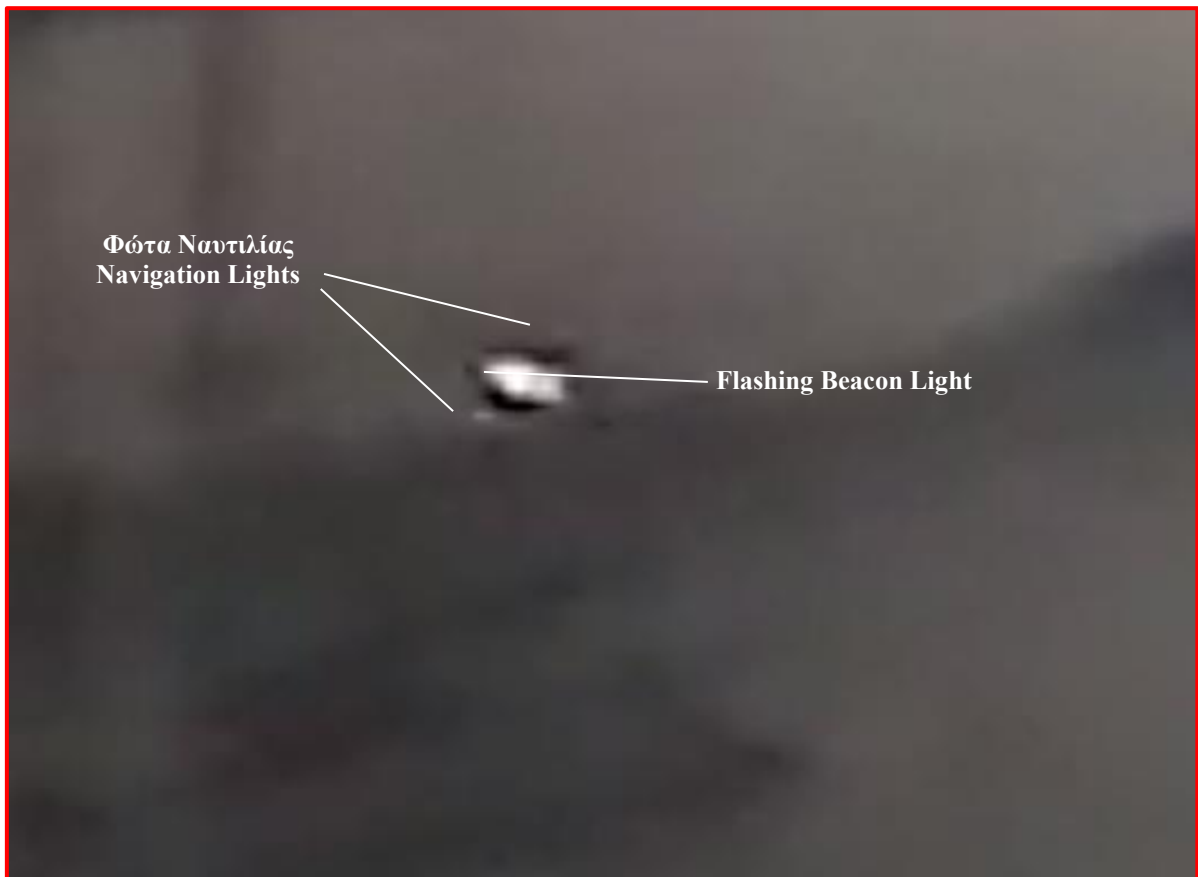
Φωτ. 10: Λεπτομέρεια Α, το αφος 1s πριν την πρόσκρουσή του, όπου διακρίνεται η δεξιά κλίση του.

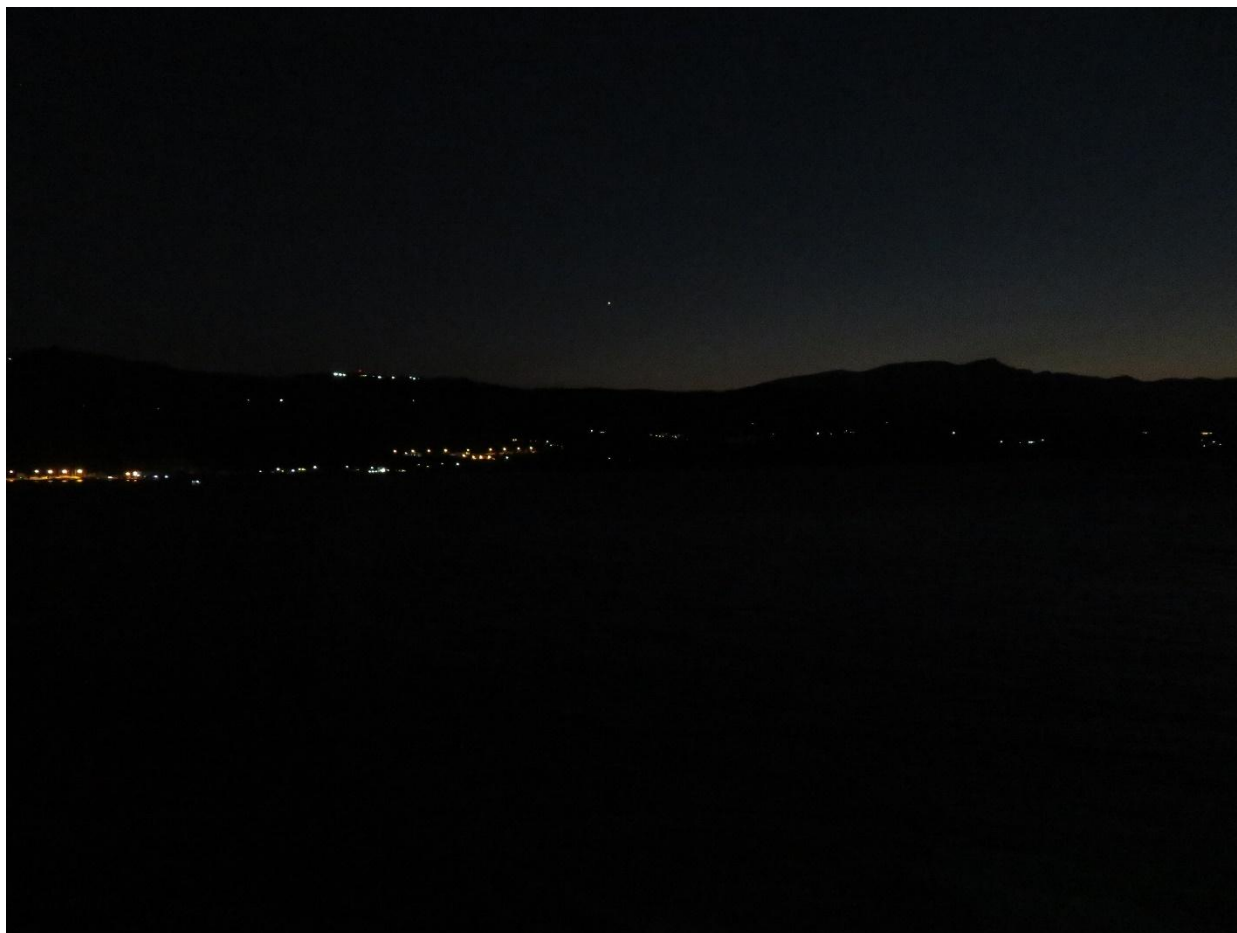
Μετά την πρόσκρουση του αφους στη θάλασσα περίπου στις 17:04:12 h σε συνθήκες νύχτας (Παρ.5.9, Φωτ. 11), παραπλέον αλιευτικό σκάφος μετέβη στο σημείο πρόσκρουσης και ο κυβερνήτης του ενημέρωσε το λιμενικό για την πρόσκρουση του αφους, σε απόσταση πέντε σταδίων νοτίως του αεροδρομίου σε πιθανό στίγμα 37° 40' 22'' N και 26° 54' 30'' E.

**Φωτ. 11: Οι συνθήκες φωτισμού του περιβάλλοντος την ώρα που έγινε το ατύχημα.  
Η φωτογραφία έχει ληφθεί στις 2021-09-16 , 20:05 h τοπική, με δυτική- νοτιοδυτική κατεύθυνση.  
Δύση ηλίου: 19:19 h τοπική.**

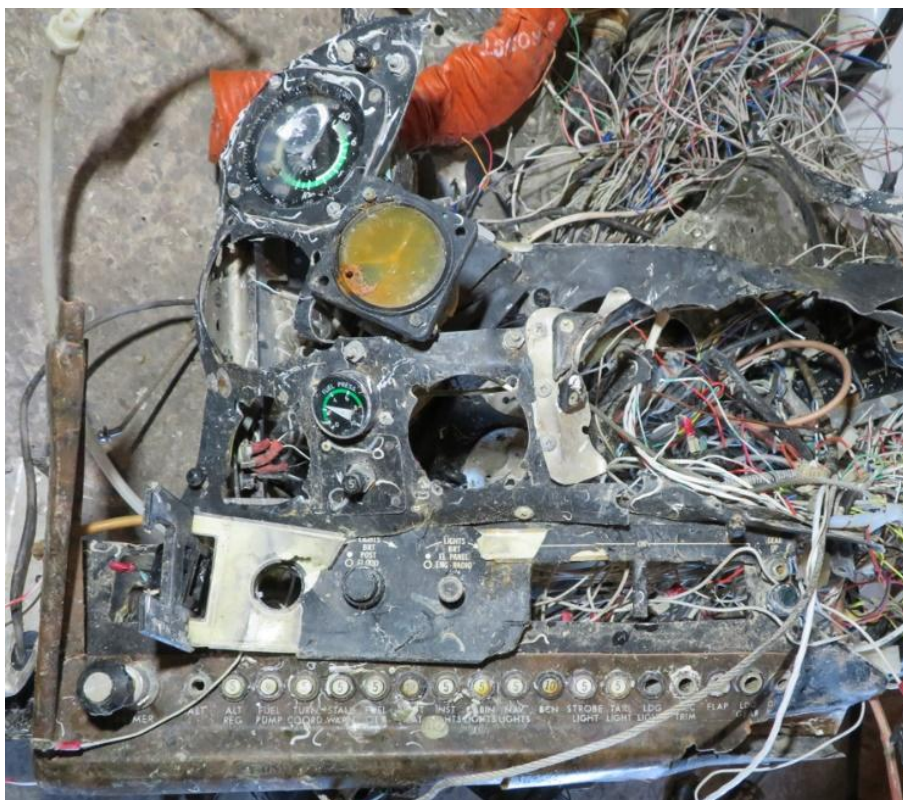
Φωτ. 14: Τμήμα του αριστερού πίνακα οργάνων που ανευρέθηκε.

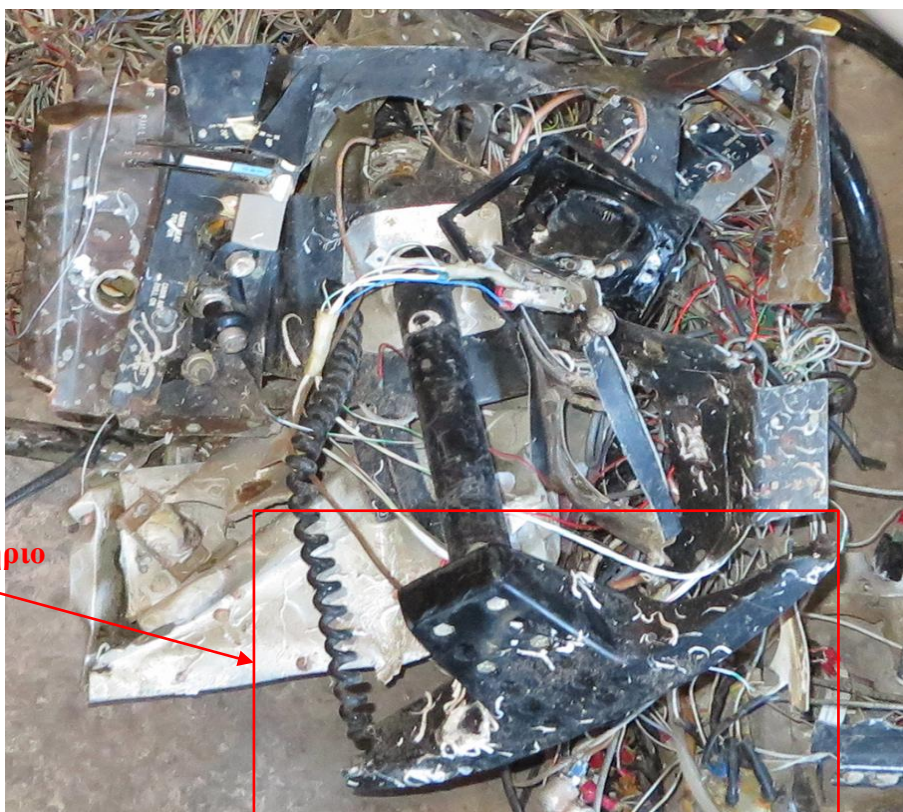
Φωτ. 15: Τμήμα του δεξιού πίνακα οργάνων που ανευρέθηκε.

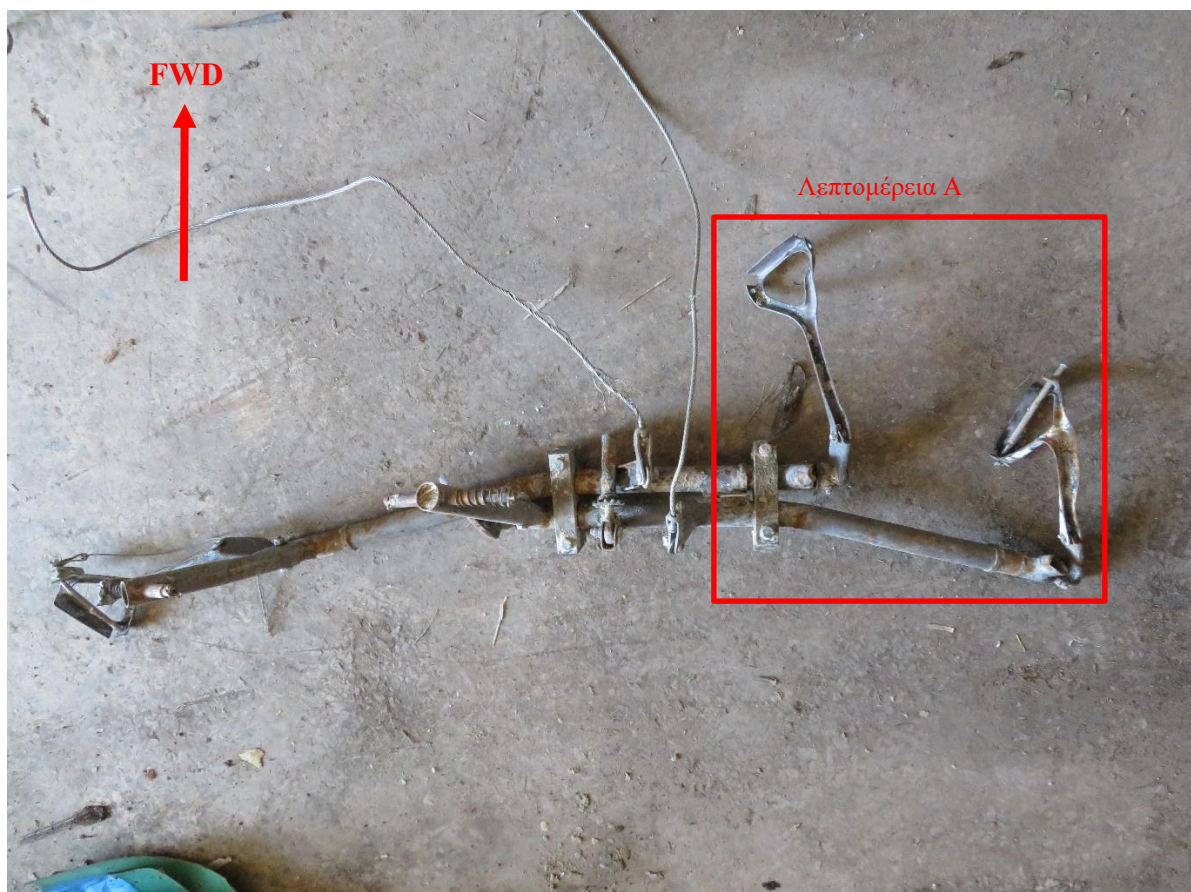
Φωτ. 17: Οι άξονες έδρασης των αριστερών και δεξιών ποδοστηρίων (Left and Right Pedal Bars) και των συνδέσμων των φρένων (Brake Links).

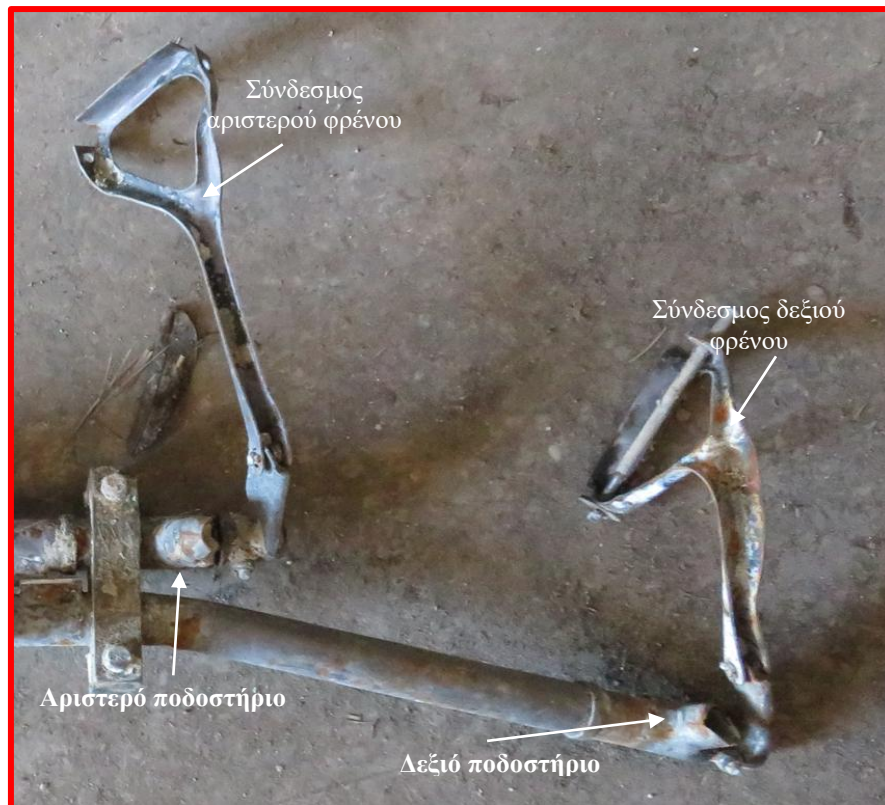
Φωτ. 18: Λεπτομέρεια Α, οι θραύσεις στα ποδοστήρια της δεξιάς θέσης.

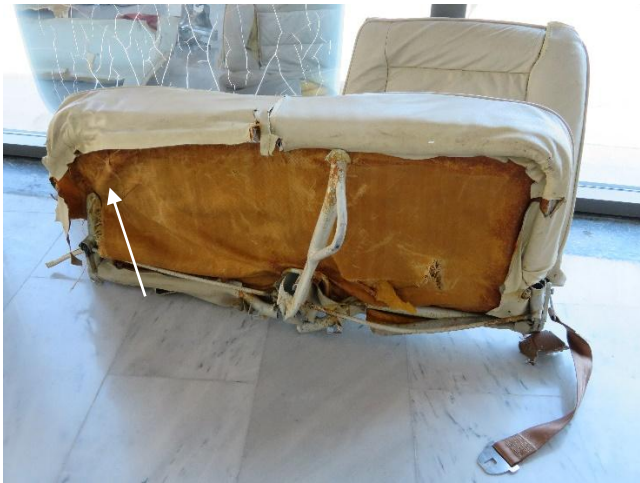
**Φωτ. 21:** Πλαίσιο έδρας οπίσθιου καθίσματος όπου διακρίνεται η απουσία τμήματος του πλαισίου της δεξιάς έδρας (λευκό βέλος).

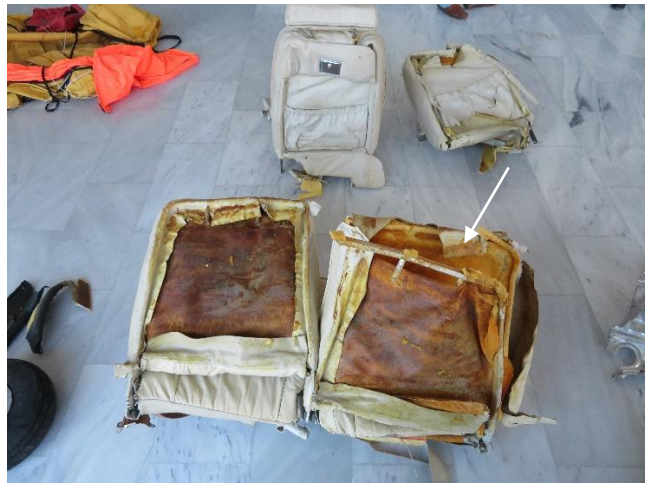
**Φωτ. 22:** Το πλαίσιο της πλάτης του οπίσθιου καθίσματος όπου διακρίνεται η θραύση και παραμόρφωση του πλαισίου της δεξιάς πλάτης προς τα αριστερά.
