**ΠΟΡΙΣΜΑ ΔΙΕΡΕΥΝΗΣΗΣ ΑΤΥΧΗΜΑΤΟΣ  
Α/ΦΟΥΣ Ι-6564  
ΣΤΗ ΧΑΡΙΑ ΝΟΜΟΥ ΗΛΕΙΑΣ  
ΤΗΝ 21<sup>Η</sup> ΙΟΥΝΙΟΥ 2021**

**ΠΟΡΙΣΜΑ ΔΙΕΡΕΥΝΗΣΗΣ ΑΤΥΧΗΜΑΤΟΣ**  
**06 / 2025**

**Ατύχημα αεροσκάφους I-6564**  
**στη Χαριά Νομού Ηλείας**  
**την 21η Ιουνίου 2021**

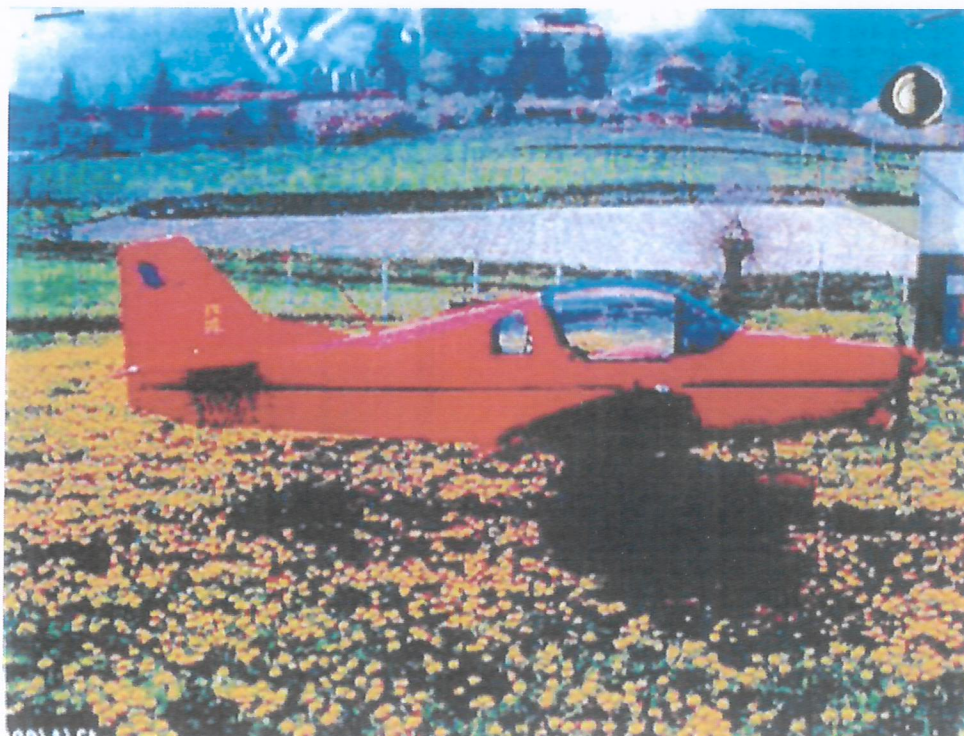
**Φωτ. 1:** Το α/φος MXP-640 AMIGOS S με στοιχεία νηολογίου I-6564 του αεροδρομίου της Ανδραβίδας και ανέφερε ότι απογειώθηκε πριν 3 λεπτά από το Πεδίο Προσγείωσης (ΠΠ) Μεσολογγίου, βρίσκεται στα 1300 ft άνωθεν της Τουρλίδας στο Μεσολόγγι, η διαδρομή του θα είναι φράγμα Πηνειού – Καράτουλα – Πύργος Ηλείας – Αμαλιάδα και επιστροφή στο Πεδίο Προσγείωσης Μεσολογγίου, με διάρκεια πτήσης περίπου 2,5 ώρες.

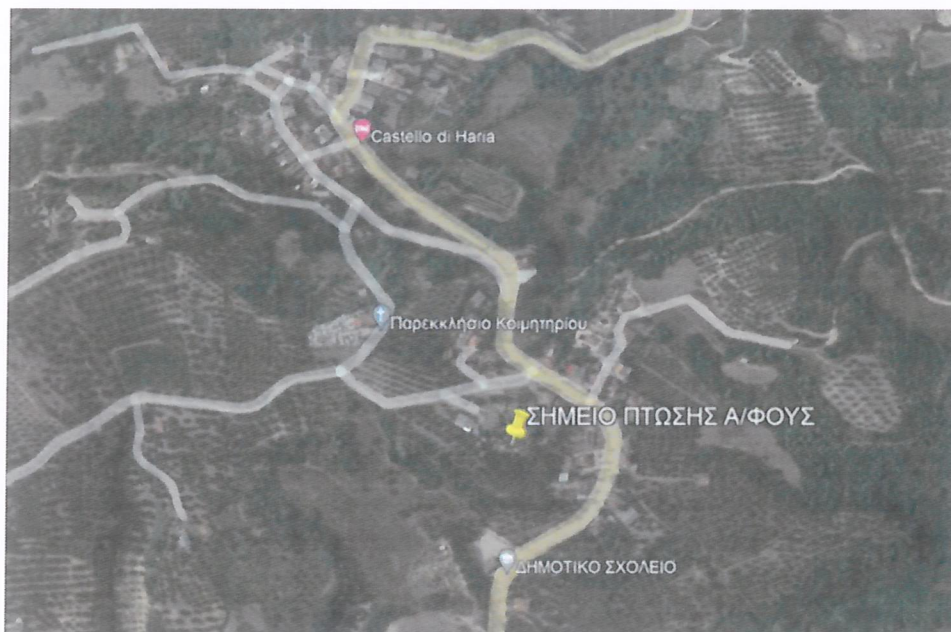
Φωτ. 3: Σημείο πτώσης α/φους στη Χαριά Ηλείας

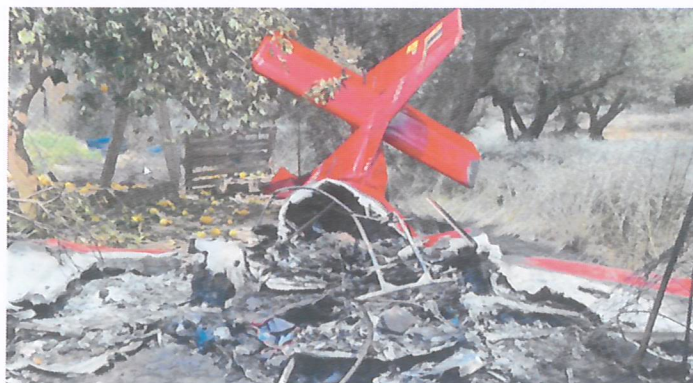
Το α/φος υπέστη ολική καταστροφή και λόγω της φωτιάς που προκλήθηκε από την διαρροή καυσίμου μετά την πτώση του, κάηκε με εξαίρεση το ουραίο τμήμα του (Φωτ. 4).

Φωτ. 4: Συντρίμμια του α/φους στο σημείο πτώσης

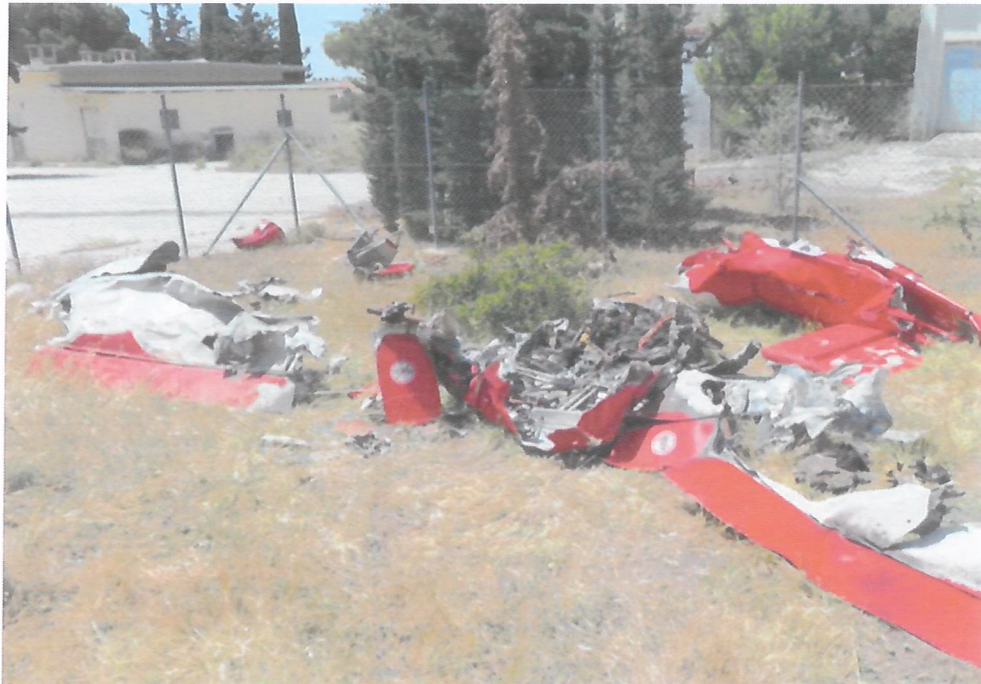
Από έλεγχο που έγινε στα συντρίμια του α/φους (φωτ. 5), διαπιστώθηκε ότι:

**Φωτ. 5:** Συντρίμια του α/φους στο χώρο φύλαξης (Αεροδρόμιο Δεκελείας)

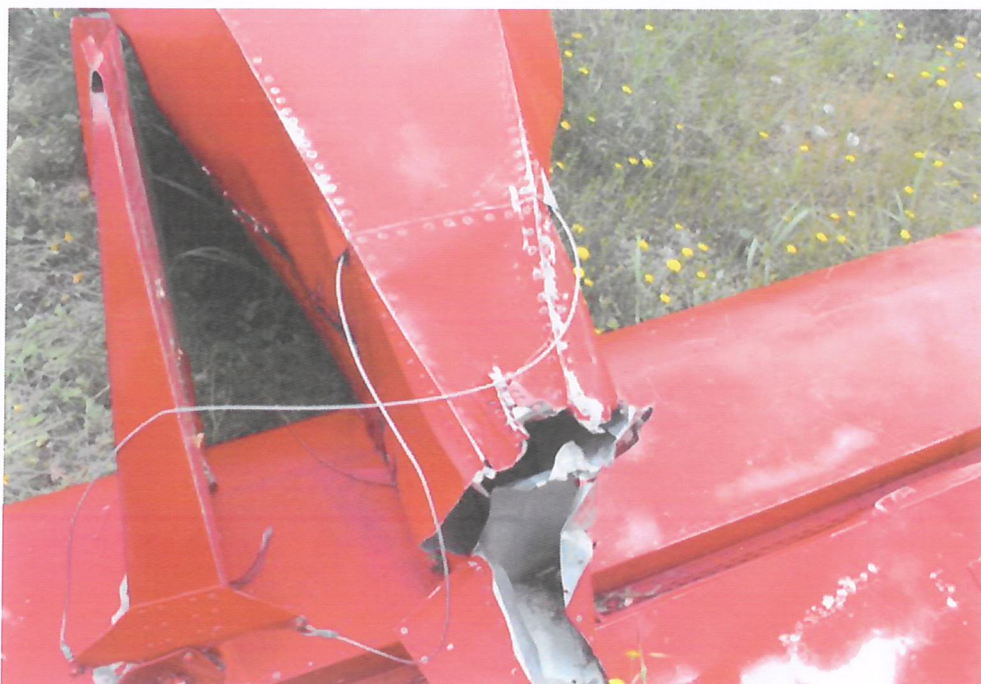
α) Δεν παρατηρήθηκε ασυνέχεια στην συνδεσμολογία του πηδαλίου κατεύθυνσης (Rudder) με τα ποδοστήρια πηδαλίου κατεύθυνσης (Rudder Pedals). Τα συρματόσχοινα βρέθηκαν σε καλή κατάσταση σε όλη την διαδρομή τους, όπως και οι ακροσύνδεσμοι τόσο στο ύψος του 'Rudder' (φωτ. 6), όσο και στο ύψος των 'Rudder Pedals' (φωτ. 7).

Φωτ. 6: Ακροσύνδεσμοι συνδεσμολογίας του "Rudder"

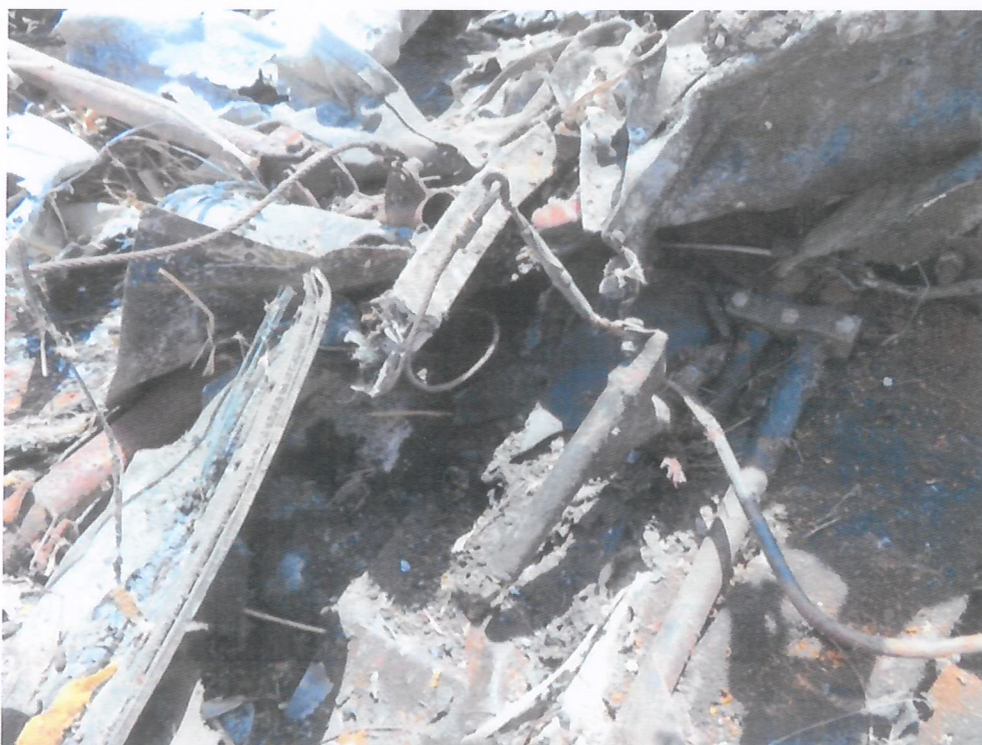
Φωτ. 7: Ακροσύνδεσμοι συνδεσμολογίας των "Rudder Pedals"

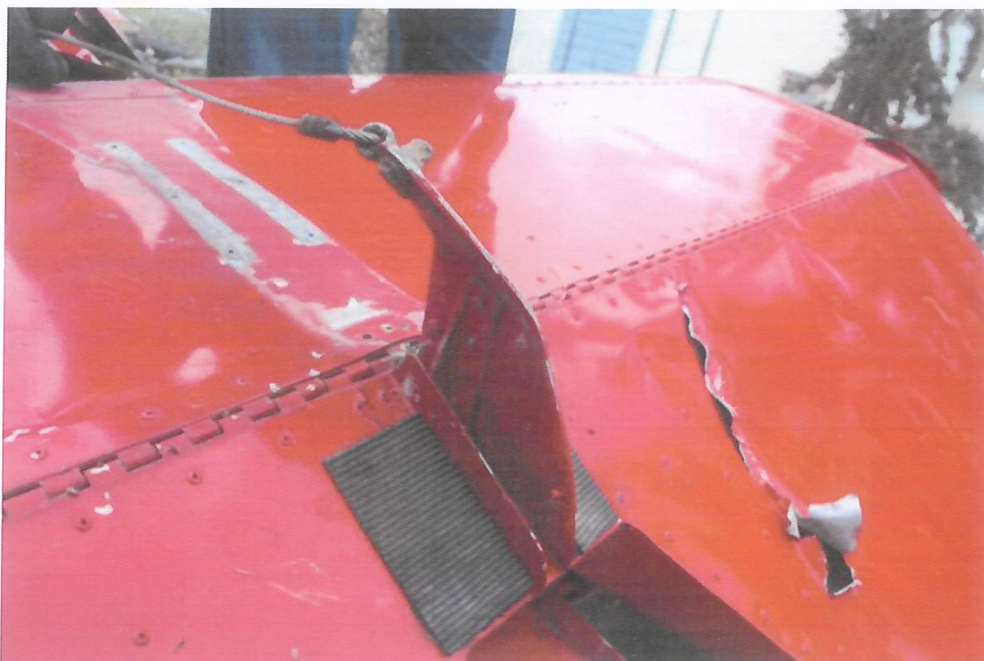
β) Δεν υπήρξε πρόβλημα στην συνδεσμολογία του πηδαλίου ανόδου/καθόδου (Elevator) στο επάνω μέρος του πηδαλίου. Το συρματόσχοινο βρέθηκε σε καλή κατάσταση, όπως και ο ακροσύνδεσμος του. Παραμορφωμένο λόγω της πρόσκρουσης βρέθηκε το υποστήριγμα (Bracket) του πηδαλίου ανόδου/καθόδου που συνδέεται με τον ακροσύνδεσμο του συρματόσχοινου (φωτ. 8). Αποσπασμένο λόγω της πρόσκρουσης βρέθηκε το υποστήριγμα (Bracket) στο κάτω μέρος του πηδαλίου ανόδου/καθόδου που συνδέεται με τον ακροσύνδεσμο του συρματόσχοινου. Οι οπές των ήλων (rivets) βρέθηκαν με σχισίματα και παραμορφωμένοι λόγω των φορτίων που δέχτηκαν μετά την παραμόρφωση της ατράκτου του α/φους. Το συρματόσχοινο και ο ακροσύνδεσμος του βρέθηκαν σε καλή κατάσταση (φωτ. 9 και 10).

**Φωτ. 8:** Ακροσύνδεσμος συνδεσμολογίας του "Elevator" άνω επιφανείας

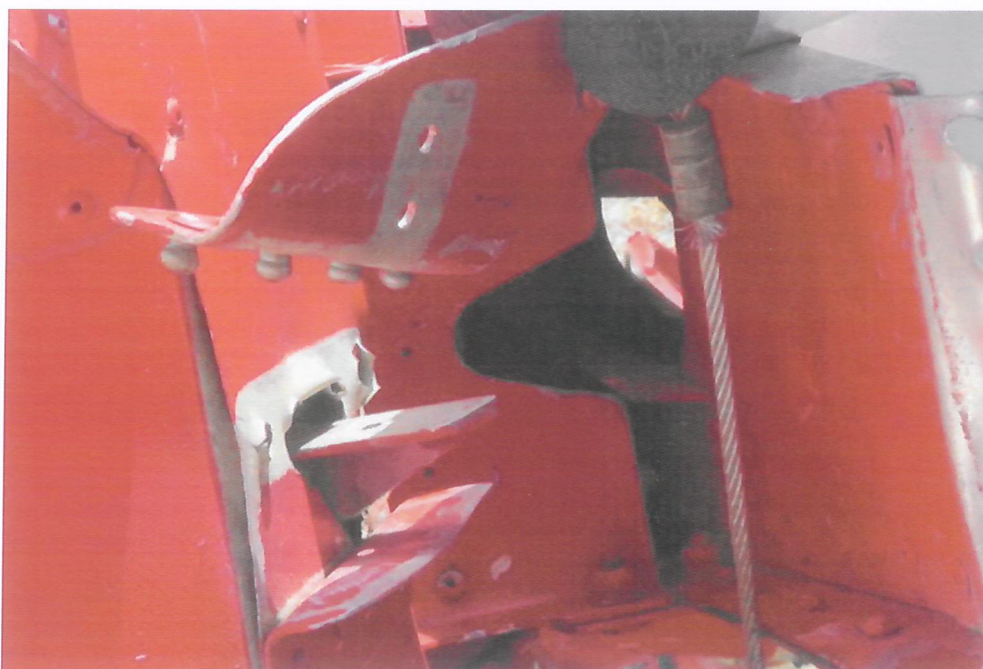
**Φωτ. 9:** Αποσπασμένο υποστήριγμα (Bracket) του "Elevator" κάτω επιφανείας

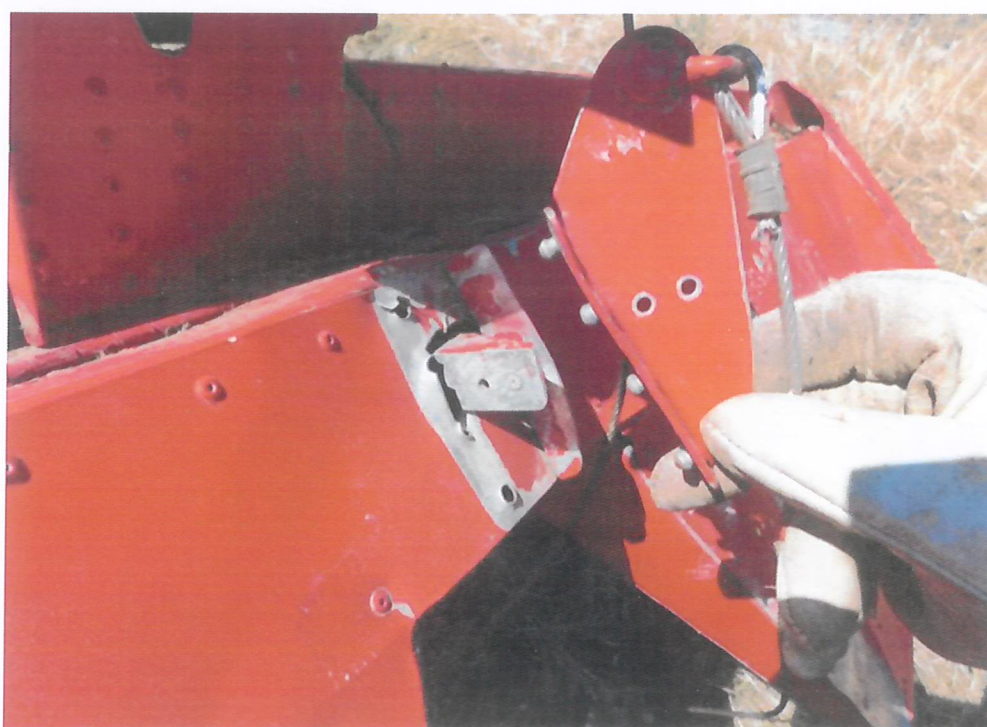
**Φωτ.10:** Ακροσύνδεσμος συνδεσμολογίας του "Elevator" κάτω επιφανείας

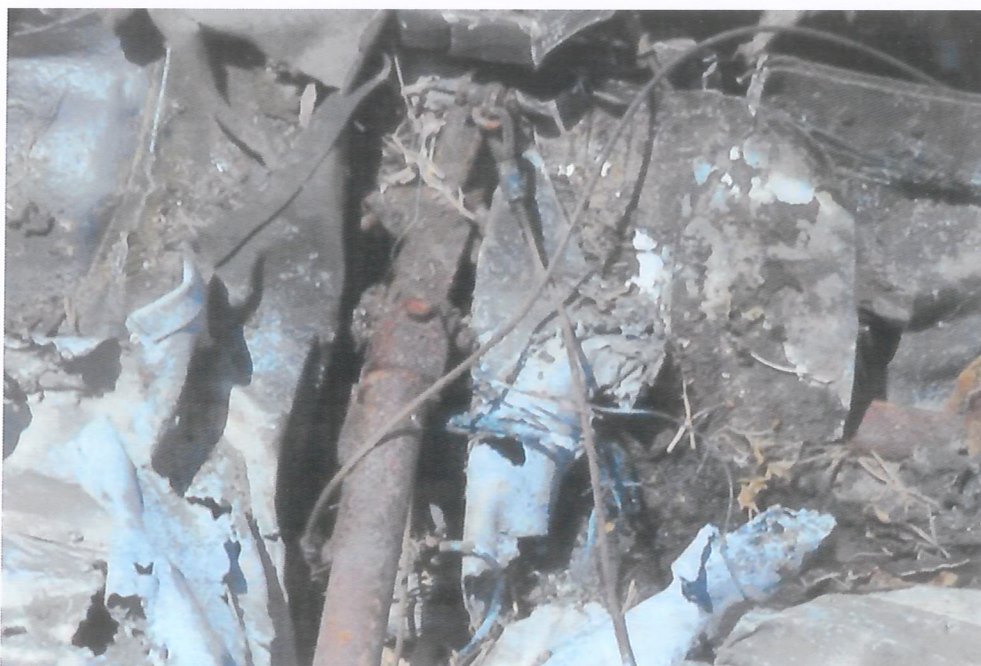
Επίσης δεν παρατηρήθηκε ασυνέχεια στην συνδεσμολογία του χειριστηρίου με το 'Elevator' στο ύψος του χειριστηρίου (φωτ. 11), όπου τα συρματόσχοινα και οι ακροσύνδεσμοι τους βρέθηκαν σε καλή κατάσταση. Επίσης τα συρματόσχοινα του 'Elevator' βρέθηκαν σε καλή κατάσταση σε όλη την διαδρομή τους.

**Φωτ. 11:** Ακροσύνδεσμοι συνδεσμολογίας "Elevator" στο ύψος του χειριστηρίου

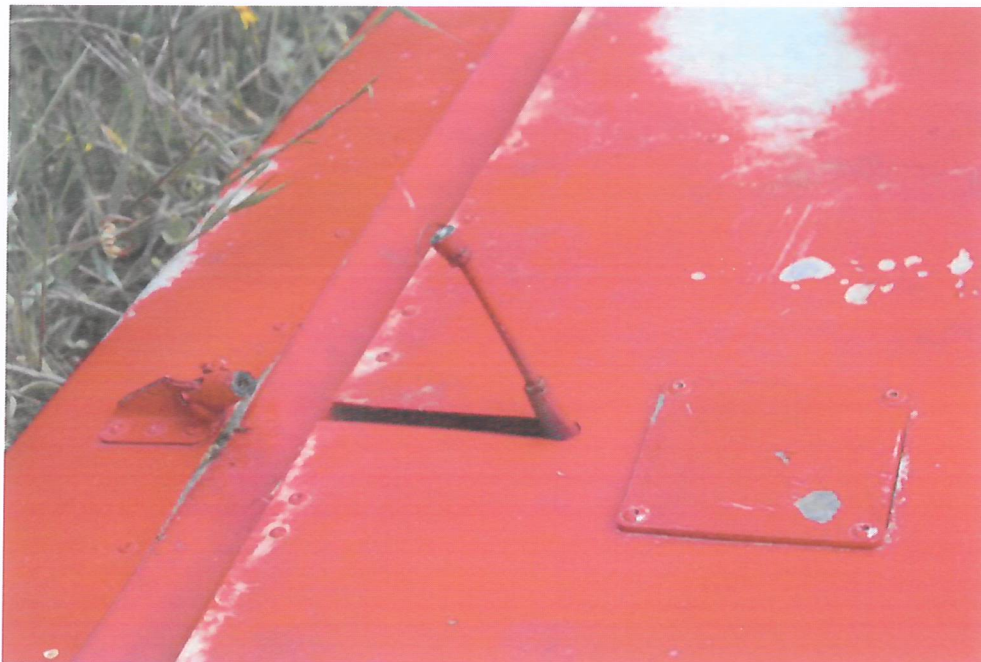
γ) Η συνδεσμολογία του αντισταθμιστικού στο αριστερό τμήμα του πηδαλίου ανόδου/καθόδου (Trim Tab LH Elevator) (Φωτ. 12) βρέθηκε με ασυνέχεια στο ύψος του αντισταθμιστικού λόγω θραύσης του κορμού της ράβδου (Rod Body), η οποία παρουσιάζει και παραμόρφωση. Η επιφάνεια της θραύσης έχει χαρακτηριστικά στατικής θραύσης λόγω πρόσκρουσης. Παραμορφωμένο λόγω της πρόσκρουσης βρέθηκε επίσης το υποστήριγμα (Bracket) στο αντισταθμιστικό που συνδέεται με τον ακροσύνδεσμο του 'Rod Body'.

**Φωτ. 12:** Συνδεσμολογία του "Trim Tab Elevator"

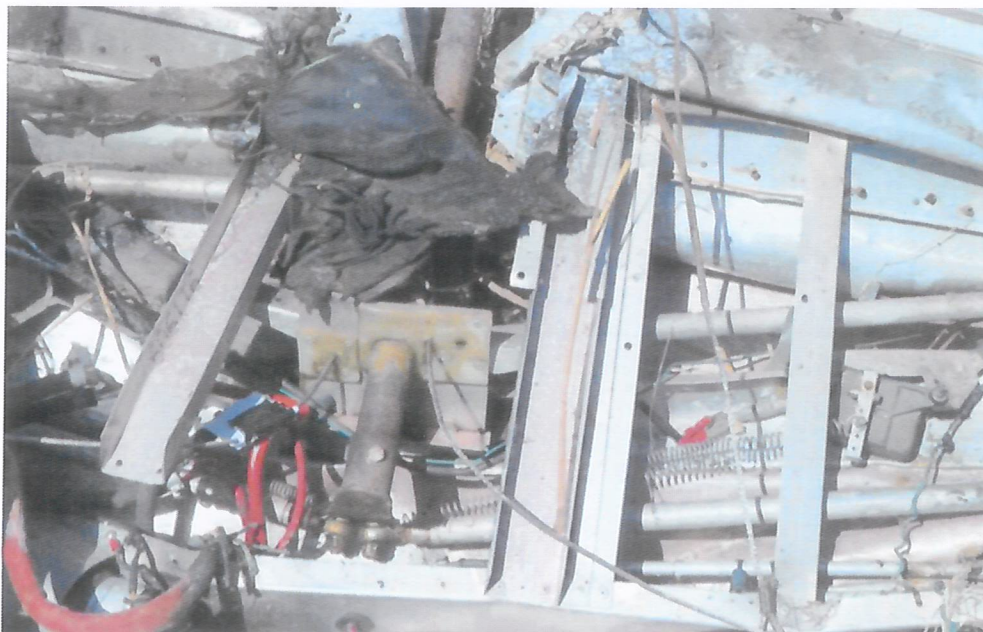
δ) Η συνδεσμολογία της επιμήκης ράβδου με το χειριστήριο και τις εγκάρσιες ράβδους που μεταφέρουν την κίνηση από το χειριστήριο στα πηδάλια κλίσεως 'Ailerons', βρέθηκαν σε καλή κατάσταση (φωτ. 13).

**Φωτ. 13:** Συνδεσμολογία των "Ailerons"

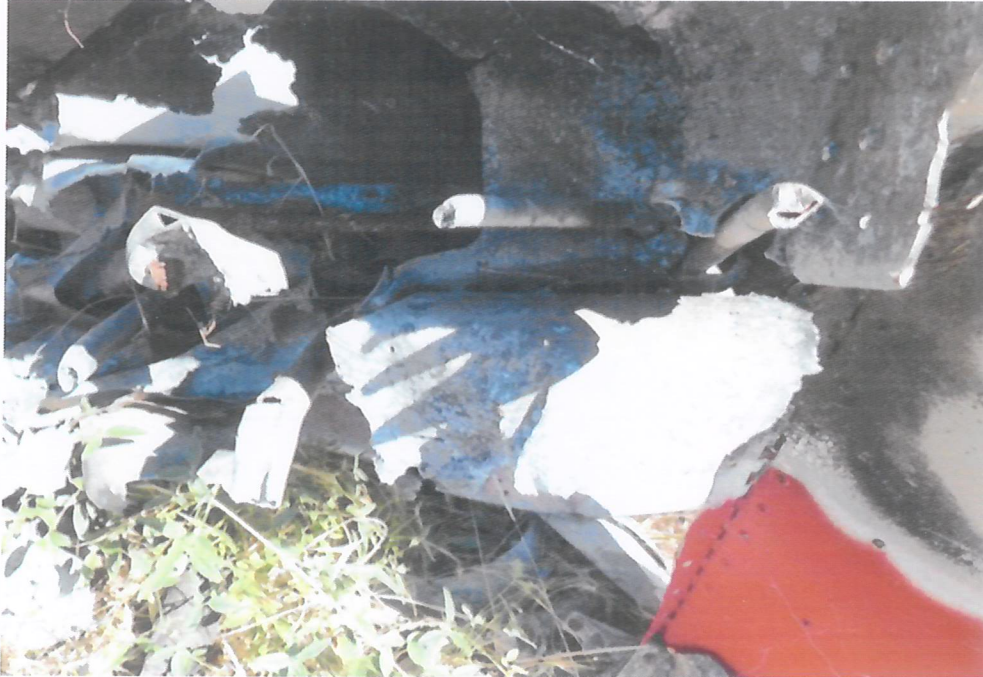
Ασυνέχεια παρατηρείται στην συνδεσμολογία της αριστερής εγκάρσιας ράβδου με το αριστερό πηδάλιο κλίσεως στο ύψος του στροφάλου (Bellcrank), λόγω της πρόσκρουσης και της φωτιάς που ακολούθησε. (φωτ. 14, 15). Η συνδεσμολογία του βραχίονα που συνδέει το 'Aileron' με το 'Bellcrank' βρέθηκε σε καλή κατάσταση στο αριστερό 'Aileron' (φωτ. 15).

**Φωτ.14:** Αριστερές εγκάρσιες ράβδοι του 'Aileron' και 'Flap'

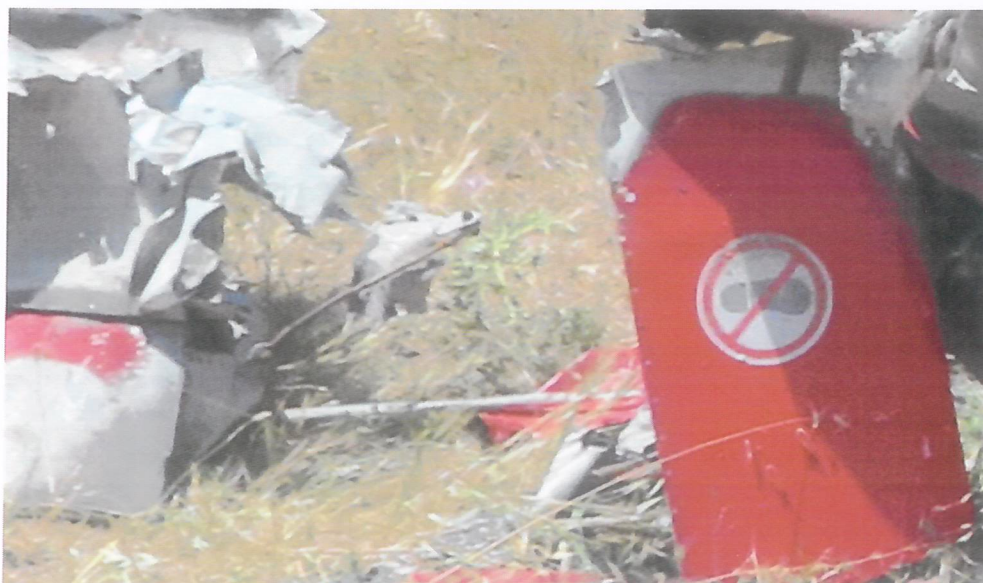
**Φωτ.15:** Αριστερό "Aileron" και "Flap"

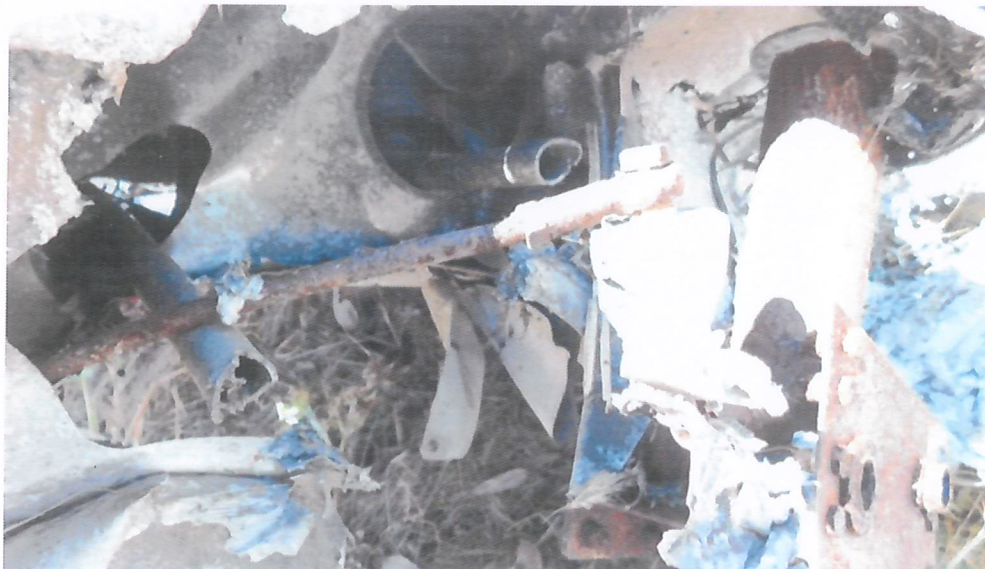
Ασυνέχεια επίσης παρατηρείται στην συνδεσμολογία της δεξιάς εγκάρσιας ράβδου με το δεξιό πηδάλιο κλίσεως στο ύψος του στροφάλου (Bellcrank), λόγω της πρόσκρουσης και της φωτιάς που ακολούθησε (φωτ. 16, 17). Η συνδεσμολογία του βραχίονα που συνδέει το 'Aileron' με το 'Bellcrank' βρέθηκε σε καλή κατάσταση στο δεξιό 'Aileron' (φωτ. 17).

**Φωτ.16:** Δεξιοί εγκάρσιοι ράβδοι του "Aileron" και "Flap"

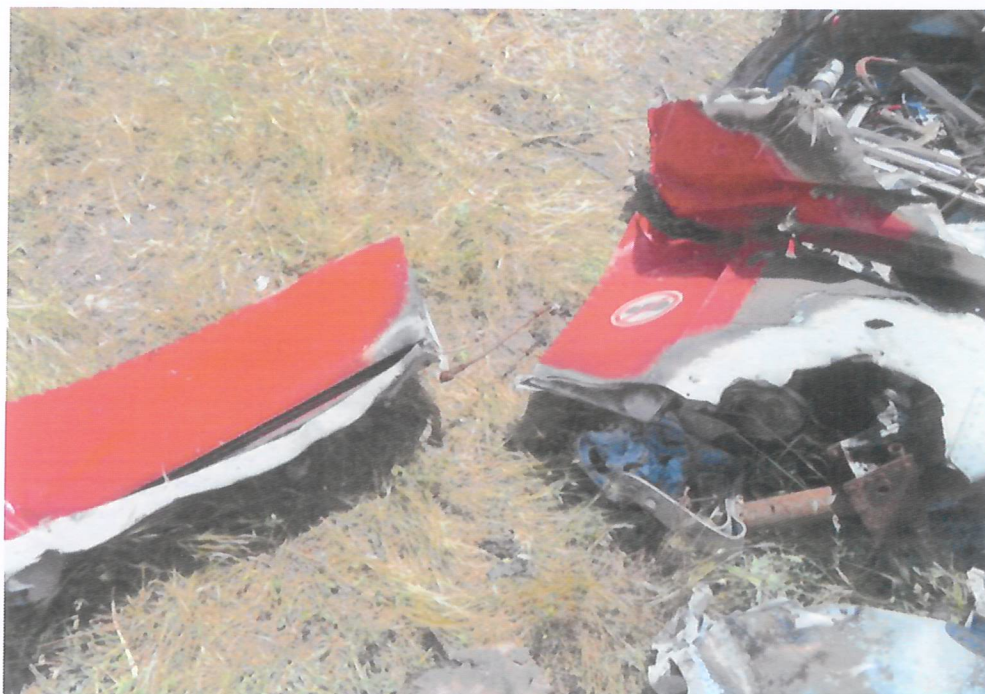
**Φωτ.17:** Δεξιό "Aileron" και "Flap"

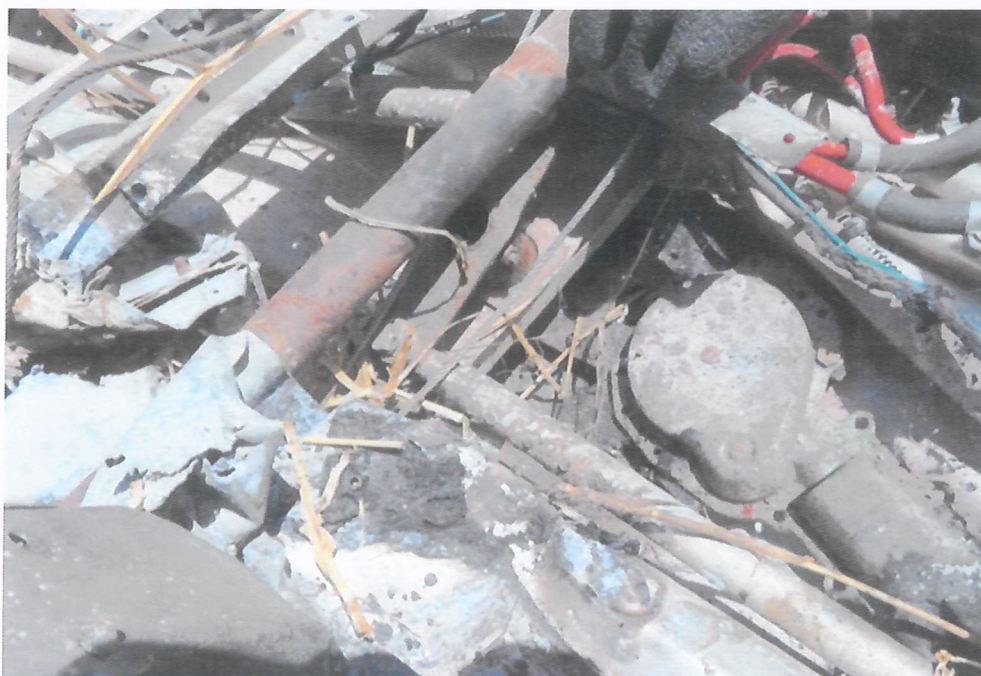
ε) Οι εγκάρσιοι ράβδοι των 'flaps' και η συνδεσμολογία των στο ύψος της ατράκτου βρέθηκαν σε καλή κατάσταση (φωτ. 18). Ασυνέχεια παρατηρείται στην συνδεσμολογία της αριστερής εγκάρσιας ράβδου με το αριστερό 'flap' στο ύψος του στροφάλου (Bellcrank), λόγω της πρόσκρουσης και της φωτιάς που ακολούθησε. (φωτ. 14). Η συνδεσμολογία της ράβδου που συνδέει το αριστερό 'flap' με το 'Bellcrank' βρέθηκε σε καλή κατάσταση (φωτ. 14, 19).

**Φωτ. 18:** Οι εγκάρσιοι ράβδοι συνδεσμολογίας των "Flap"

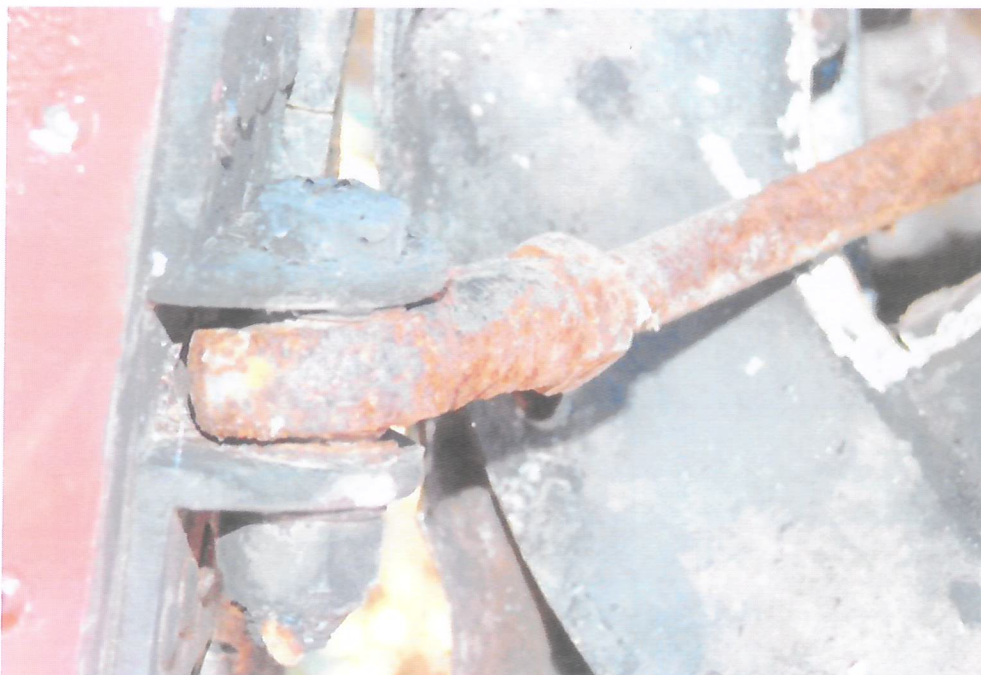
**Φωτ.19:** Συνδεσμολογία βραχίονα με αριστερό "Flap"

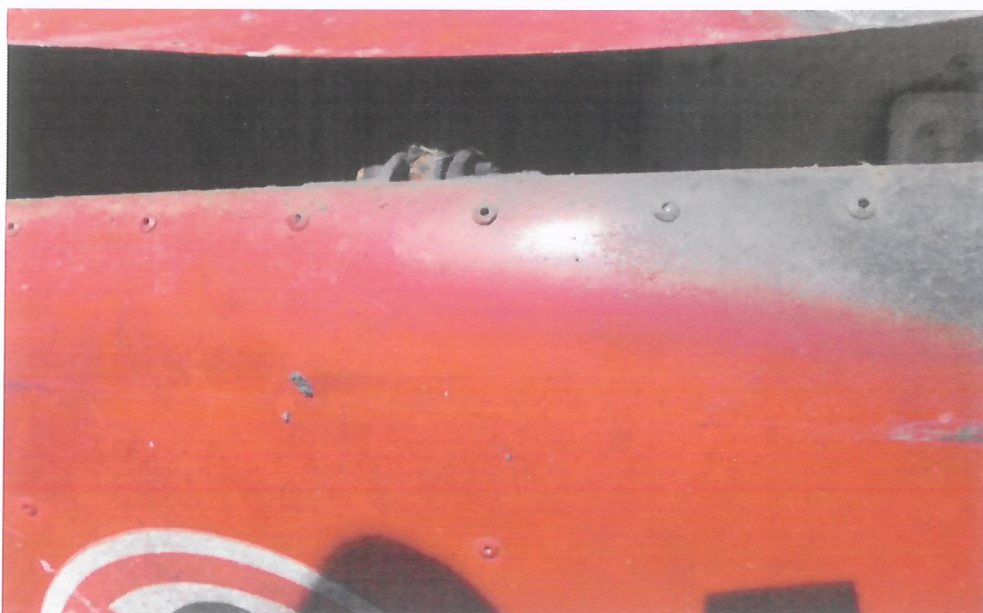
Ασυνέχεια παρατηρείται στην συνδεσμολογία της δεξιάς εγκάρσιας ράβδου με το δεξιό 'flap' στο ύψος του στροφάλου (Bellcrank), λόγω της πρόσκρουσης και της φωτιάς που ακολούθησε (φωτ. 16). Η συνδεσμολογία του βραχίονα που συνδέει το δεξιό 'flap' με το 'Bellcrank' βρέθηκε σε καλή κατάσταση (φωτ. 16, 20).

**Φωτ. 20:** Συνδεσμολογία βραχίονα με δεξιό "Flap"

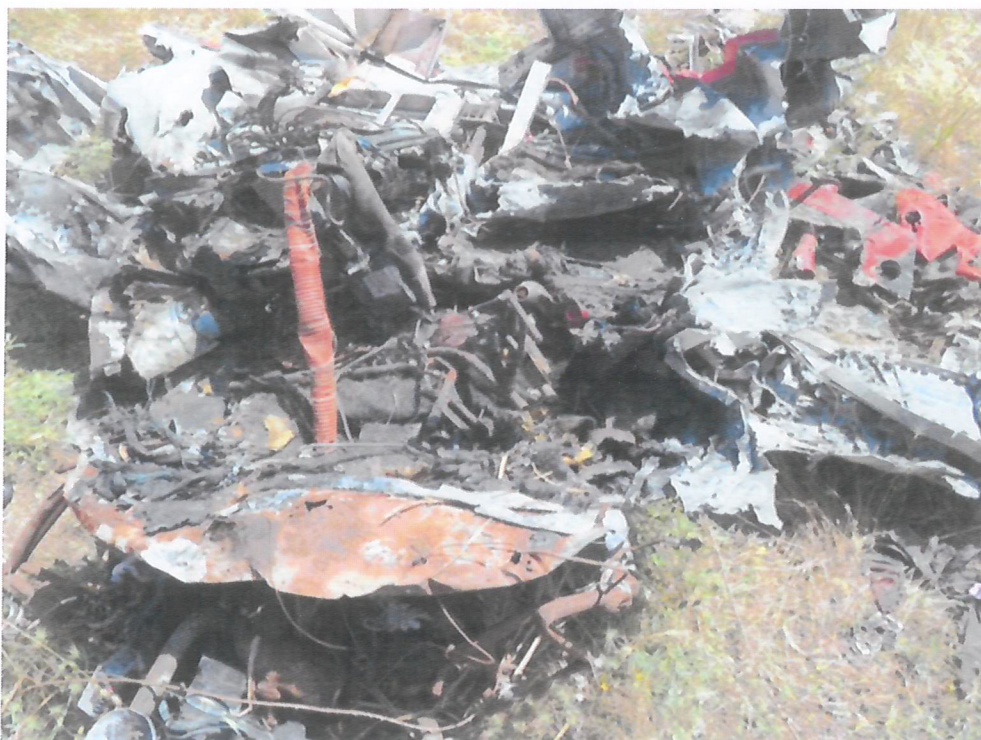
στ) Το εμπρόσθιο τμήμα της ατράκτου του α/φους κάηκε ολοσχερώς, μέχρι το ύψος των 'flaps', χωρίς να μπορεί να εντοπισθεί κάτι σχετικό με το βαλλιστικό αλεξίπτωτο (φωτ. 4, 21).

**Φωτ. 21:** Η καμένη άτρακτος του α/φους
