**Έκθεση Διερεύνησης Σιδηροδρομικού Ατυχήματος**

Παράσυρση πεζού από την αμαξοστοιχία 1327  
στο Ζευγολατιό Κορινθίας, την 17η Ιανουαρίου 2024

RL02-2025, 03 Νοεμβρίου 2025

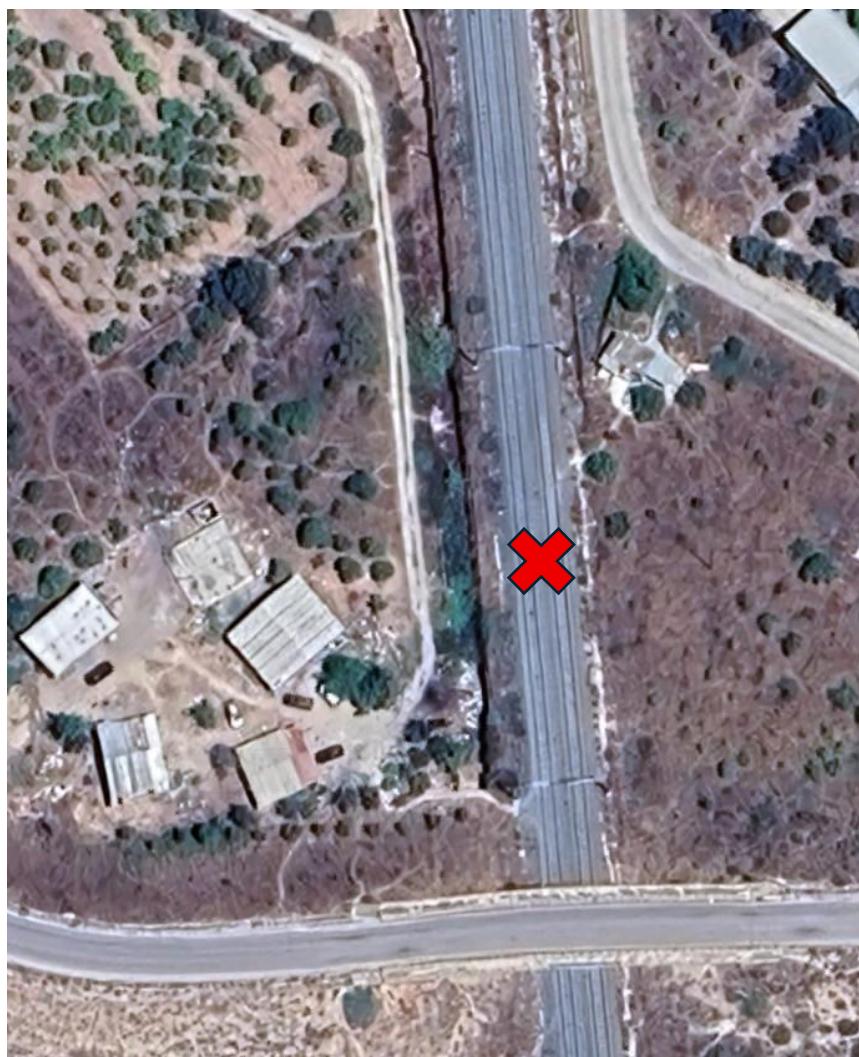
Εικόνα 1. Αεροφωτογραφία της περιοχής του ατυχήματος και θέση ατυχήματος, ΧΘ 118+400.  
Προς τα Βόρεια κατεύθυνση προς Κιάτο και Νότια προς Ζευγολατιό.  
(πηγή: Goggle maps, <https://maps.app.goo.gl/TRoGJZPzU5zmpy5N7>)

17. Όπως φαίνεται στην Εικόνα 1 η χάραξη της διπλής γραμμής στην περιοχή του ατυχήματος είναι σε ευθεία και υπάρχει καλή ορατότητα. Σύμφωνα με τα στοιχεία της μετεωρολογικής υπηρεσίας (meteo.gr) την συγκεκριμένη ημερομηνία ο ήλιος έδυσε στις 18:34, άρα την στιγμή του ατυχήματος (18:05) υπήρχε ακόμα φως.

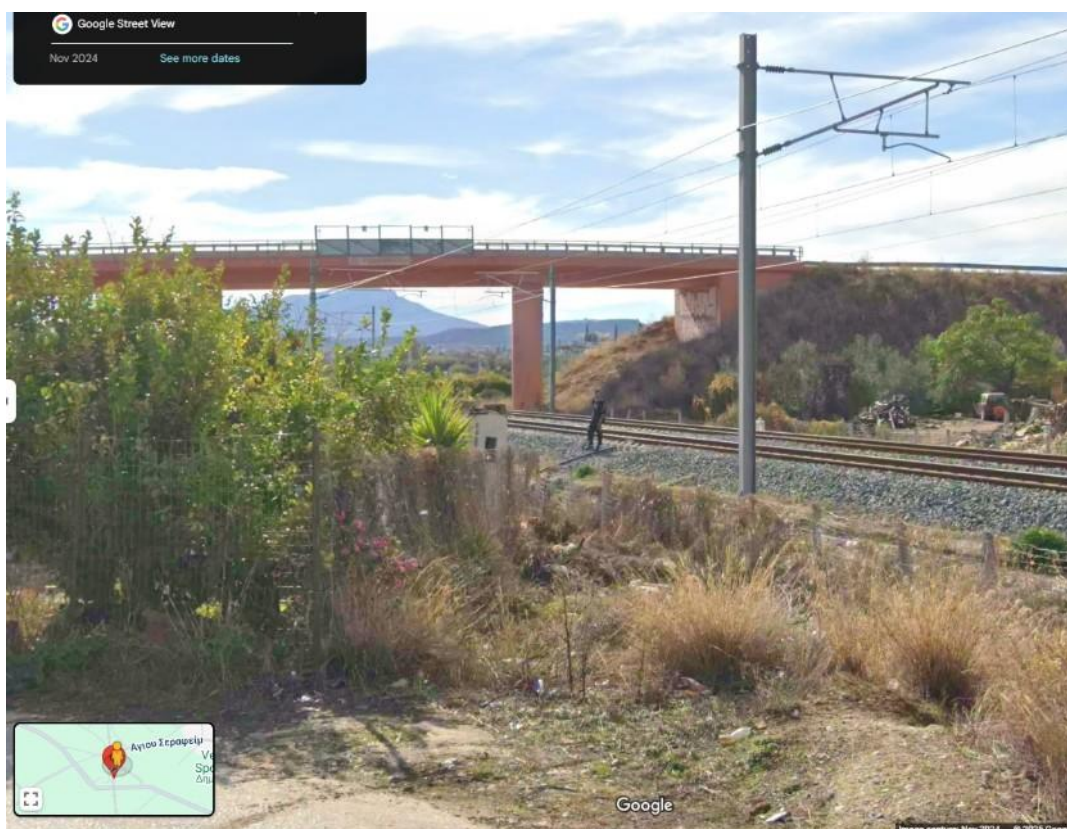
23. Η ύπαρξη καταυλισμού Ρομά, σε συνδυασμό με την κατάσταση στην περιοχή όπως αυτή αποτυπώνεται στην Εικόνα 2, δημιουργούν ισχυρές ενδείξεις ότι η περίφραξη της γραμμής (συρματοπλέγμα με πασσάλους από σκυρόδεμα) στην περιοχή του ατυχήματος είχε καταστραφεί σημειακά από τρίτους (πιθανότατα από κατοίκους του οικισμού Ρόμα), με σκοπό να διασχίζουν κάθετα την γραμμή πεζοί, αντί να χρησιμοποιούν την παρακείμενη άνω διάβαση.

Εικόνα 2. Μη εξουσιοδοτημένο άτομο επί γραμμής, στην περιοχή του ατυχήματος, Νοέμβριος 2024  
(πηγή: Google maps, <https://maps.app.goo.gl/BfJThTo2ZnSciGPf8>)

30. Η περίφραξη της γραμμής (συρματόπλεγμα με πασσάλους από σκυρόδεμα) στην περιοχή του ατυχήματος φαίνεται να είχε καταστραφεί σημειακά από τρίτους (πιθανώς κατοίκους του οικισμού Ρομά), με σκοπό να μπορούν απρόσκοπτα να διασχίζουν πεζοί την σιδηροδρομική γραμμή.

24. Ύστερα από σχετικό αίτημα του ΟΣΕ, το υπουργείο Υποδομών και Μεταφορών ενέκρινε την 30/6/2025 τον προϋπολογισμό πρότασης του ΟΣΕ για περιτοίχιση του σιδηροδρομικού διαδρόμου με τσιμεντένιους τείχος σε επιλεγμένες θέσεις στις περιοχές της Θήβας, του Θριασίου και του Ζευγολατιού, για την αποφυγή δολιοφθορών και άλλων θεμάτων ασφαλείας για τους διερχόμενους συρμούς. Η δαπάνη του έργου υπολογίζεται σε 4,125 εκατ. ευρώ, τα οποία θα προέλθουν από τον ΟΣΕ και κατανέμονται σε 2,25 εκατ. ευρώ για το 2026 και 1,875 εκατ. ευρώ για το 2027.

31. Το ανωτέρω ζήτημα έχει εντοπιστεί υπηρεσιακά από τον ΟΣΕ και έχει πρόσφατα εγκριθεί ο προϋπολογισμός για την περίφραξη της γραμμής με τσιμεντένιους τοίχους, ώστε να λυθούν τα σχετικά προβλήματα ασφαλείας σε περιοχές που η γραμμή γειτνιάζει με οικισμούς Ρομά.
