**ΕΝΔΙΑΜΕΣΗ ΕΚΘΕΣΗ ΠΟΡΙΣΜΑΤΟΣ  
ΔΙΕΡΕΥΝΗΣΗΣ ΑΤΥΧΗΜΑΤΟΣ  
ΑΕΡΟΣΚΑΦΟΥΣ DIAMOND DV20 SX-ABP  
ΣΤΗΝ ΟΡΕΙΝΗ ΠΕΡΙΟΧΗ ΜΙΤΣΙΚΕΛΙΟΥ ΙΩΑΝΝΙΝΩΝ  
ΤΗΝ 31/01/2021**

**Ε.Ε.Π. 01 / 2024**

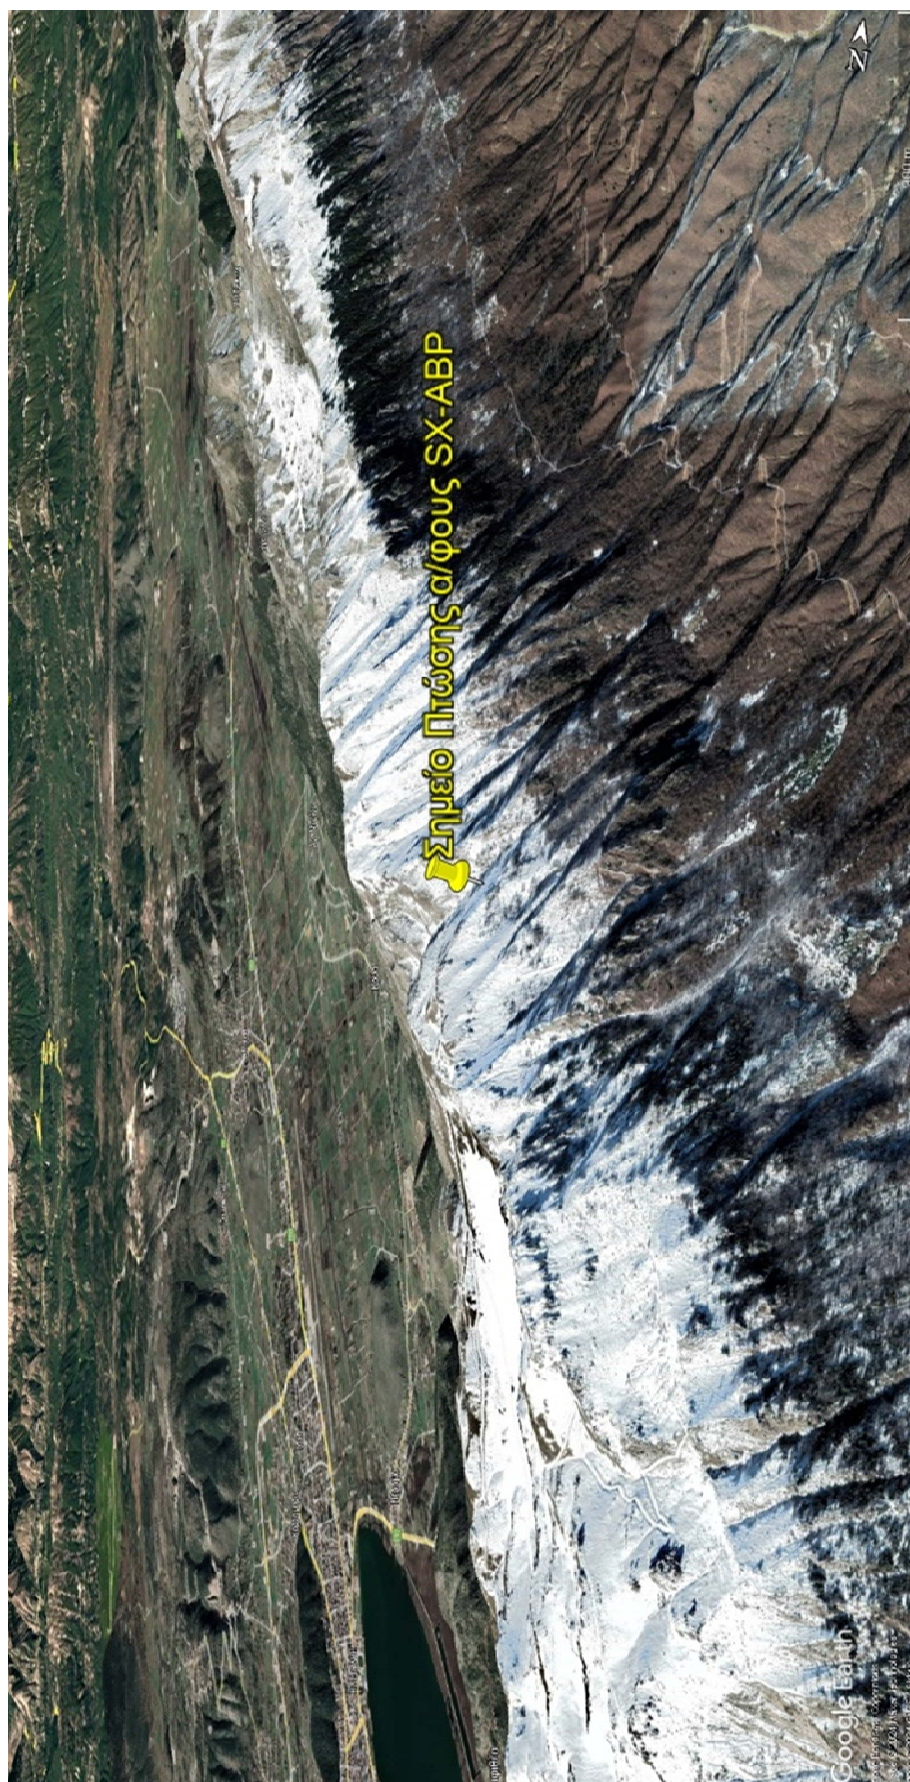
Εικ. 3: Σημείο Πτώσης α/φους SX-ABP.

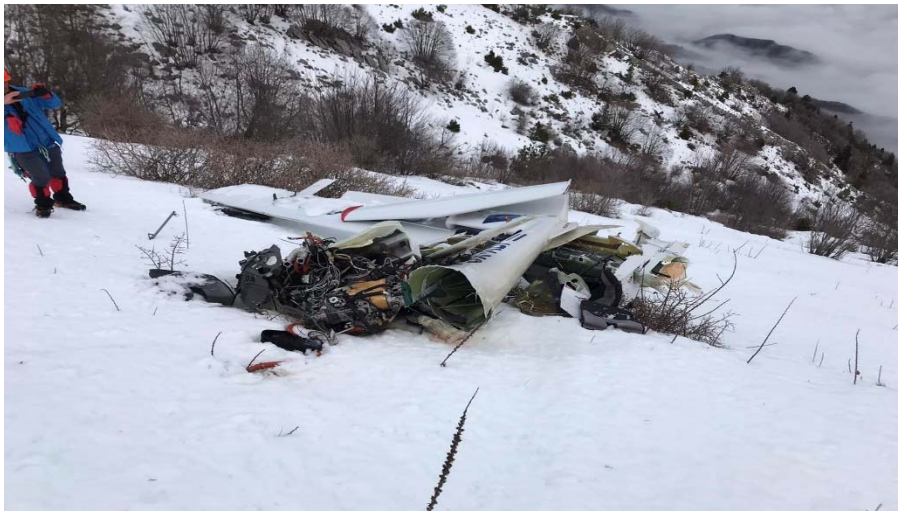
**Φωτ. 2:** Συντρίμματα του α/φους SX-ABP.

Ο ριναίος τροχός βρέθηκε στην πρώτη κορυφή μετά το όρος Μιτσικέλι, ενώ οι κύριοι τροχοί βρέθηκαν σε γκρεμό μεταξύ της δεύτερης και τρίτης κορυφής. Η άτρακτος και η αριστερή πτέρυγα βρέθηκαν πίσω από την τρίτη κορυφή (Βλ. Παράρτημα), ενώ δεν ανευρέθηκαν η δεξιά πτέρυγα και η έλικα του αεροσκάφους, λόγω του δύσβατου της περιοχής και του χιονιού που είχε επικαλύψει την περιοχή.

Από τα συντρίμματα του α/φους που κατέστη δυνατόν να εξεταστούν μακροσκοπικά στον χώρο του ατυχήματος, διαπιστώθηκε ότι οι προκαλούμενες θραύσεις ήταν αποτέλεσμα της πρόσκρουσης του α/φους.

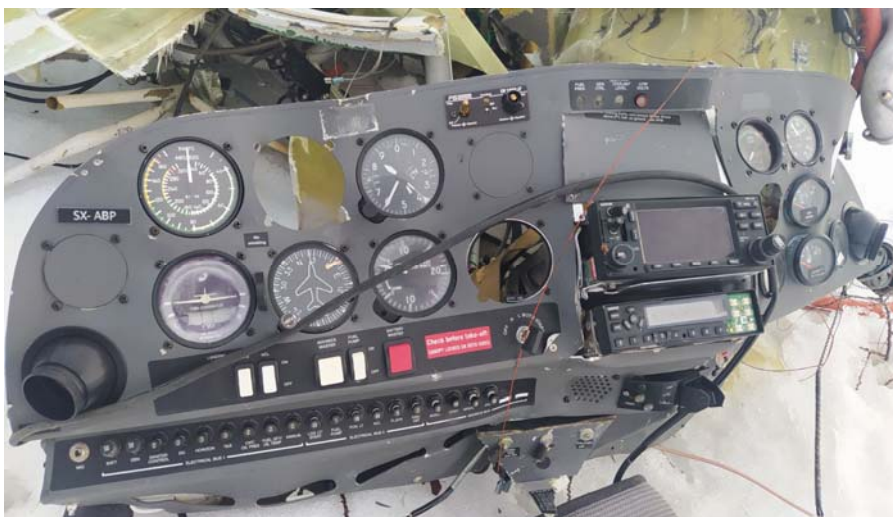
**Φωτ. 3:** Πίνακας οργάνων του α/φους SX-ABP.
