**ΤΕΛΙΚΟ ΠΟΡΙΣΜΑ**  
**ΔΙΕΡΕΥΝΗΣΗΣ ΑΤΥΧΗΜΑΤΟΣ**  
**ΙΠΤΑΜ ΑΕΡΑΘΛΗΤΙΚΗΣ ΣΥΣΚΕΥΗΣ (ΑΛΕΞΙΠΤΩΤΟ)**  
**ΣΤΗΝ ΠΕΡΙΟΧΗ ΛΑΚΚΑ ΑΕΡΟΔΡΟΜΙΟΥ ΜΕΓΑΡΩΝ**  
**ΤΗΝ 18<sup>η</sup> ΙΑΝΟΥΑΡΙΟΥ 2025**

Ιπτάμενης Αεραθλητικής Συσκευής (ΙΑΣ)

Στην περιοχή Λάκκα , Αεροδρόμιο Μεγάρων (ΜΕΓΑΠ)

Την 18<sup>η</sup> Ιανουαρίου 2025

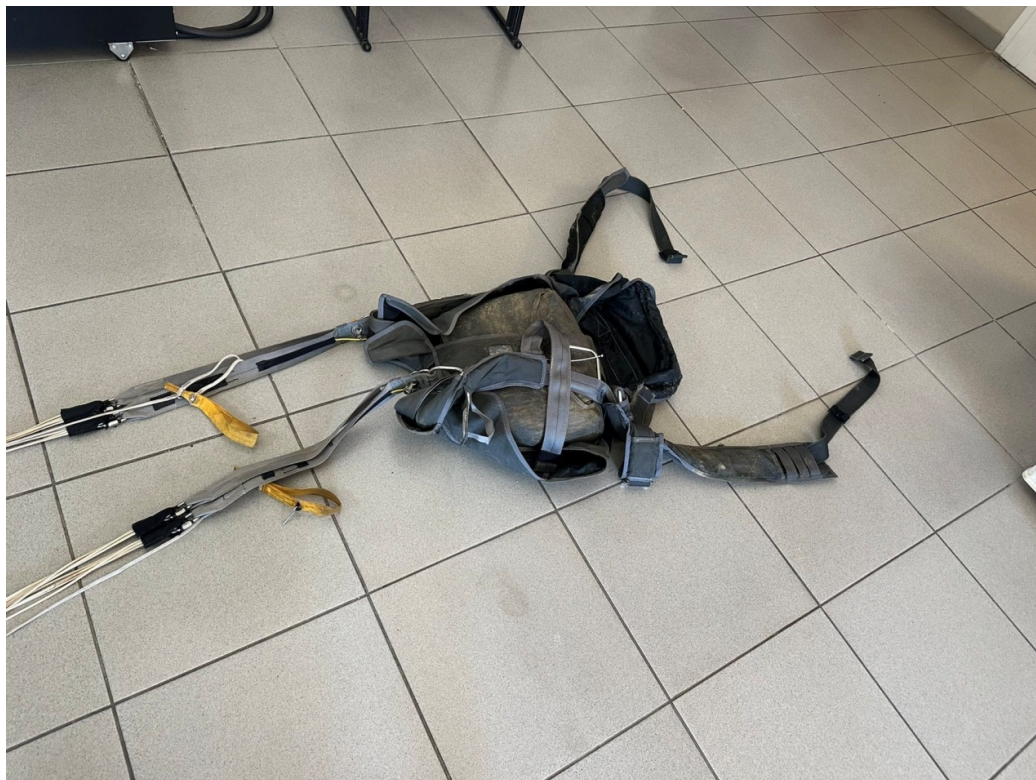
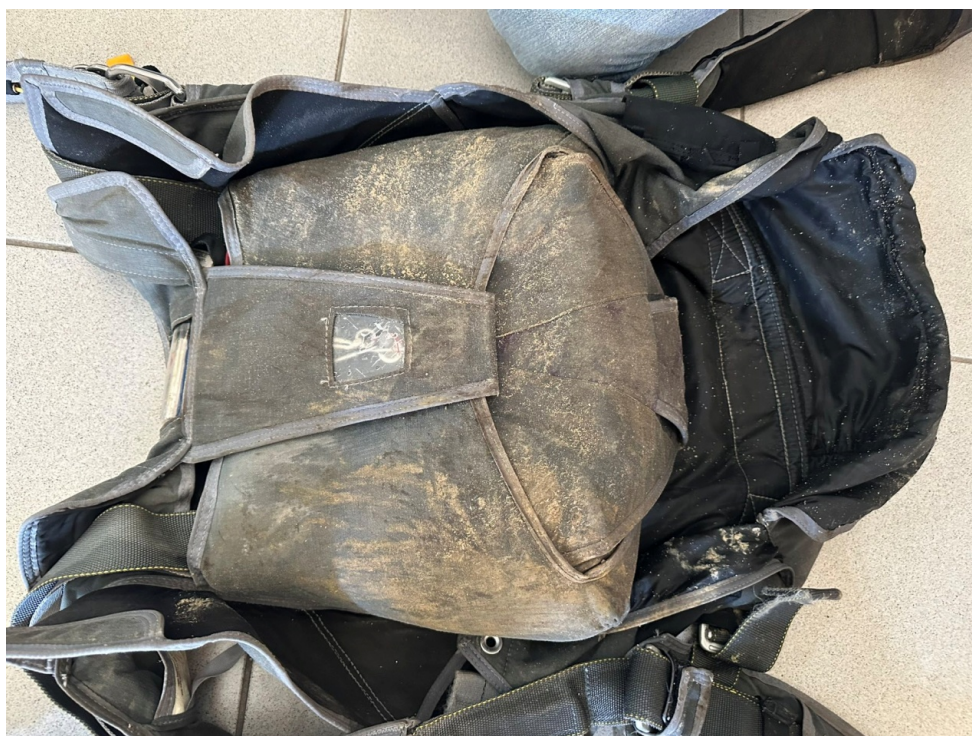
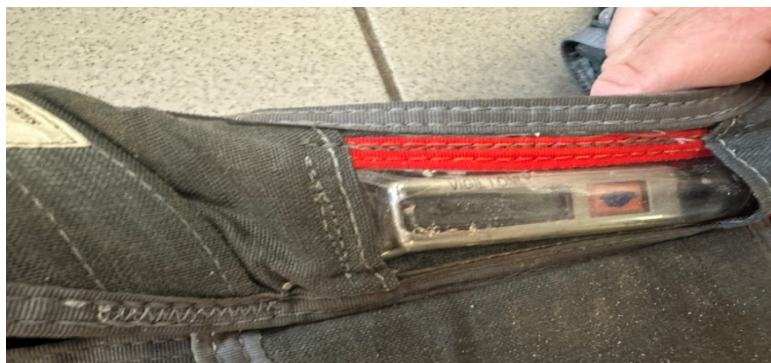
Ο ΕΞΟΠΛΙΣΜΟΣ ΤΟΥ ΑΛΕΞΙΠΤΩΤΙΣΤΗ - 18/1/2025 - ΜΕΓΑΠ

Automatic Activation Device (AAD)

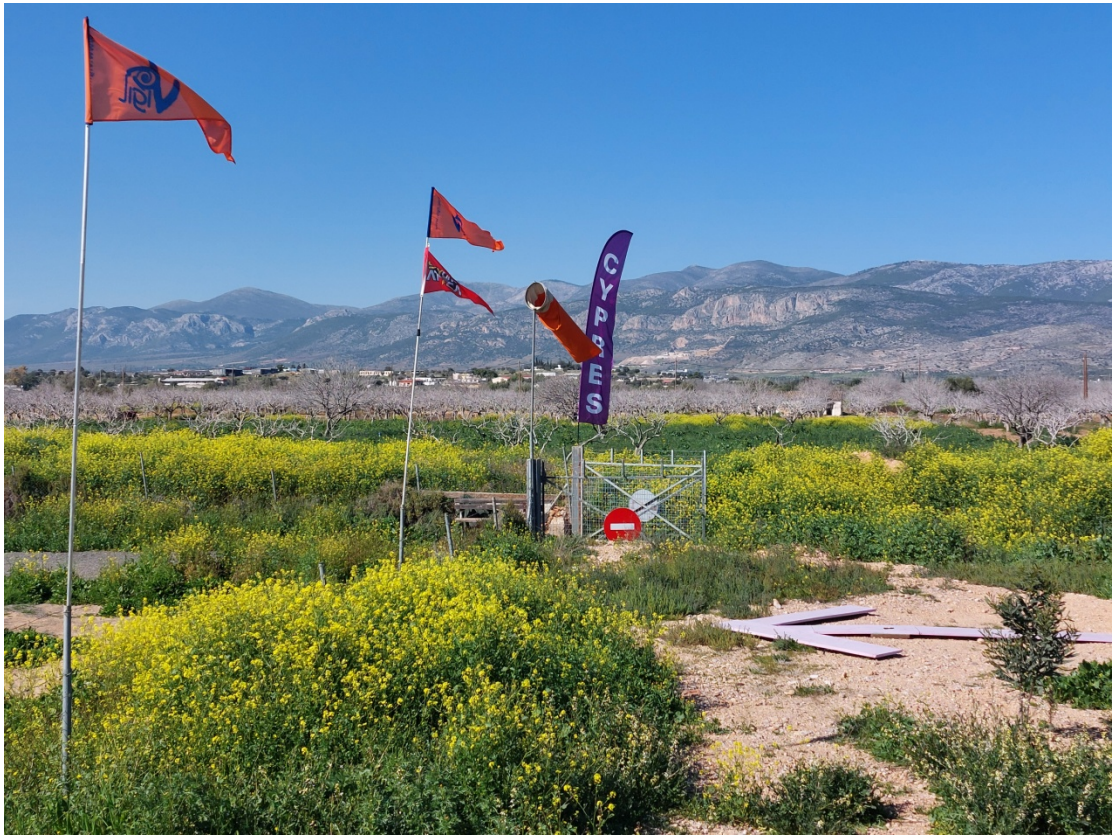
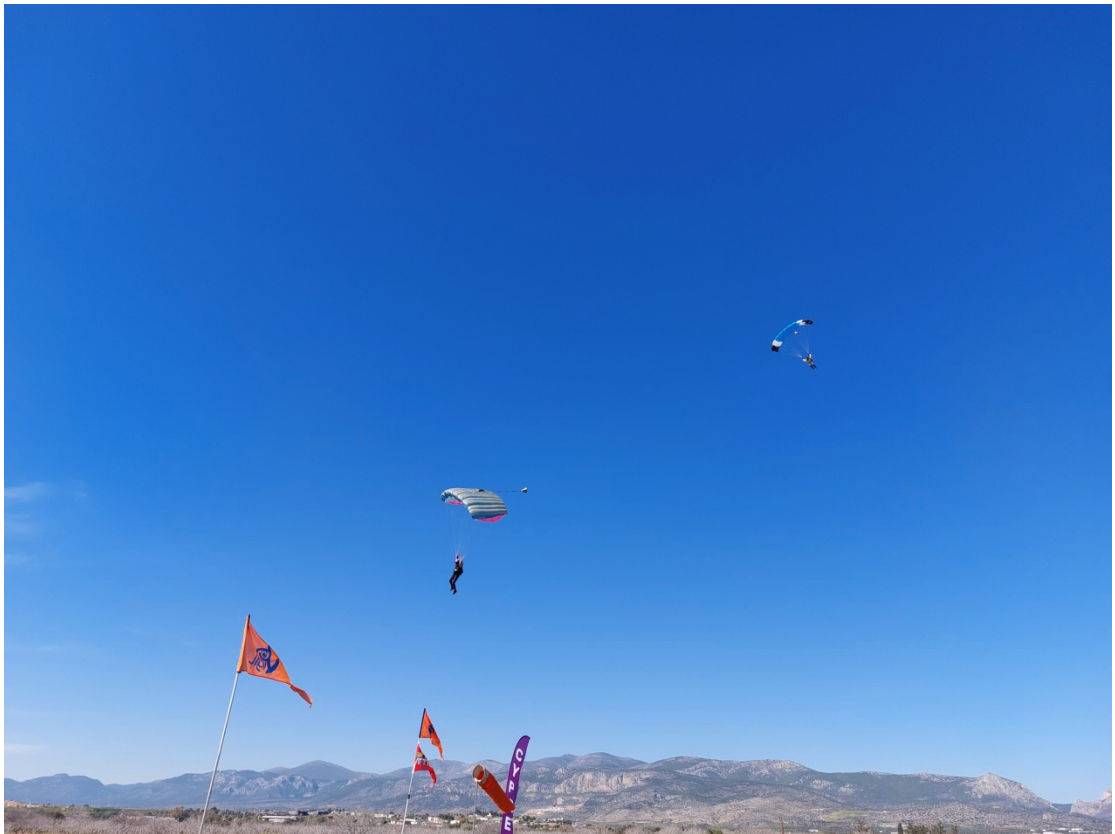
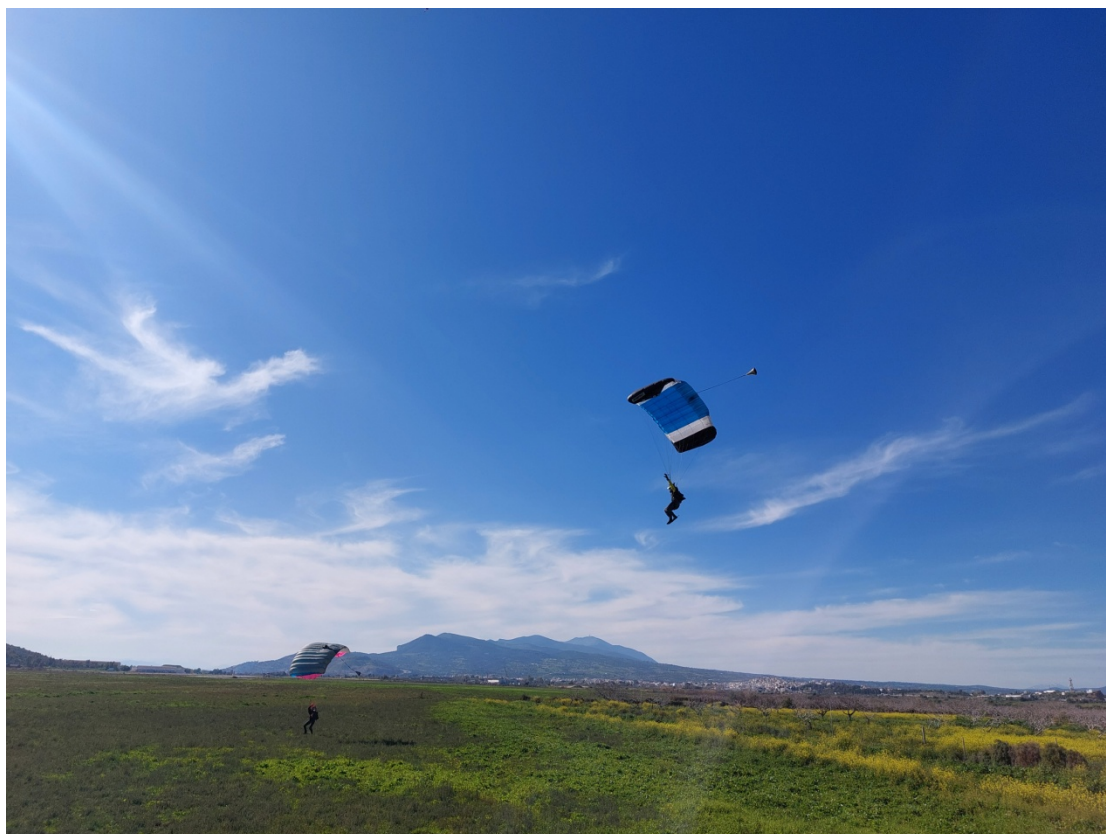
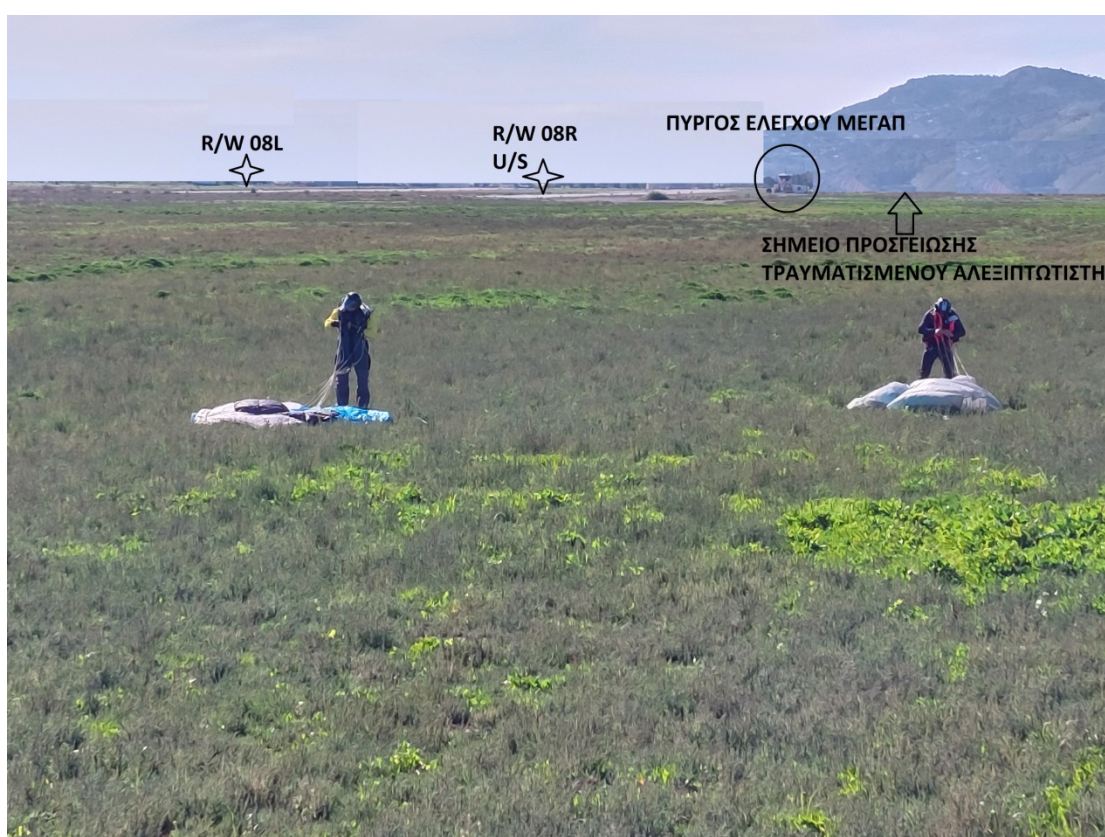
ΕΞΟΠΛΙΣΜΟΣ ΠΟΥ ΕΦΕΡΕ Ο ΑΛΕΞΙΠΤΩΤΙΣΤΗΣ ΟΠΟΥ ΦΑΙΝΕΤΑΙ Η ΛΑΒΗ (ΠΟΡΤΟΚΑΛΙ ΚΥΛΙΝΔΡΟΣ) ΕΝΕΡΓΟΠΟΙΗΣΗΣ ΤΟΥ ΚΑΤΕΥΘΥΝΗΤΗΡΙΟΥ ΑΛΕΞΙΠΤΩΤΟΥ (PILOT CHUTE) ΣΥΣΚΕΥΑΣΜΕΝΟ ΣΤΟ ΑΛΕΞΙΠΤΩΤΟ (ΜΕ ΤΗΝ ΕΝΕΡΓΟΠΟΙΗΣΗ ΕΛΕΥΘΕΡΩΝΕΙ Ο ΑΛΕΞΙΠΤΩΤΙΣΤΗΣ ΤΗΝ ΛΑΒΗ ΑΜΕΣΩΣ ΑΠΟ ΤΟ ΧΕΡΙ ΤΟΥ)

Ο εκπαιδευόμενος αλεξιπτωτιστής έκανε τις ενέργειες ελευθέρωσης του αλεξιπτώτου τραβώντας τη λαβή του κατευθυντήριου αλεξιπτώτου (pilot chute) χωρίς όμως να την απελευθερώσει άμεσα από την παλάμη του, ο ιμάντας του pilot chute (bridle), μπλέχτηκε αρχικά στο δεξί του χέρι προκαλώντας του τραυματισμό. Στην συνέχεια καθώς ελευθερώθηκε ο ιμάντας (bridle) από το χέρι του οδήγησε στην ελευθέρωση και ανάπτυξης του θόλου του αλεξιπτώτου. Ο εκπαιδευόμενος λόγω του τραυματισμού του στο δεξί του χέρι δεν ήταν σε θέση να το χρησιμοποιήσει για να κατευθύνει το αλεξιπτωτο μέσα στην ζώνη προσγείωσης. Συνέχισε την κάθοδο του, ελέγχοντας την μόνο με το αριστερό του χέρι και συνειδητά επέλεξε να κατευθυνθεί εκτός της συνήθους ζώνης προσγείωσης αλλά πολύ κοντά στον Πύργο Ελέγχου του αεροδρομίου Μεγάρων προκειμένου να λάβει βοήθεια όσο το δυνατόν συντομότερα. Πράγματι και λόγω της άπνοιας, όταν πάτησε στο έδαφος το αλεξιπτωτο δεν τον παρέσυρε και κάνοντας χρήση του VHF που είχε μαζί του ζήτησε άμεση βοήθεια από τους εκπαιδευτές του οι οποίοι έσπευσαν μαζί με τον Αερολιμενικό Υπάλληλο της Υπηρεσίας Πολιτικής Αεροπορίας. Αφού τον απελευθέρωσαν από το εξοπλισμό που έφερε, τον μετέφεραν στο Στρατιωτικό Ιατρείο της Μονάδας του Αεροδρομίου όπου και του χορηγήθηκε παυσίπονη ένεση. Στην συνέχεια μεταφέρθηκε σε Νοσοκομείο της Αττικής προκειμένου να λάβει ακτινογραφία όπου και του τοποθετήθηκε γύψος στο δεξί του χέρι.

εκπαιδευόμενος είχε εκπαιδευτεί στην προηγούμενη Σχολή ότι έπρεπε, αφού τραβήξει την λαβή του pilot chute να την κρατήσει στο χέρι του, κάτι το οποίο δεν έπρεπε να γίνει με τον εξοπλισμό που έφερε κατά το τελευταίο του Άλμα. Κατά την φάση της εκπαίδευσης είναι σύνηθες ο εκπαιδευόμενος κάτω από το στρές της άσκησης (πτώση από μεγάλο ύψος, με συνεχή αύξηση της ταχύτητας πτώσης και ελαχιστοποίηση του χρόνου αντίδρασης), να εφαρμόζει "μηχανικά" τις κινήσεις που έχει εκπαιδευτεί που εφαρμόζε στο παρελθόν μέχρι την πλήρη εξοικείωση του με τον νέο εξοπλισμό.

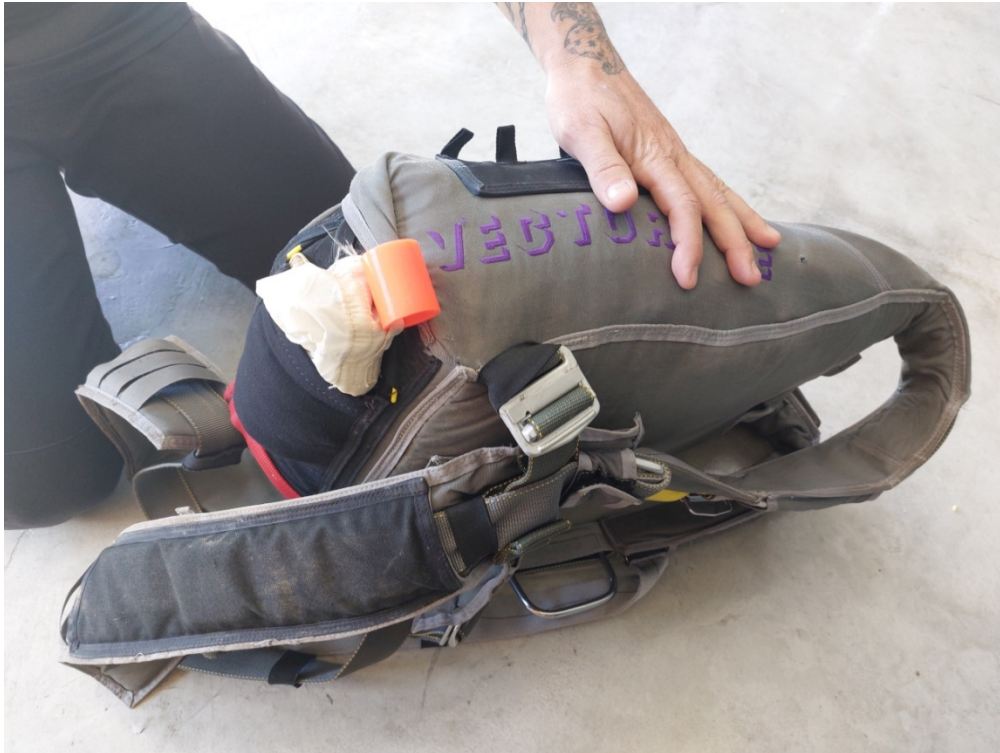
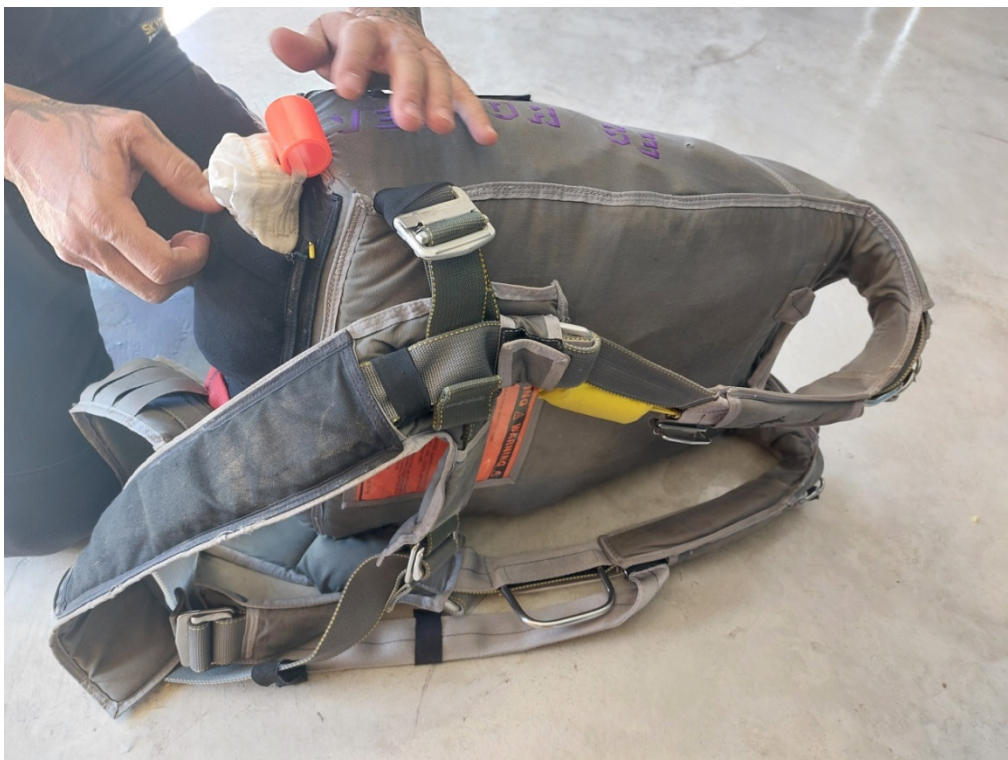
ΜΕ ΤΟ PILOT CHUTE ΑΝΕΠΤΥΓΜΕΝΟ ΟΠΟΥ ΔΙΑΚΡΙΝΕΤΑΙ ΚΑΙ Ο ΙΜΑΝΤΑΣ BRIDLE

Από την συνέντευξή του εκπαιδευόμενου αλεξιπτωτιστή προκύπτει, ότι ο τραυματισμός του οφείλεται στο ότι το δεξί του χέρι μπλέχτηκε σε ιμάντα κατά την απελευθέρωση και ανάπτυξη του κατευθυντήριου αλεξιπτώτου (pilot chute) ενώ πραγματοποιούσε πτώση στην περιοχή Λάκκα Μεγάρων.

Όταν ελευθερώθηκε ο ιμάντας (bridle) του pilot chute από το χέρι του εκπαιδευόμενου, ο κυρίως θόλος αναπτύχθηκε κανονικά και δεν χρειάστηκε να γίνει χρήση του εφεδρικού αλεξιπτώτου.

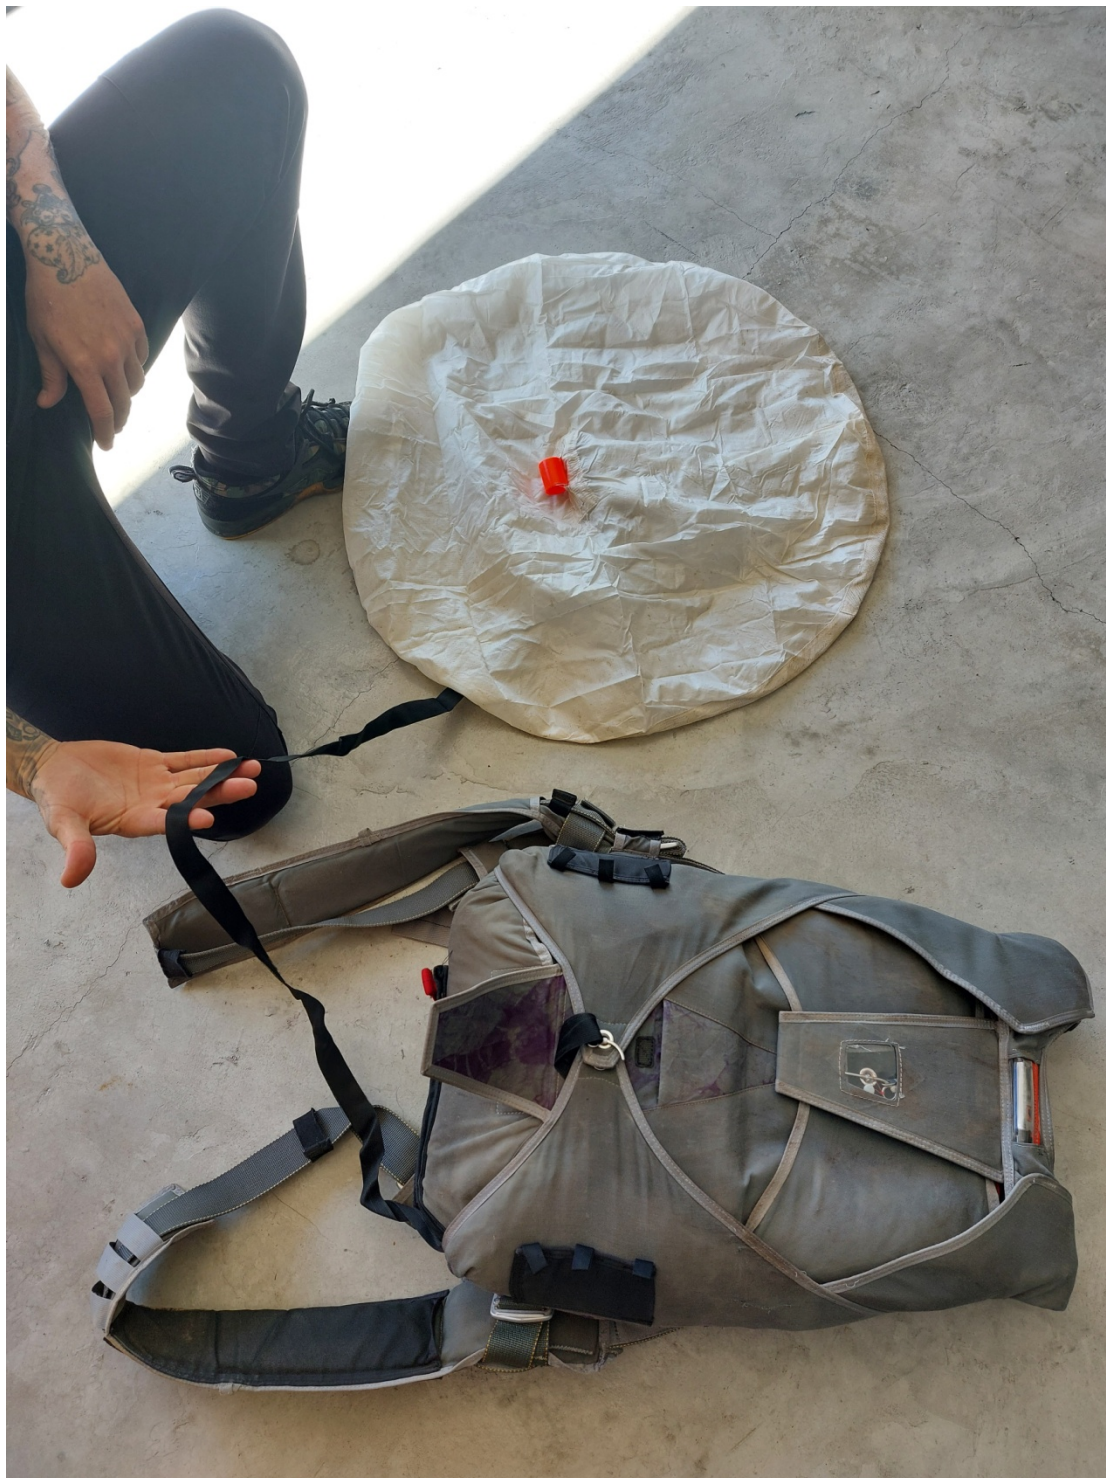
**ΕΞΟΠΛΙΣΜΟΣ ΑΛΛΟΥ ΤΥΠΟΥ** ΟΠΟΥ ΜΕΤΑ ΤΗΝ ΕΝΕΡΓΟΠΟΙΗΣΗ ΤΟΥ PILOT CHUTE Η ΛΑΒΗ ΠΑΡΑΜΕΝΕΙ ΣΤΟ ΧΕΡΙ ΤΟΥ ΑΛΕΞΙΠΤΩΤΙΣΤΗ

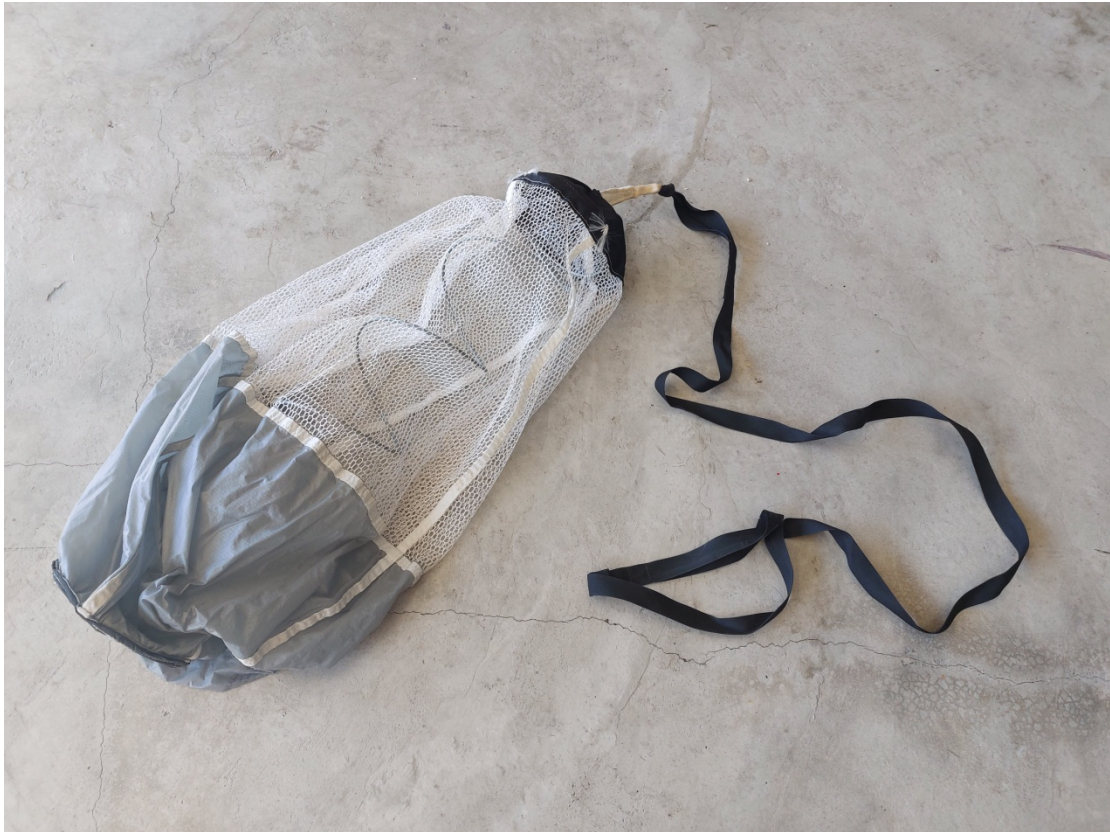
PILOT CHUTE ME ΤΟΝ ΙΜΑΝΤΑ BRIDLE

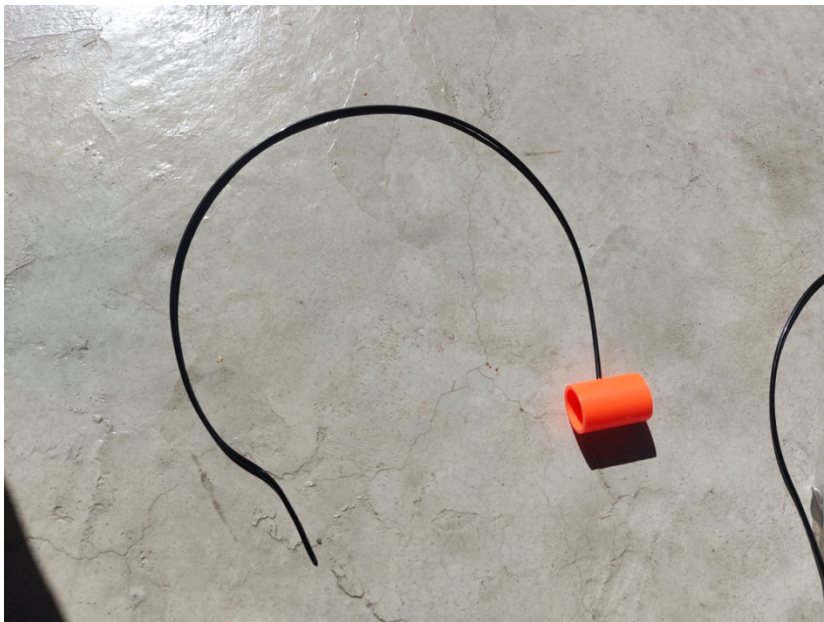
Η ΛΑΒΗ ΕΝΕΡΓΟΠΟΙΗΣΗΣ ΤΟΥ PILOT CHUTE ΠΟΥ ΠΑΡΑΜΕΝΕΙ ΣΤΟ ΧΕΡΙ ΤΟΥ ΑΛΕΞΙΠΤΩΤΙΣΤΗ
