Εθνικός Οργανισμός Διερεύνησης  
Αεροπορικών & Σιδηροδρομικών Ατυχημάτων  
& Ασφάλειας Μεταφορών (ΕΟΔΑΣΑΑΜ)  
Σιδηροδρομικός Τομέας

Έκθεση Διερεύνησης Σιδηροδρομικού Ατυχήματος

Μετωπική σύγκρουση μεταξύ επιβατικής και εμπορευματικής  
αμαξοστοιχίας στα Τέμπη, 28 Φεβρουαρίου 2023

RL01-2025, 27 Φεβρουαρίου 2025  
Μετάφραση στα Ελληνικά, Μάιος 2025

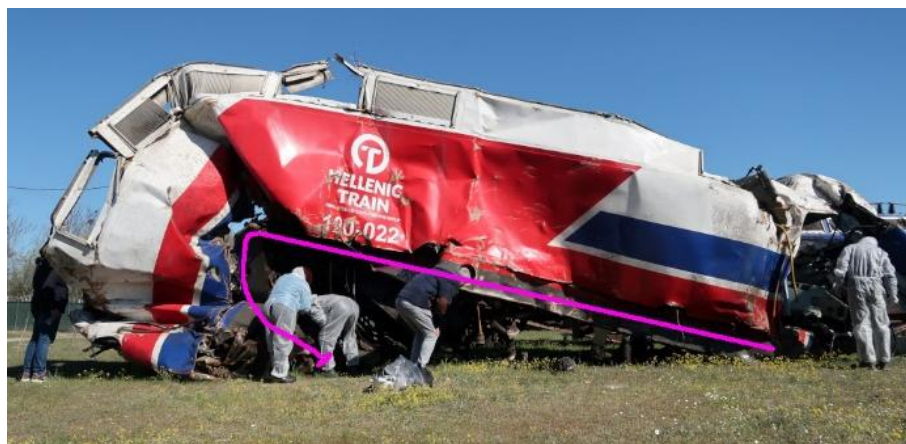
Εικόνα 14. Η πρώτη ηλεκτράμαξα του εμπορικού (120-022) με εκτεταμένες ζημιές από την πολύ ισχυρή μετωπική σύγκρουση με την ηλεκτράμαξα του επιβατικού συρμού (120-023).

- 131 Από την εξέταση των υπολειμμάτων της πρώτης ηλεκτράμαξας της εμπορευματικής αμαξοστοιχίας 120-022, είναι σαφές ότι η μετωπική σύγκρουση προκάλεσε την κάμψη του μπροστινού προφυλακτήρα προς τα κάτω και προς τα μέσα (Εικόνα 14, Εικόνα 15), προκαλώντας σοβαρή παραμόρφωση στις βαριές δοκούς του κάτω πλαισίου της μηχανής. Ταυτόχρονα, το γεγονός ότι η οροφή της μηχανής λείπει (Εικόνα 16), αποτελεί ένδειξη ότι η μηχανή 120-023 της επιβατικής αμαξοστοιχίας πέρασε από πάνω και διαπέρασε την οροφή της μηχανής 120-022.

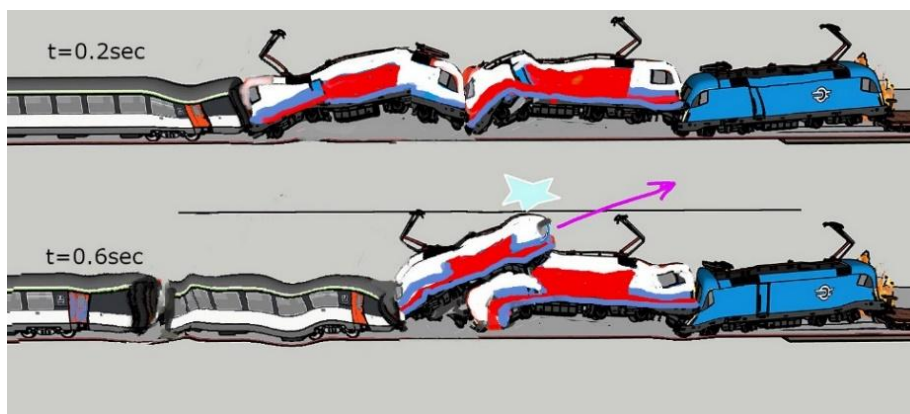
Εικόνα 15. Κίνηση της επιβατικής ηλεκτράμαξας 120-023 πάνω και μέσα από την οροφή της εμπορικής ηλεκτράμαξας 120-022.

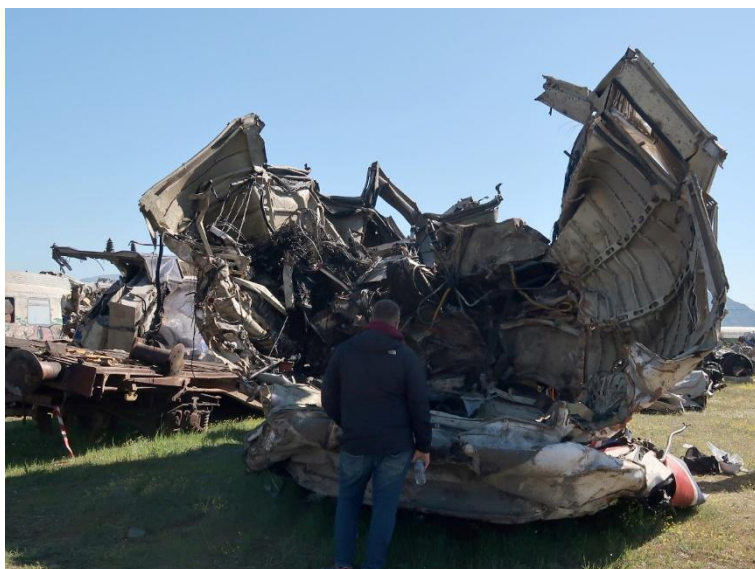
Εικόνα 16. Μπροστινή όψη της ηλεκτράμαξας 120-022, χωρίς οροφή.

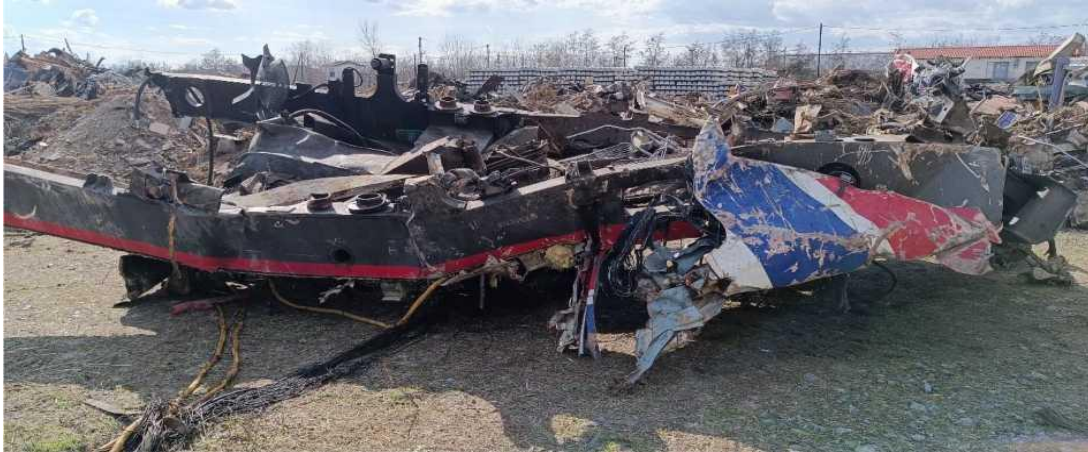
- 132 Η ηλεκτράμαξα 120-023 της επιβατικής αμαξοστοιχίας ακολουθεί μια ελαφρώς αριστερή πορεία προς την κατεύθυνση της κίνησής της, προς την κάτω άκρη του εδάφους, όπου προσκρούει στο έδαφος, ακολουθούμενη από το βαγόνι πρώτης θέσης. Λόγω της εξαιρετικά ισχυρής αρχικής σύγκρουσης, η ηλεκτράμαξα 120-023 έχει καταστραφεί ολοσχερώς (Εικόνα 17), και τα τμήματά της βρέθηκαν σε γωνία περίπου 20 μοιρών προς τα αριστερά, σε απόσταση 30 έως 45 μέτρων. Το βαγόνι Α1 της επιβατικής αμαξοστοιχίας διαλύθηκε εντελώς, λόγω των ακραίων μηχανικών φορτίων της σύγκρουσης, και τα βαρύτερα τμήματά του ακολούθησαν μια τροχιά κοντά στην τροχιά

Εικόνα 17. Τμήμα (σασί) της ολοσχερώς κατεστραμμένης ηλεκτράμαξας 120-023 της επιβατικής αμαξοστοιχίας IC-62.

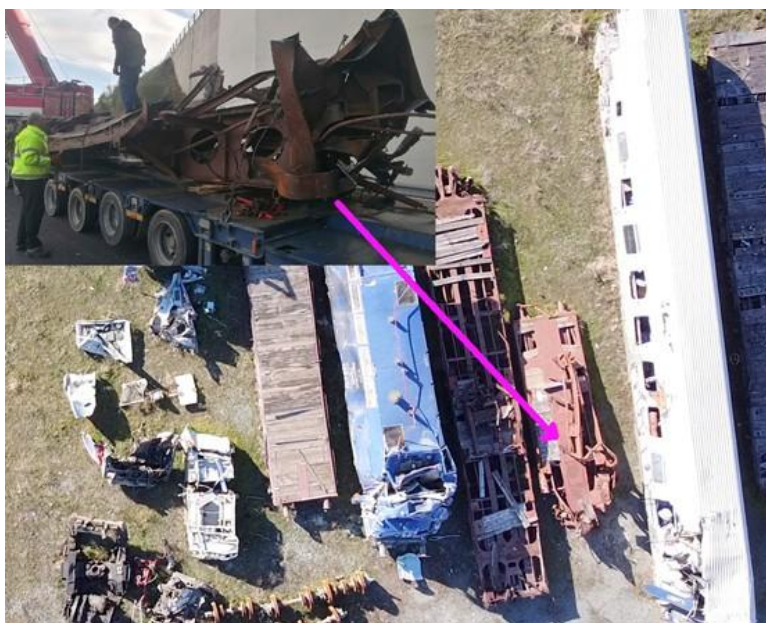
- 135 Το πίσω τμήμα της πρώτης φορτάμαξας μπορεί να ταυτοποιηθεί μεταξύ των υπολειμμάτων των οχημάτων στην περιοχή Κουλούρι, αλλά το μπροστινό του τμήμα δεν είναι διαθέσιμο για εξέταση, καθώς προφανώς κόπηκε σε μικρότερα κομμάτια για να καταστεί ευκολότερη η μεταφορά του (Εικόνα 19). Αυτή η ενέργεια δεν καταγράφηκε με κανέναν τρόπο και δεν υπάρχουν φωτογραφίες του βαγονιού στην αρχική του κατάσταση στο σημείο του δυστυχήματος, πριν κοπεί και μετακινηθεί από άγνωστο φορέα.

Εικόνα 19. Υπολείμματα της πρώτης πλατφόρμας, η οποία μετέφερε μεταλλικά ελάσματα.

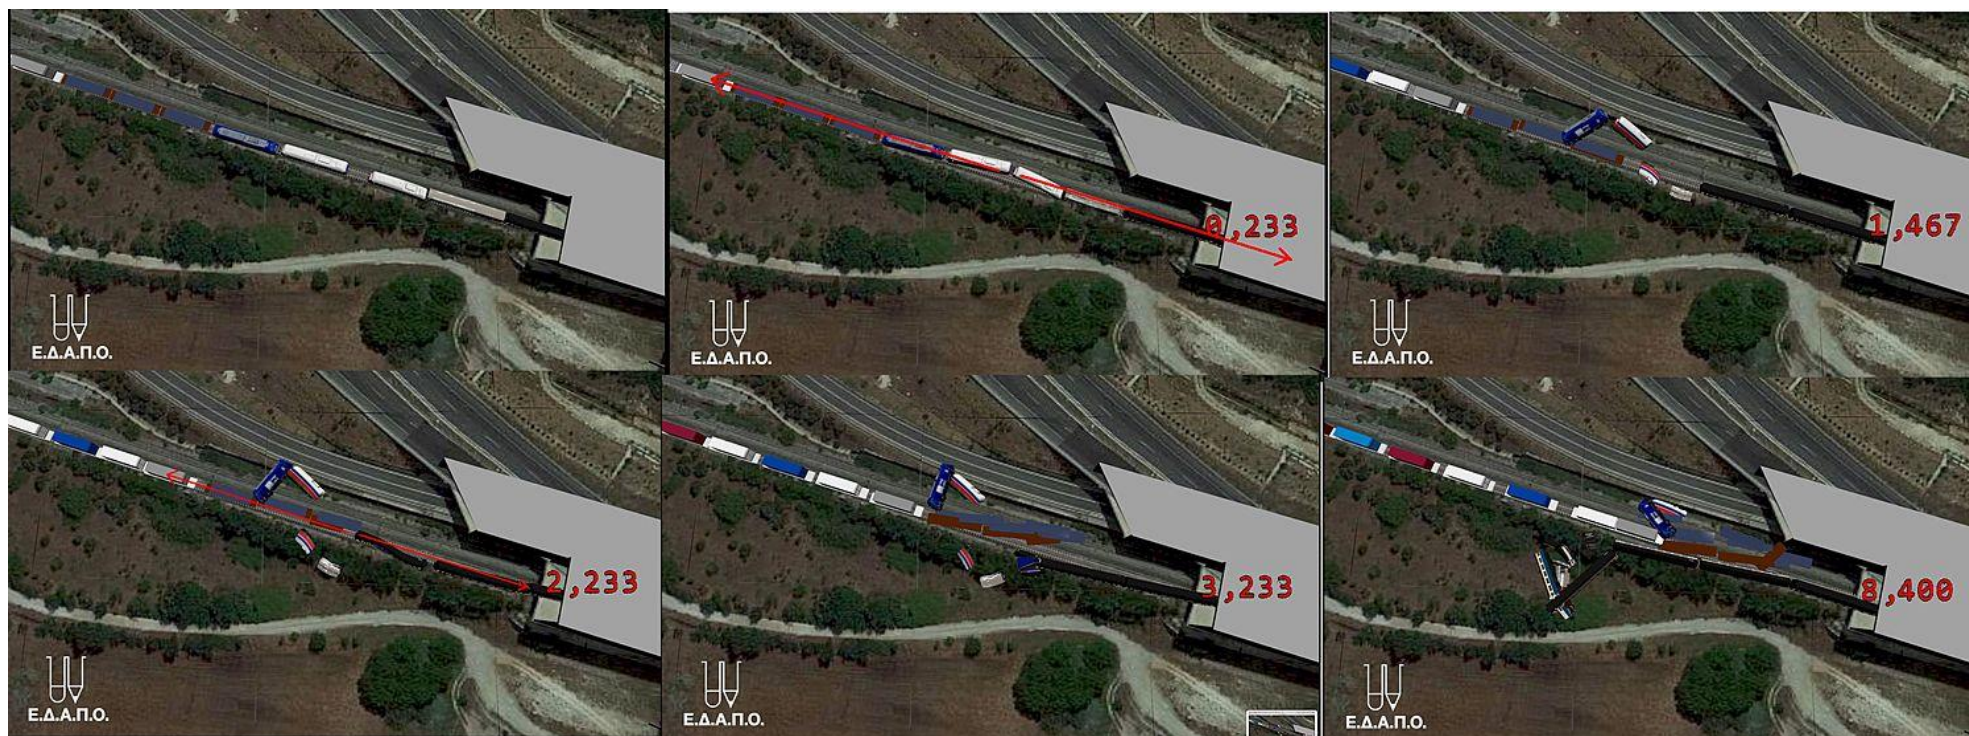
ακινητοποιείται. Στην επόμενη σελίδα (Εικόνα 26), μια σειρά από εικόνες που εξήχθησαν από μια κινούμενη ακολουθία παρέχει μια συνολική απεικόνιση των συγκρούσεων με τις χρονικές τους σημάνσεις: η εικόνα 2 δείχνει την 1<sup>η</sup> σύγκρουση, η εικόνα 4 τη 2<sup>η</sup> σύγκρουση και οι εικόνες 5 και 6 την κίνηση μέχρι την τελική ακινητοποίηση.

Εικόνα 26. Συνολική άποψη του μηχανισμού προσομοίωσης ατυχήματος με χρονικές σημάσεις. Η δεύτερη εικόνα δείχνει την 1η σύγκρουση, η τέταρτη εικόνα την 2η σύγκρουση και η πέμπτη και η έκτη εικόνα την κίνηση μέχρι την ακινησία.

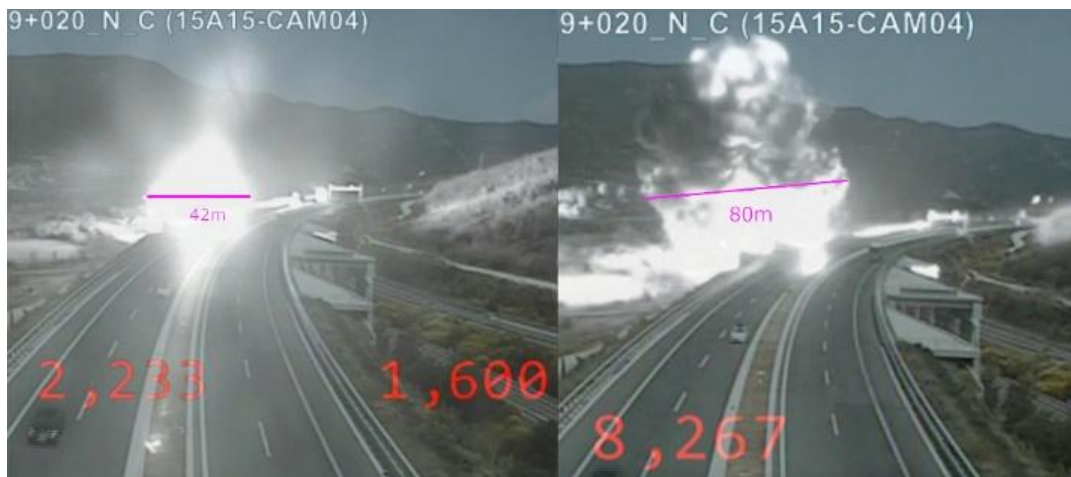
- 148 Περίπου 2 δευτερόλεπτα μετά την αρχική ανάφλεξη, ξεκινά η δεύτερη φάση, κατά την οποία εμφανίζεται μια νέα στήλη φωτιάς, που κινείται βόρεια, απομακρυνόμενη από την αρχική πυρόσφαιρα της πρώτης φάσης. Αυτή η νέα στήλη φωτιάς τροφοδοτεί την αρχική πυρόσφαιρα, με αποτέλεσμα να διπλασιαστεί σχεδόν το μέγεθός της, φτάνοντας σε διάμετρο 80 μέτρων, περίπου 4 δευτερόλεπτα μετά την ανάφλεξη (Εικόνα 28, Εικόνα 29, Εικόνα 30).

Εικόνα 28. Πρώτο (αριστερά) και δεύτερο (δεξιά) στάδιο της πυρόσφαιρας.

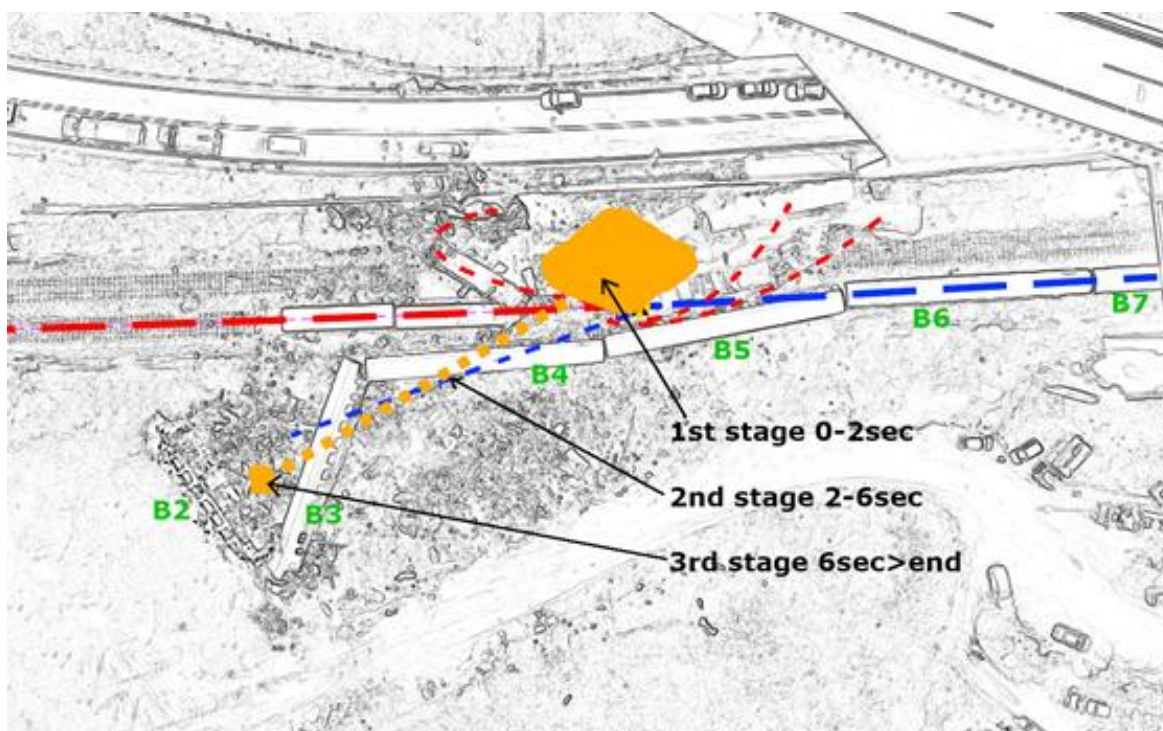
Εικόνα 30. Διευκρίνιση της αλληλουχίας με χρονισμό της.

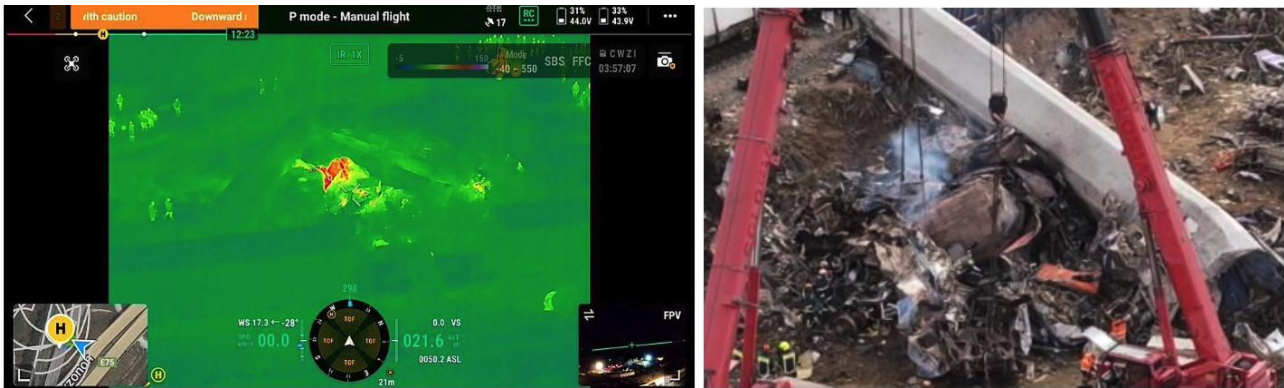
- 154 Δεν υπάρχουν αρκετές φωτογραφίες και βίντεο που να καταγράφουν τη σταδιακή εξασθένηση αυτής της φωτιάς, έως ότου στις 02:09 παρατηρείται να καίει με μικρότερη φλόγα, και στη συνέχεια, στις 03:28, φαίνεται σχεδόν σβησμένη (χωρίς ορατές φλόγες από το εξωτερικό). Πλάνα από υπέρυθρη κάμερα drone, περίπου στις 05:30, δείχνουν μια θερμή περιοχή μέσα στα υπολείμματα του βαγονιού εστιατορίου, υποδηλώνοντας μια μικρή φωτιά που συνέχιζε να καίει σιγά-σιγά, χωρίς να είναι ορατή από έξω (Εικόνα 32). Έξι ώρες αργότερα, στις 11:33 το πρωί της 1ης Μαρτίου, καπνός φαίνεται να βγαίνει από τα υπολείμματα του Βαγονιού Εστιατορίου, όταν ένα γερανοφόρο όχημα προσπαθεί να ανυψώσει ένα τμήμα του σε αυτό ακριβώς το σημείο, γεγονός που υποδηλώνει ότι η φωτιά έκαιγε σιγά-σιγά μέσα στο βαγόνι εστιατορίου για 12 ώρες.

Εικόνα 32. Φωτιά που σιγοκαίει μέσα στο εστιατόριο για 12 ώρες.

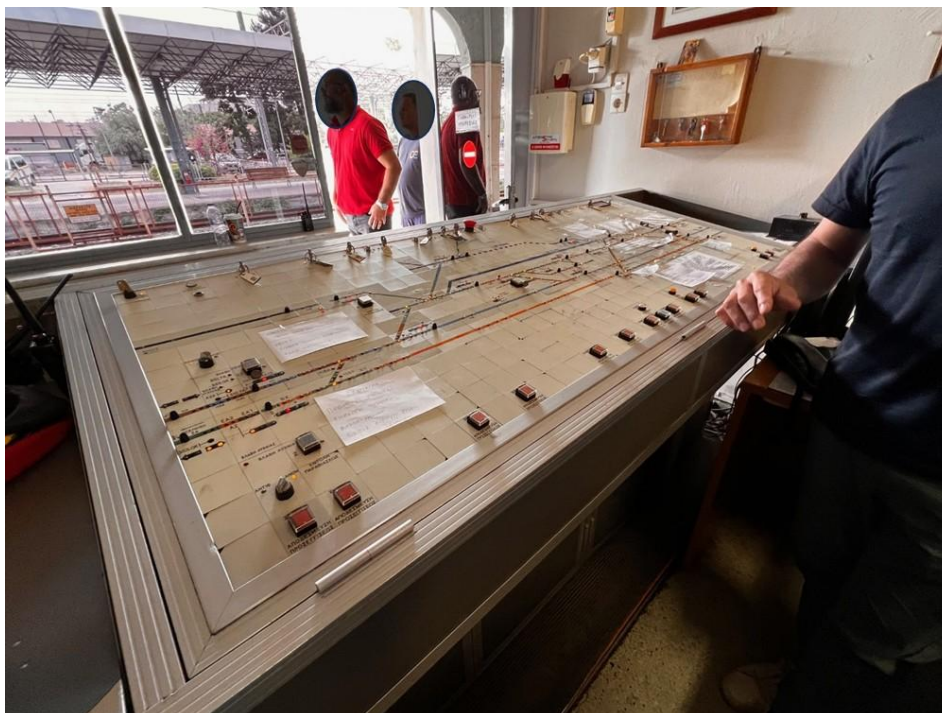
Εικόνα 37. Ο πίνακας ελέγχου στο σταθμό Λάρισας.

- 189 Όπως φαίνεται στη γενική φωτογραφία του πίνακα ελέγχου (Εικόνα 37), πρόκειται για μια μεγάλη επιφάνεια με πολλές πληροφορίες και εντολές που δεν μπορούν να ληφθούν υπόψη με μια ματιά. Για να μεταβεί κανείς από τη μία λειτουργία στην άλλη (από τη χειροκίνητη στη αυτόματη λειτουργία ή αντίστροφα), οι σταθμάρχες πρέπει να περιστρέψουν ένα αριθμημένο κλειδί (ο αριθμός αναφέρεται στον αριθμό της αλλαγής) στο πάνω μέρος του πίνακα ελέγχου (Εικόνα 46), ξεχωριστά για κάθε αλλαγή. Η περιοχή όπου εμφανίζονται οι αριθμοί των αλλαγών είναι μικρή και εν μέρει κρυμμένη από τις πλαστικές και μεταλλικές κλειδοθήκες (μπρελόκ) των κλειδιών (το σημείο αυτό αναλύεται περαιτέρω στο κεφάλαιο 4.2.2). Στην πράξη, όπως έχει εξηγηθεί και επιδειχθεί επιτόπου, υπάρχουν τουλάχιστον δύο διαφορετικοί τρόποι χειρισμού αυτών των κλειδιών, με έναν από αυτούς να υποδηλώνει είτε έλλειψη εμπιστοσύνης στο σύστημα, είτε έλλειψη εμπειρίας (4.2.1.3).

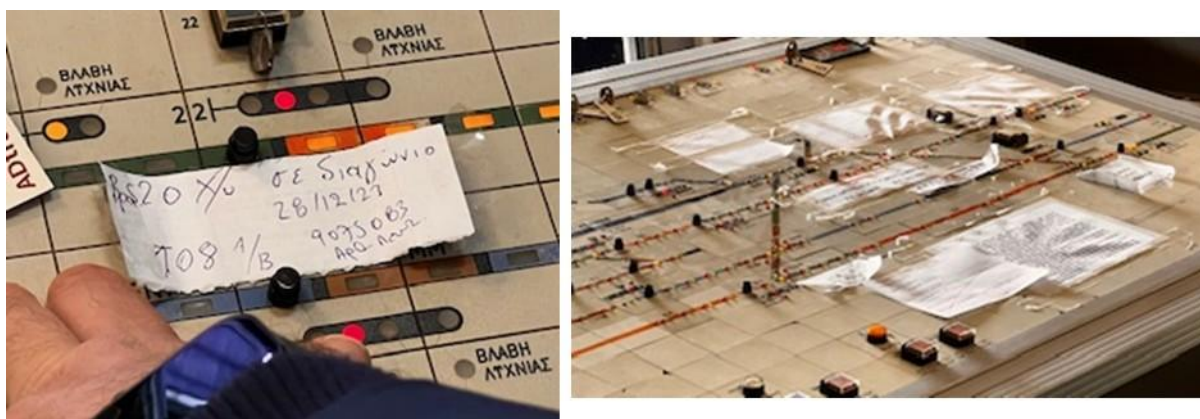
- 191 Ο πίνακας ελέγχου της Λάρισας, στην αίθουσα ελέγχου κυκλοφορίας των σταθμαρχών, όπως και άλλοι που βρίσκονται σε λειτουργία (Εικόνα 40), συμπληρώνεται με κομμάτια χαρτιού που είναι «κολλημένα» ή απλώς «τοποθετημένα» στην επικλινή επιφάνεια του πίνακα. Τα χαρτιά αυτά τοποθετούνται προκειμένου να υπενθυμίζουν στους σταθμάρχες σημαντικές τοπικές πληροφορίες σχετικά με λειτουργικούς περιορισμούς ή δυσλειτουργίες, ορισμένες από τις οποίες ισχύουν για λίγες ώρες, ενώ άλλες για μήνες (ή και περισσότερο).

Εικόνα 40. Χρήσιμες πληροφορίες.

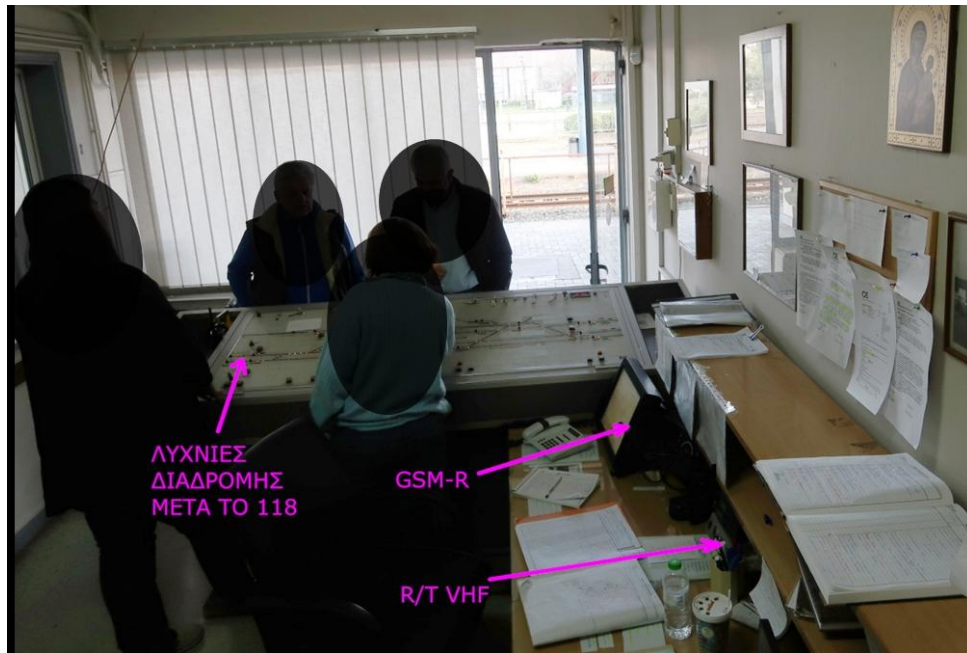
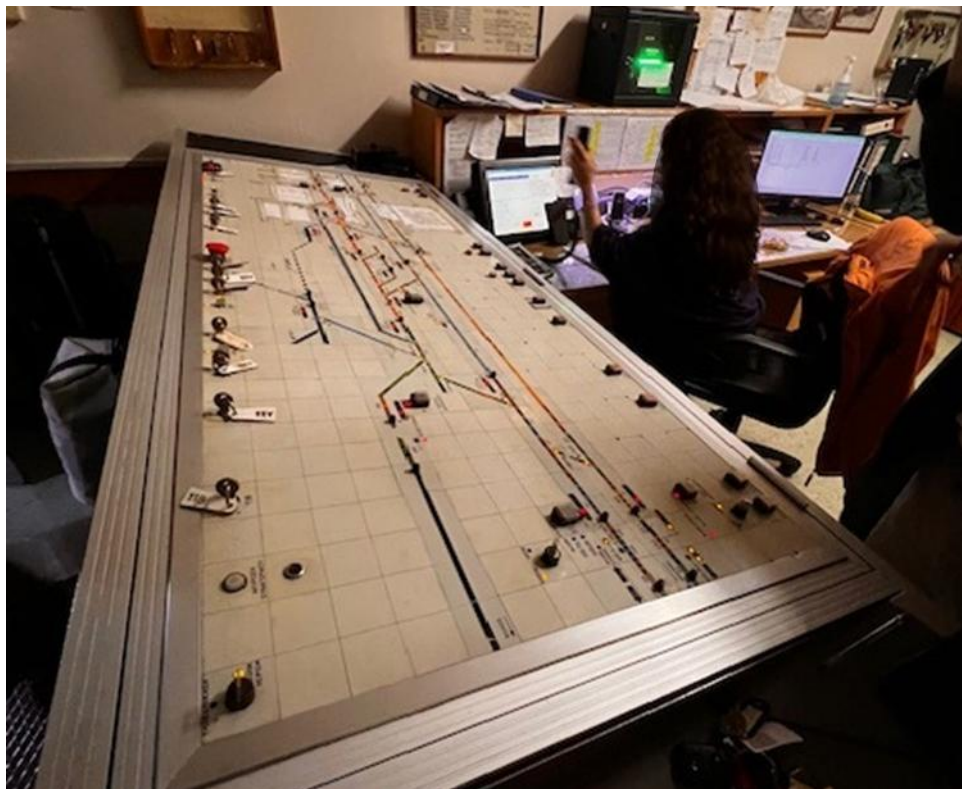
- 192 Σε συνδυασμό με μια άλλη πηγή επιρροής, δηλαδή τις πολυάριθμες επικοινωνίες (όπως αναλύεται στο σημείο 4.2.1.8), κατά την περίοδο λίγο πριν και ενώ ο πίνακας ελέγχου εμφάνιζε τη διέλευση της αμαξοστοιχίας IC-62 (241), πρέπει να σημειωθεί ότι ο πίνακας αυτός και ο χώρος των επικοινωνιών είναι οργανωμένα και τοποθετημένα κατά τρόπο που καθιστά εξαιρετικά δύσκολη την ταυτόχρονη εκτέλεση και των δύο εργασιών (έλεγχο του πίνακα και επικοινωνίες). Στις πρωινές και απογευματινές βάρδιες, αυτές οι εργασίες εκτελούνται από δύο σταθμάρχες για να αποφευχθεί η υπερβολική επιβάρυνσή τους. Όταν ένας σταθμάρχης επικεντρώνεται στις επικοινωνίες, το σώμα του είναι στραμμένο προς το πλάι σε σχέση με τον πίνακα ελέγχου και οι ενδείξεις LED που ανάβουν στον πίνακα ελέγχου βρίσκονται πίσω του (Εικόνα 41).

- 193 Αυτό εξηγεί άμεσα, λογικά και φυσικά, με ποιο τρόπο ο σταθμάρχης της Λάρισας δεν "είδε" ή δεν "κοίταξε" και, κατά συνέπεια, δεν "εντόπισε" τη διέλευση της αμαξοστοιχίας προς τη γραμμή καθόδου (4.2.2). Κατά τη διάρκεια της έρευνας, η επιτροπή διερεύνησης εντόπισε δύο ακόμη παρόμοιες περιπτώσεις: Η μία αφορά περίπτωση στην οποία οι σταθμάρχες είχαν προσαρμόσει την εγκατάσταση προσθέτοντας ένα γραφείο ακριβώς μπροστά από τον πίνακα ελέγχου (Εικόνα 42). Η άλλη αφορά περίπτωση στην Αθήνα, όπου ένας σταθμάρχης ανέφερε το συγκεκριμένο ζήτημα και ο προϊστάμενός του προχώρησε σε προσαρμογή της εγκατάστασης για καλύτερη λειτουργικότητα.

Εικόνα 41. Θέσεις σταθμαρχών όταν είναι στραμμένοι προς τον πίνακα ελέγχου (πάνω) και κατά την επικοινωνία (κάτω) στον σταθμό Λάρισας.

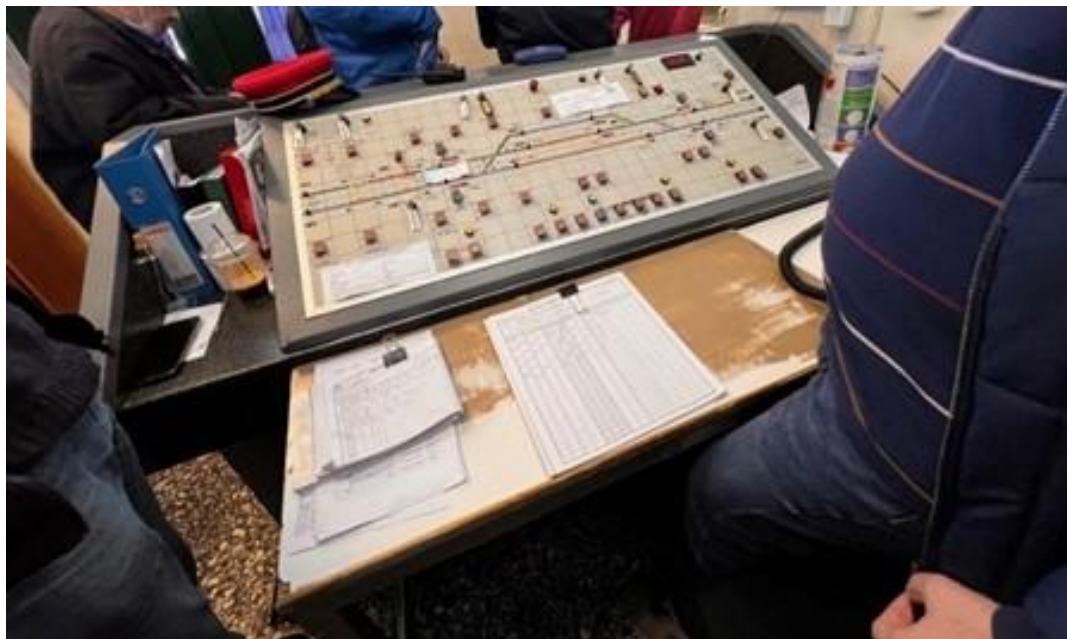
Εικόνα 42. Θέση σταθμαρχών οι οποίοι έχουν προσαρμόσει το γραφείο τους (Σταθμός Αφιδνών).

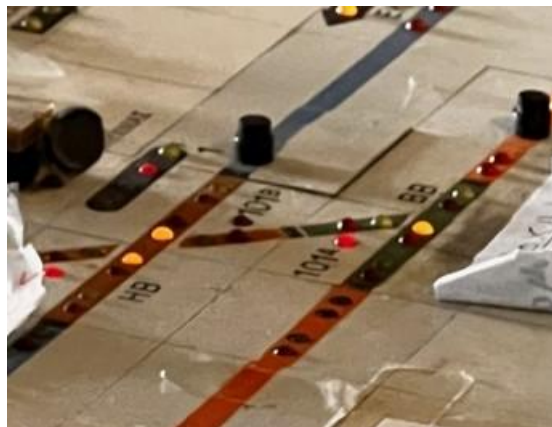
Εικόνα 43. Αλλαγές 101Α/Β

- 214 Λόγω προβλήματος στην εναέρια γραμμή επαφής που παρουσιάστηκε νωρίτερα εκείνη την ημέρα, η κυκλοφορία μεταξύ του σταθμού Παλαιοφάρσαλου και Λάρισας γινόταν σε μία γραμμή (92). Αυτό απαιτεί πρόσθετη προσοχή καθώς και ειδική επικοινωνία μεταξύ των δύο σταθμαρχών. Επιπλέον, αυτό απαιτεί επίσης μια πρόσθετη ενέργεια για τα τρένα που εισέρχονται στη Λάρισα από το Παλαιοφάρσαλο από την κατερχόμενη τροχιά γιατί η αλλαγή 101 έπρεπε να στραφεί στη θέση παράκαμψης για να μπουν στην γραμμή 2 του σταθμού Λαρίσης (Εικόνα 43).

- 215 Λόγω τεχνικών προβλημάτων, η αλλαγή 101Α δεν μπορούσε να λειτουργήσει εξ αποστάσεως (94, Εικόνα 43), μέσω του πίνακα ελέγχου. Για να μπορέσει να ρυθμίσει την αλλαγή στην επιθυμητή θέση, ο σταθμάρχης έπρεπε να δώσει οδηγίες στον τοπικό κλειδούχο ο οποίος με τη σειρά του έπρεπε να περπατήσει προς τις αλλαγές και να τις τοποθετήσει στην επιθυμητή θέση με φυσική παρέμβαση. Ο σταθμάρχης στη Λάρισα έδωσε εντολή στον τοπικό κλειδούχο στις 22:46 να τοποθετήσει τις αλλαγές 101 στην παρακαμπτήριο θέση, αμέσως μετά από ενημέρωση από τον σταθμάρχη Παλαιοφάρσαλου ότι η αμαξοστοιχία IC-62 είχε αναχωρήσει για Λάρισα. Στις 22:57, ο κλειδούχος ενημέρωσε ότι η συγκεκριμένη ενέργεια πραγματοποιήθηκε.

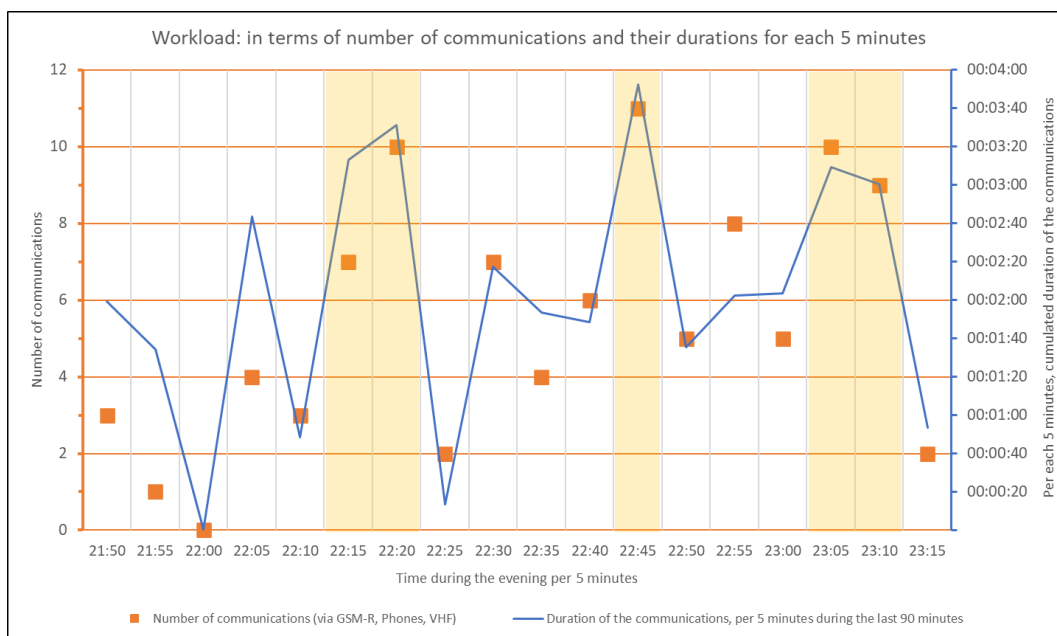
220 Η ανάλυση μόνο των επικοινωνιών, χωρίς καν να λαμβάνει υπόψη άλλες εργασίες, δείχνει τρεις περιόδους αιχμής (Εικόνα 44) που φαίνεται να αντιστοιχούν στα διαδοχικά λάθη του σταθμάρχη: χάραξη των διαδρομών για το τρένο 2597 και IC-62 αντίστοιχα και μη διαπίστωση του σφάλματος με την αλλαγή 118. Αυτό υποδηλώνει ότι περίοδοι με μεγάλο φόρτο εργασίας και ειδικά για λιγότερο έμπειρους χειριστές, αποτελούν μια άμεση αιτία λαθών, σφαλμάτων και παραβίασης της συνήθους διαδικασίας, επειδή δεν υπάρχει «χρόνος για σκέψη» ή κάποιος «αιχμαλωτίζεται από τη ροή των θεμάτων προς διευθέτηση». Αυτός ο τύπος ανάλυσης του φόρτου εργασίας, με αποτελέσματα πέρα από τις ανθρώπινες δυνατότητες, καταδεικνύει τη σημασία της ενσωμάτωσης ανθρώπινων και οργανωτικών παραγόντων στις πρακτικές διαχείρισης κινδύνου (4.2.80).

Εικόνα 44. «Φόρτος εργασίας: ως προς τον αριθμό των επικοινωνιών και τη διάρκειά τους κάθε 5 λεπτά». Ανάλυση πραγματικών δεδομένων του επικοινωνιακού φόρτου ως κινδύνου που πρέπει να λαμβάνεται υπόψη κατά την ενσωμάτωση των Ανθρώπινων και Οργανωτικών Παραγόντων (Human and Organisational Factors – HOF).

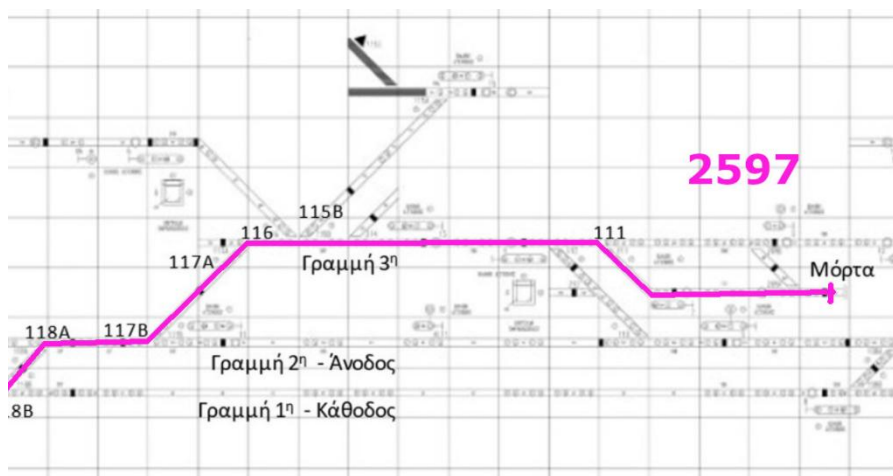
- 223 Αυτό θα απαιτούσε τη ρύθμιση των αλλαγών 118A/B, 117 A/B, 116, 115B και 111 για να κινηθούν στην κατάλληλη θέση (Εικόνα 45). Σημειώνεται ότι αυτή είναι επίσης η ενέργεια που τοποθέτησε τις αλλαγές 118 στη θέση παράκαμψης. Πριν από αυτό, αυτές οι αλλαγές ήταν γυρισμένες στην ευθεία θέση στις 22:12 για την είσοδο του τρένου IC-63. Από τις καταγεγραμμένες ενέργειες στον πίνακα ελέγχου, διαπιστώνεται ότι αυτή ήταν η τελευταία φορά πριν από την αναχώρηση της αμαξοστοιχίας IC-62 που χειρίστηκαν οι αλλαγές 118 μέσω αυτόματης χάραξης διαδρομής.

Εικόνα 45. Η διαδρομή για την είσοδο του συρμού 2597.

- Όταν όριζε χειροκίνητα τη διαδρομή για την είσοδο του τρένου 2597, ο σταθμάρχης Λάρισας ξέχασε να γυρίσει τις αλλαγές 116 και 115B στη σωστή θέση. Σε άλλες περιπτώσεις, αυτές οι αλλαγές θα ήταν στη σωστή θέση μετά την είσοδο και την υποδοχή της αμαξοστοιχίας 2575 από τον Βόλο στη γραμμή 3. Νωρίτερα το βράδυ, στις 28/02, το τρένο 2575 τοποθετήθηκε στη γραμμή 6 στις 22:10 από τον σταθμάρχη της απογευματινής βάρδιας, επειδή η γραμμή 3 ήταν κατεληγμένη με την αμαξοστοιχία 2594 η οποία είχε επιστρέψει στο σταθμό στις 21:30 κατόπιν βλάβης στο σύστημα έλξης κατά τη διαδρομή της προς τους Νέους Πόρους (93).

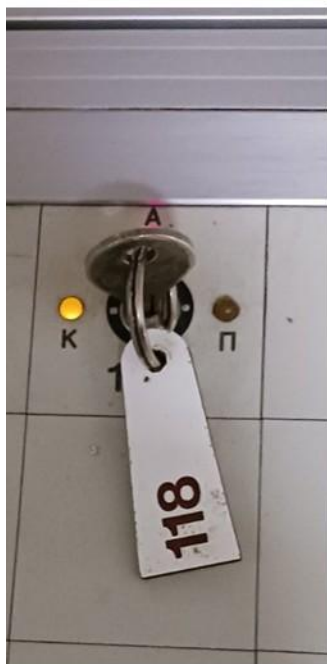
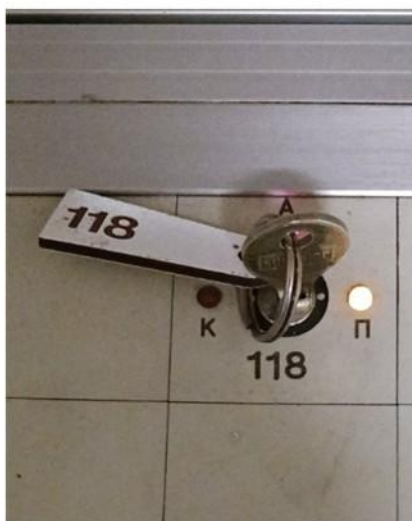
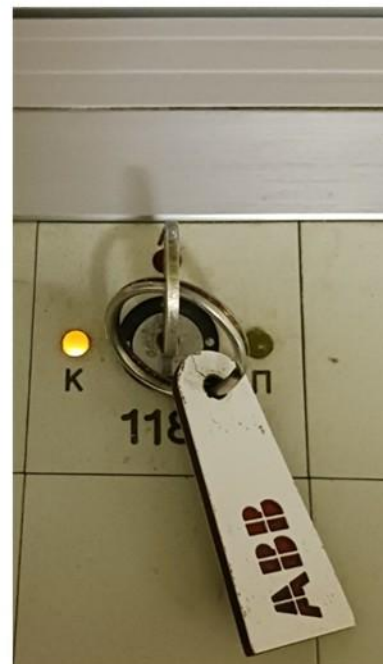
- 236 Στο επάνω μέρος του πίνακα ελέγχου, υπάρχουν κλειδιά τριών θέσεων που αριθμούνται σύμφωνα με την ηλεκτρικά κινούμενη αλλαγή που χειρίζονται. Αυτά τα κλειδιά χρησιμοποιούνται για τον ανεξάρτητο, χειροκίνητο έλεγχο οποιασδήποτε ηλεκτροκίνητης αλλαγής. Περιστρέφοντας το κλειδί από την κεντρική θέση κατά 90 μοίρες αριστερόστροφα δίνεται εντολή στις αλλαγές να μετακινηθούν στην "κύρια" θέση (ένδειξη "Κ"). Ομοίως, περιστρέφοντας το κλειδί κατά 90 μοίρες δεξιόστροφα, δίνεται εντολή στις αλλαγές να μετακινηθούν στη θέση «παράκαμψη» (ένδειξη «Π»). Όταν υπάρχει αντιστοιχία μεταξύ της φυσικής θέσης των αλλαγών και του κλειδιού ελέγχου τους, η δίοδος κίτρινου φωτός για την υποδεικνυόμενη θέση των αλλαγών ανάβει σταθερά. Πάνω από το κλειδί κάθε αλλαγής, υπάρχει επίσης μια δίοδος ερυθρού φωτός, στην κεντρική θέση με την ένδειξη "Α". Αυτή είναι η θέση στην οποία πρέπει να τοποθετηθεί το κλειδί προκειμένου να επιτρέψει την «αυτόματη ρύθμιση» των διαδρομών. (Εικόνα 46).

Εικόνα 46. Λεπτομέρεια του κλειδιού τριών θέσεων για το χειρισμό των αλλαγών 118 στον Πίνακα Ελέγχου Λάρισας.

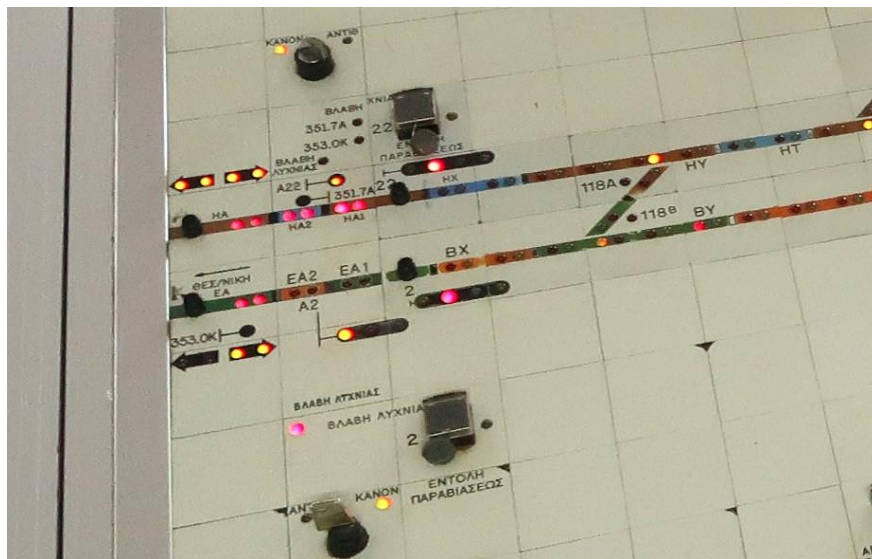
- 240 Στο τμήμα EA3 (με ένδειξη «EA» στον πίνακα ελέγχου) υπήρχε μόνιμη ένδειξη κατάληψης καθώς η σηματοδότηση προς τα βόρεια της Λάρισας δεν είχε ακόμη ολοκληρωθεί. Αυτό σημαίνει ότι ένα από τα φώτα σε εκείνο το τμήμα του πίνακα ελέγχου που είχε κόκκινη ένδειξη, δεν θα εκλαμβάνόταν ως εξαίρεση ή ως ανησυχητική ένδειξη και πιθανότατα δεν θα τραβούσε αμέσως την προσοχή του σταθμάρχη.

Εικόνα 49. Το τμήμα EA3 (υποδεικνύεται ως EA στα αριστερά του EA2 στην εικόνα) του πίνακα ελέγχου που υποδεικνύει λανθασμένα κατάληψη.

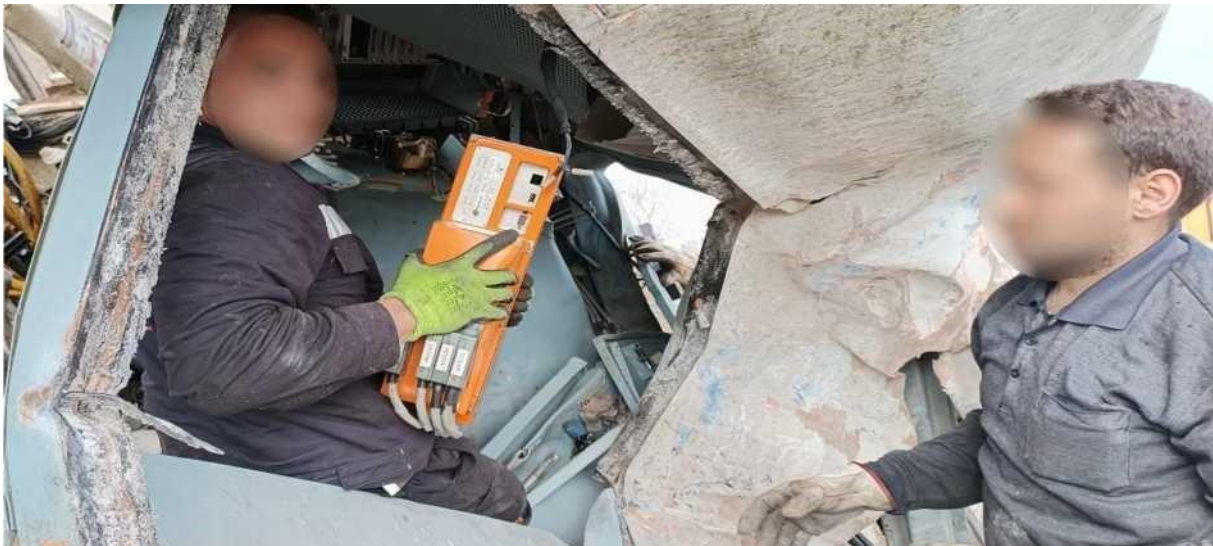
- 416 Τη στιγμή της πρώτης σύγκρουσης, όπως καταγράφηκε από το καταγραφέα δεδομένων TELOC του συρμού, ο οποίος ανακτήθηκε από τον τόπο του ατυχήματος, η ταχύτητα του συρμού 63503 ήταν 89,91 km/h. Αυτή είναι εντός του ορίου ταχύτητας των 100 km/h για εμπορευματικές αμαξοστοιχίες σε αυτήν την τοποθεσία (4.3.4). Δεδομένου ότι οι μηχανοδηγοί της αμαξοστοιχίας 63503 δεν μπορούσαν να έχουν εντοπίσει νωρίτερα τον επικείμενο κίνδυνο της εξόδου της επιβατικής αμαξοστοιχίας από τη σήραγγα, η πέδηση έκτακτης ανάγκης ενεργοποιήθηκε μόνο ένα δευτερόλεπτο πριν από την πραγματική σύγκρουση.

Εικόνα 54. Ο καταγραφέας δεδομένων TELOC, του συρμού 63503, ηλεκτράμαξα 120-022, ο οποίος ανακτήθηκε από δικαστικούς πραγματογνώμονες την 05/03/2023.

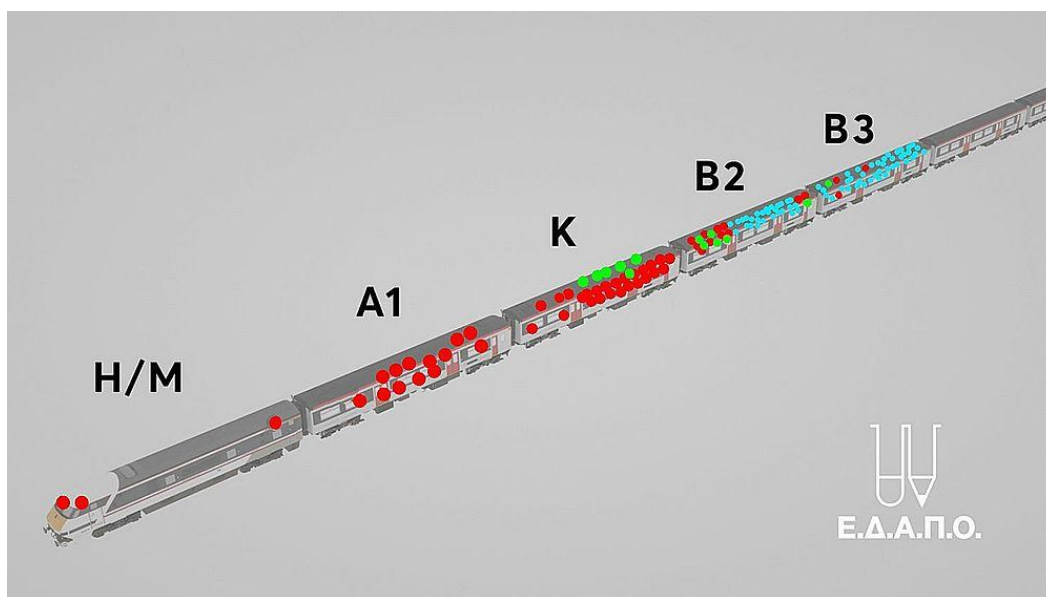
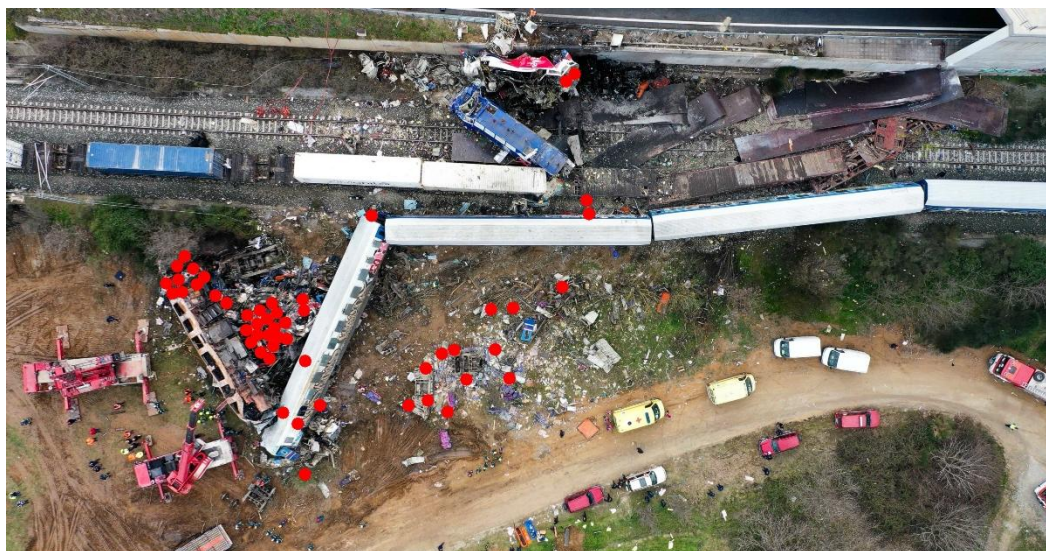
Εικόνα 55. Αρχικές και τελικές εκτιμώμενες θέσεις θυμάτων, που απεικονίζονται στο σχήμα του εμπλεκόμενου τμήματος του IC-62 και επί τόπου.

- 445 Από το συνολικό μήκος της επιβατικής αμαξοστοιχίας IC-62, τα μόνα μέρη που καταστράφηκαν πλήρως από τη φωτιά ήταν το πίσω μέρος του βαγονιού του εστιατορίου (γράμμα K στο σχέδιο, Εικόνα 55, σελ. 121) και το επιβατικό βαγόνι B2.

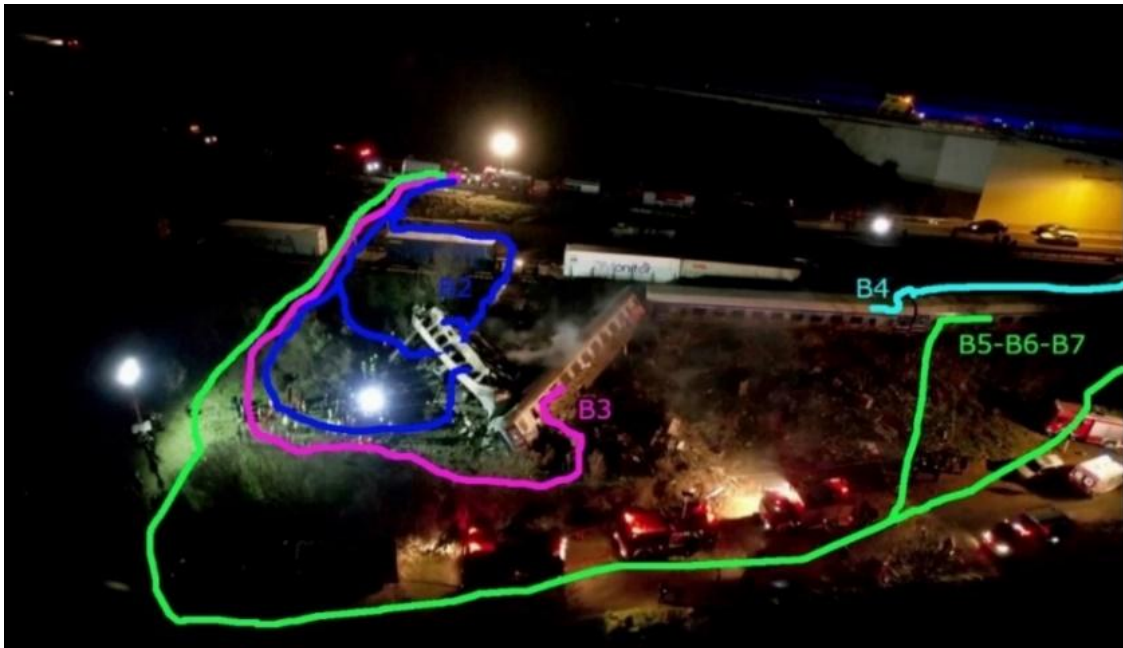
- 428 Τουλάχιστον δύο επιβάτες υπέστησαν σοβαρούς τραυματισμούς (κατάγματα οστών και εξαρθρώματα) κατά την εκκένωση: 1 γυναίκα επιβάτης πήδηξε από την επάνω σειρά των παραθύρων του βαγονιού B2 και τραυματίστηκε πέφτοντας στα συντρίμια από κάτω (οι επόμενοι επιβάτες που πηδούσαν από το ίδιο παράθυρο το απέφυγαν πετώντας τις αποσκευές τους για να προσγειωθούν σε μαλακή επιφάνεια) και ο πρώτος άνδρας που πήδηξε από

το βαγόνι B3 από το αριστερό παράθυρο, υπέστη σοβαρούς τραυματισμούς πέφτοντας πάνω σε συντρίμια που ήταν κάτω (οι επόμενοι επιβάτες που διέφυγαν από το ίδιο παράθυρο φρόντισαν να κατέβουν προσεκτικά για να αποφύγουν τον τραυματισμό). Σύμφωνα με πληροφορίες, άγνωστος αριθμός επιβατών τραυματίστηκε ελαφρά κατά τη διάρκεια της εκκένωσης, κυρίως με παρόμοιο τρόπο.

Εικόνα 56. Διαδρομές απομάκρυνσης επιβατών με ίδιες δυνάμεις, πριν φτάσουν οι υπηρεσίες έκτακτης ανάγκης στο σημείο.

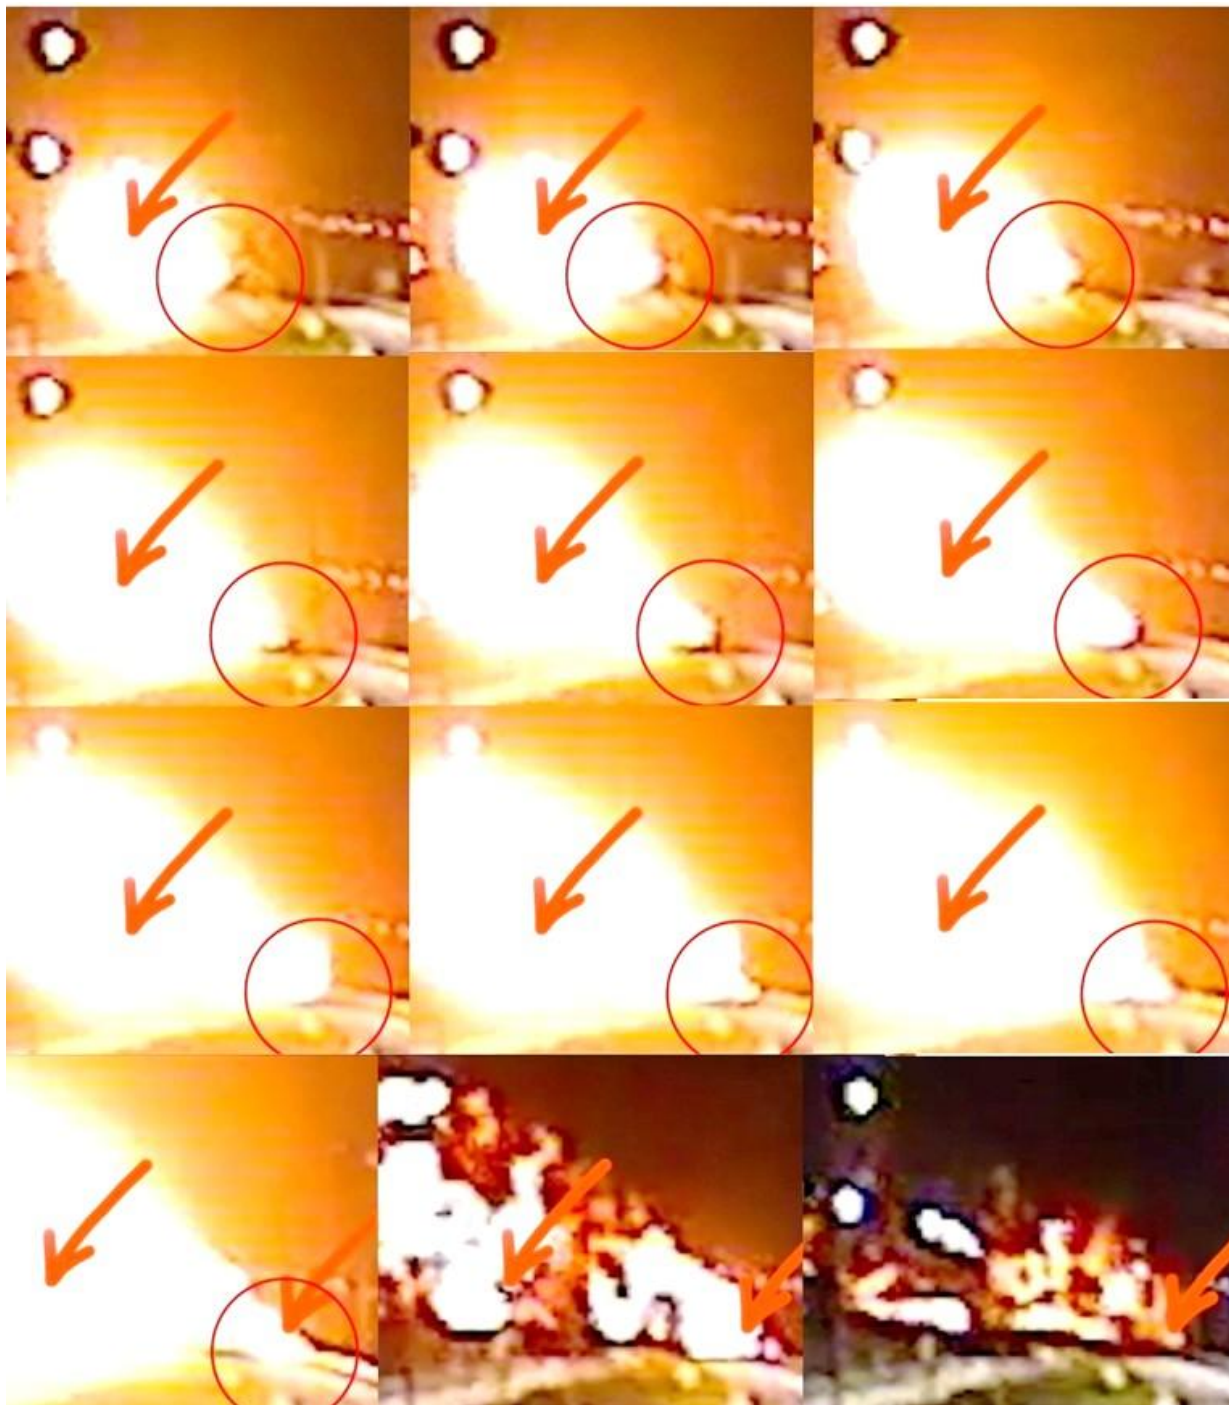
458 Η ακόλουθη σειρά εικόνων (καρέ από το βίντεο του Αυτοκινητόδρομου Αιγαίου) ξεκινά στα 2 δευτερόλεπτα μετά την αρχική ανάφλεξη που ξεκίνησε στο σημείο που υποδεικνύεται από το κόκκινο βέλος. Όπως μπορεί να παρατηρηθεί από αυτά τα καρέ βίντεο, ένα σκούρο ακανόνιστο σχήμα κινείται προς βορρά για διάρκεια περίπου 4 δευτερολέπτων, κατά τη διάρκεια της οποίας μπορούν να παρατηρηθούν ισχυρές φλόγες να βγαίνουν. Η απόσταση που διανύθηκε ήταν περίπου 40 μέτρα, επομένως αυτό δίνει μια μέση ταχύτητα 10 m/sec ή 36 χλμ/ώρα για το βαγόνι μέχρι να σταματήσει.

Εικόνα 59. Η αλληλουχία της πυρκαγιάς από το σημείο της σύγκρουσης μέχρι το τελικό στάδιο.

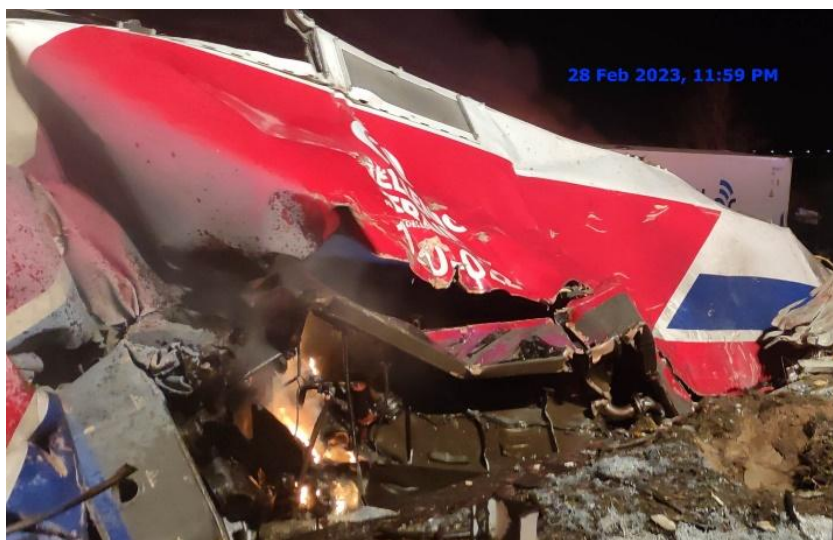
- 473 Επιπλέον, η εμπορευματική αμαξοστοιχία 63503 δεν έδειξε καμία περαιτέρω αλληλεπίδραση με τη φωτιά, εκτός από μια πολύ μικρή τοπική πυρκαγιά μέσα στον σπασμένο μετασχηματιστή της πρώτης ηλεκτράμαξας 120-022 και μια μικρή φωτιά λίμνης καυσίμου έξω από τις δύο ηλεκτράμαξες που καίγονται στο έδαφος (Εικόνα 65) και δημιουργούν υπολείμματα στο πλάι και των δύο ηλεκτράμαξών. Το λευκό υπόλειμμα παραπάνω υποδηλώνει και πάλι την καύση ελαίου σιλικόνης.

Εικόνα 65. Τοπική πυρκαγιά μέσα και έξω από τον σπασμένο μετασχηματιστή της πρώτης ηλεκτράμαξας της εμπορευματικής αμαξοστοιχίας, 40 λεπτά μετά την ατύχημα.

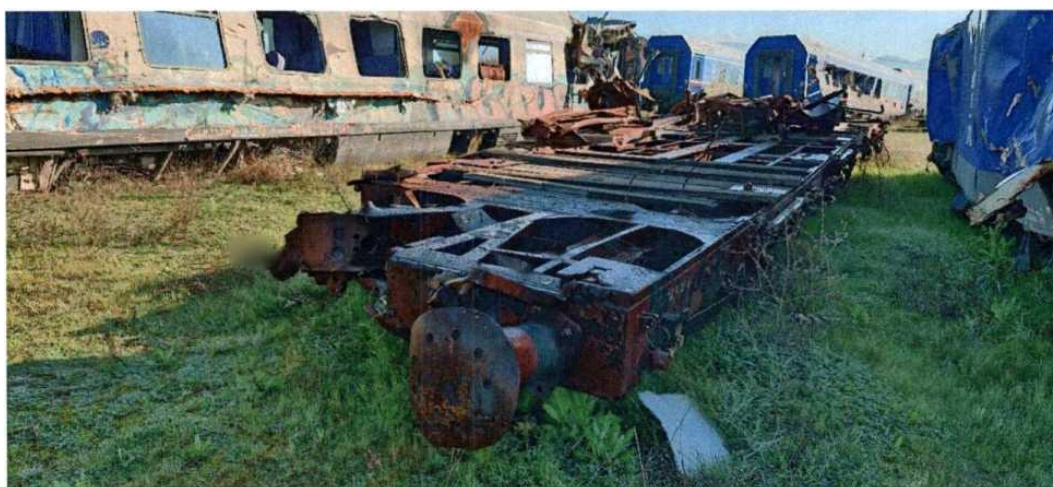
Εικόνα 79. Θέση 3) αρ. 1 πλατφόρμα που φέρει χαλύβδινες πλάκες, το μπροστινό μισό έχει καταστραφεί ολοσχερώς από ισχυρή πρόσκρουση με το βαγόνι εστιατορίου.

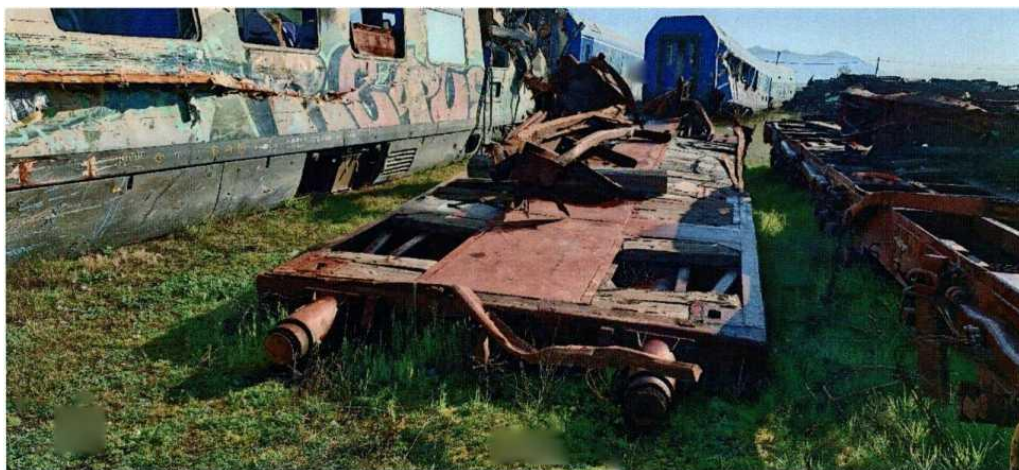
Εικόνα 80. Θέση 4) πλατφόρμα no 2 που φέρει χαλύβδινες πλάκες, με χαμένα τα φορεία από τον εκτροχιασμό αλλά πολύ ελαφρά κατεστραμμένα, χωρίς σημάδια βαριάς σύγκρουσης.

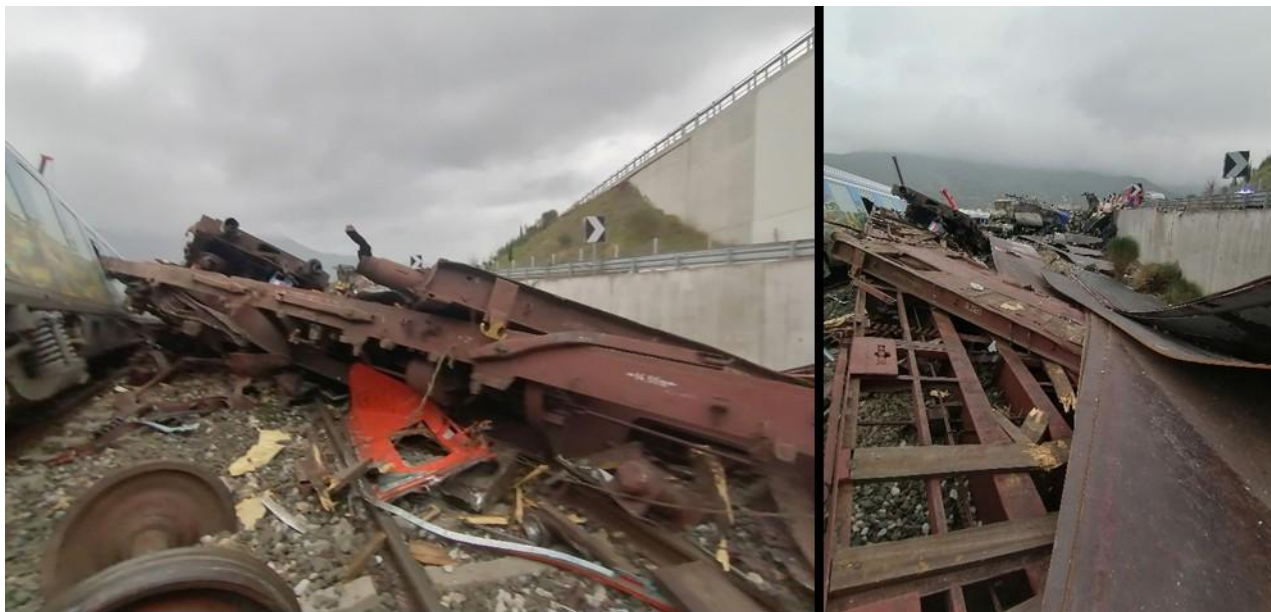
*Εικόνα 82. Πλατφόρμες όπως βρέθηκαν στον τόπο του ατυχήματος.*

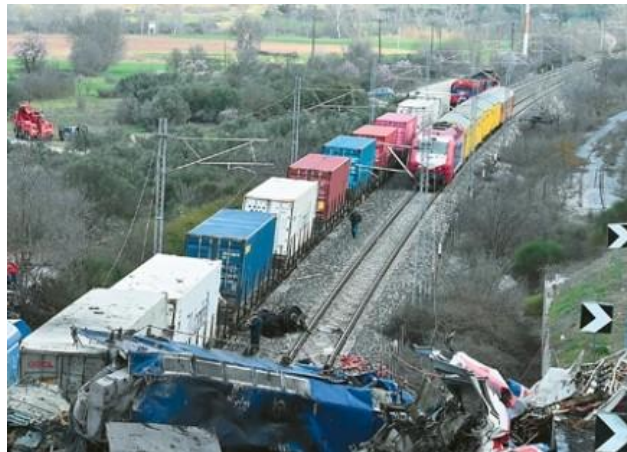
Εικόνα 84. Θέσεις 8)-15) Οι υπόλοιπες πλατφόρμες που φέρουν 8 κοντέινερ, άθικτα και ακόμη σφραγισμένα (ή παρέμειναν κενά, τα 2 τελευταία), δεν εκτροχιάστηκαν, σταμάτησαν κατά μήκος της γραμμής και απομακρύνθηκαν κανονικά.
