Εθνικός Οργανισμός Διερεύνησης  
Αεροπορικών & Σιδηροδρομικών Ατυχημάτων  
& Ασφάλειας Μεταφορών (ΕΟΔΑΣΑΑΜ)  
Σιδηροδρομικός Τομέας

Έκθεση Διερεύνησης Σιδηροδρομικού Ατυχήματος

Μετωπική σύγκρουση μεταξύ επιβατικής και εμπορευματικής  
αμαξοστοιχίας στα Τέμπη, 28 Φεβρουαρίου 2023

RL01-2025, 27 Φεβρουαρίου 2025  
Μετάφραση στα Ελληνικά, Μάιος 2025

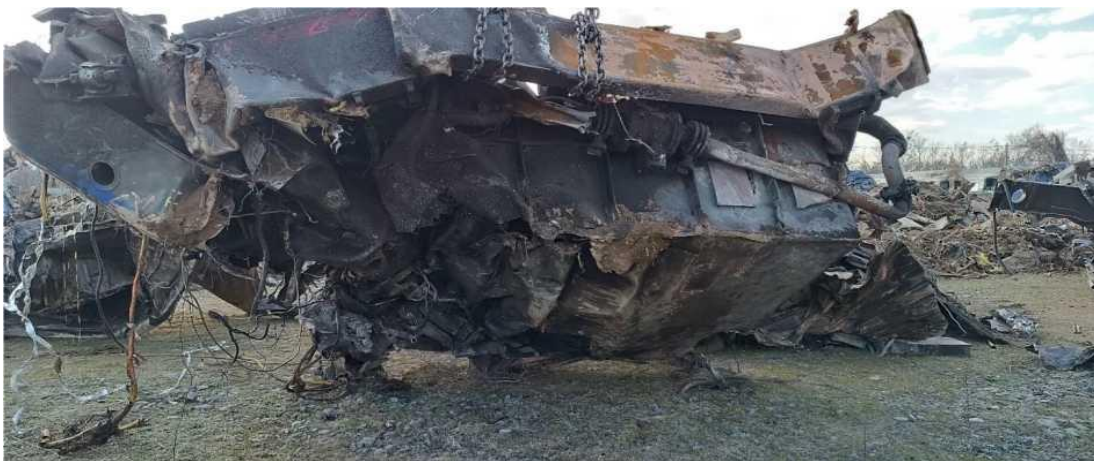
Εικόνα 85. Θέση 1) Ηλεκτράμαξα 120 023, ολοσχερώς κατεστραμμένη, σπασμένη σε μεγάλα κομμάτια. Υπολειπόμενο κομμάτι της βάσης της πλατφόρμας. Μέρος του μετασηματιστή ακόμα ορατό. Η άλλη πλευρά στο σχήμα 17. Στη θέση 2) το βαγόνι Α1 1ης κατηγορίας, ολοσχερώς κατεστραμμένο, έσπασε σε μικρά τμήματα και δεν ήταν αναγνωρίσιμο ως ολόκληρο όχημα.

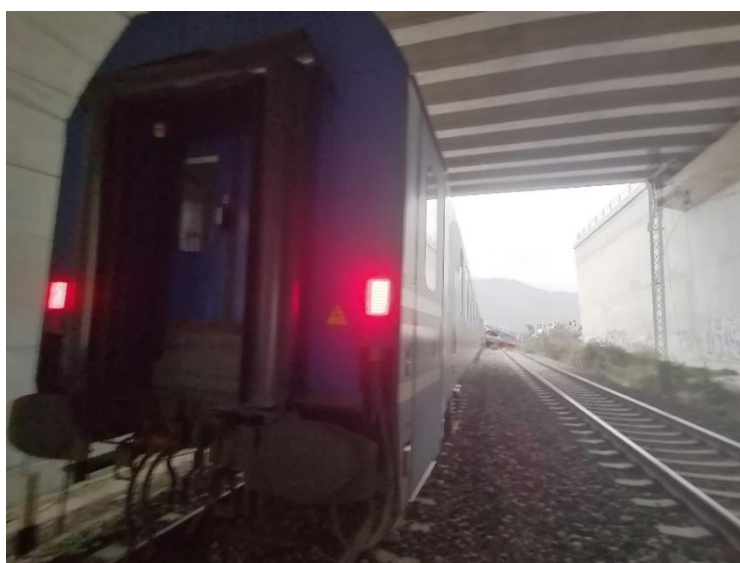
Εικόνα 89. Θέσεις 6-9) Βαγόνια B4-B7, B4 και B5 εκτροχιάστηκαν και χτυπήθηκαν στο πλάι από χαλύβδινες πλάκες, B6 και B7 δεν εκτροχιάστηκαν, καμία ζημιά, το B7 παρέμεινε σχεδόν όλο στη σήραγγα.
