**ΠΟΡΙΣΜΑ ΔΙΕΡΕΥΝΗΣΗΣ ΑΤΥΧΗΜΑΤΟΣ**

**ΑΕΡΟΣΚΑΦΟΥΣ PILATUS PC-6/B2-H4 ΜΕ ΑΡΙΘΜΟ ΝΗΟΛΟΓΙΟΥ PK-  
SNF  
ΣΤΗ ΘΑΛΑΣΣΙΑ ΠΕΡΙΟΧΗ ΚΑΚΟΥ ΟΡΟΥΣ ΗΡΑΚΛΕΙΟΥ 2 NM  
ΑΝΑΤΟΛΙΚΑ ΤΟΥ ΔΙΕΘΝΟΥΣ ΑΕΡΟΛΙΜΕΝΑ ΗΡΑΚΛΕΙΟΥ ΤΗΝ 15<sup>Η</sup>  
ΔΕΚΕΜΒΡΙΟΥ 2022**

**02 / 2025**

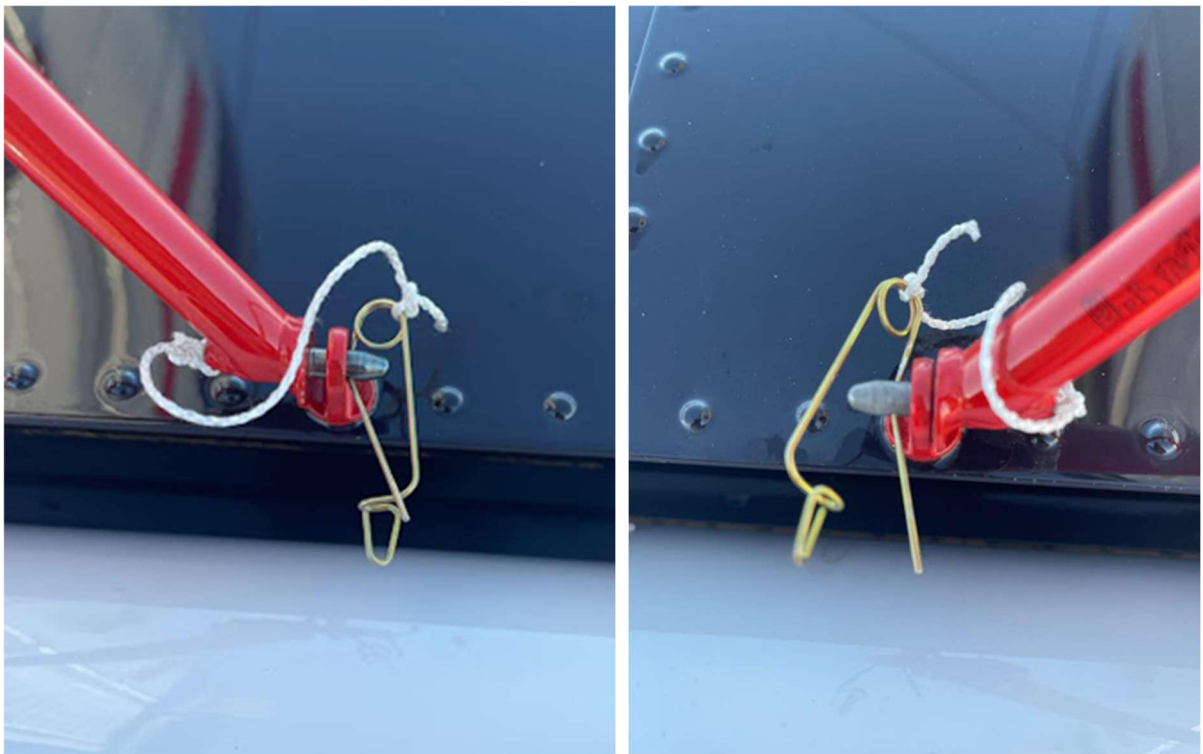
**Εικόνα 1 :** Περόνες ασφαλείας των πείρων συγκράτησης του πηδαλίου διεύθυνσης

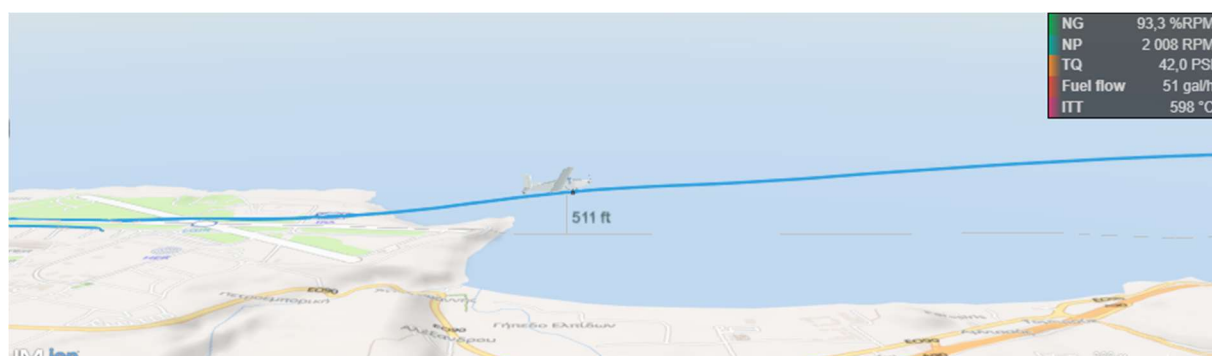
Στις 09:49:34 το α/φος βρισκόταν σε ύψος 511ft (Εικ 2), οι στροφές του συμπιεστή του κινητήρα (NG) ήταν 93.3% RPM, οι στροφές του έλικα (NP) 2008RPM, η ροπή στρέψης κινητήρα (TQ) 42 psi, η ροή καυσίμου (FF) 51gal/h και η θερμοκρασία αερίων μεταξύ στροβίλου υψηλής και χαμηλής πίεσεως (ITT) 598 °C.

Εικόνα 2: Χαρακτηριστικά στοιχεία απόδοσης του κινητήρα του α/φους σε ύψος 511 ft.

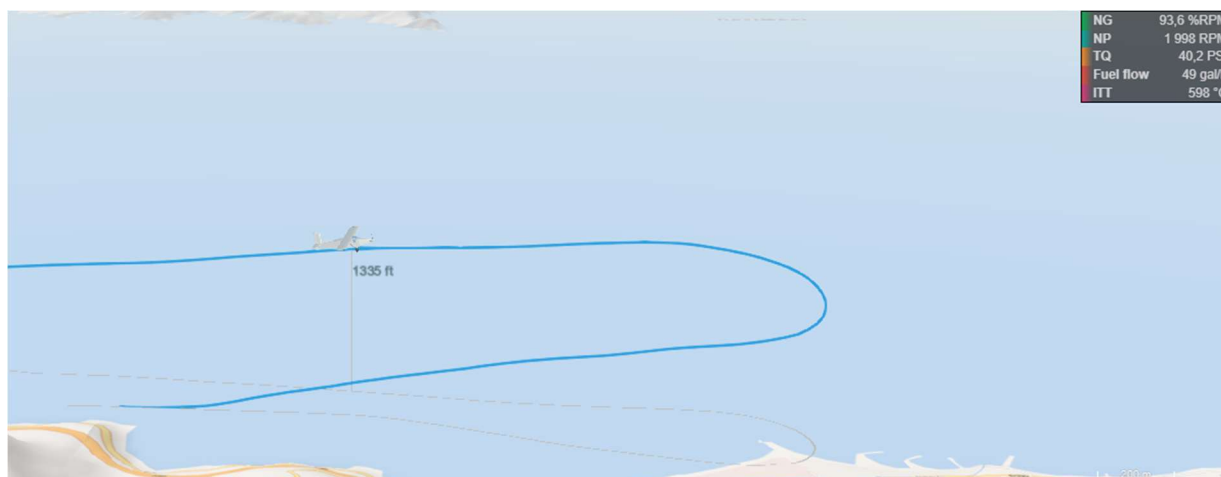
Στις 09:50:45 το α/φος βρισκόταν σε ύψος 1335ft (Εικ. 3), οι στροφές του συμπιεστή του κινητήρα (NG) ήταν 93.6% RPM, οι στροφές του έλικα (NP) 1998 RPM, η ροπή στρέψης κινητήρα (TQ) 40.2 psi, η ροή καυσίμου (FF) 49 gal/h και η θερμοκρασία αερίων μεταξύ στροβίλου υψηλής και χαμηλής πίεσεως (ITT) 598 °C. Τον έλεγχο του α/φους θα πρέπει να τον είχε ο Διευθυντής Πτητικών Λειτουργιών.

Εικόνα 3: Χαρακτηριστικά στοιχεία απόδοσης του κινητήρα του α/φους σε ύψος 1335 ft.

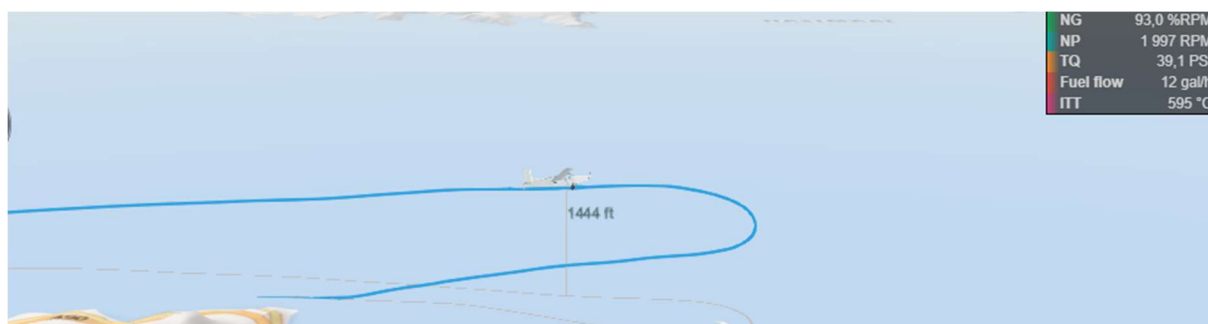
Στις 09:50:49, ο χειριστής προφανώς στην προσπάθειά του να πιάσει τα πράγματα που ήθελε, παρατήρησε ότι η πίσω δεξιά πόρτα της καμπίνας ήταν μερικώς ανοιχτή (σύμφωνα με το APIBOX System) τότε απασφάλισε τη ζώνη ασφαλείας για να κλείσει την πόρτα. Ο κορμός του σώματός του γύρισε και τεντώθηκε για να προσπαθήσει να κλείσει την πόρτα και σχεδόν αμέσως ένωσε ότι το αεροσκάφος έχασε την ισχύ του. Στις 09:50:55 το α/φος βρισκόταν σε ύψος 1444 ft (Εικ. 4), οι στροφές του συμπιεστή του κινητήρα (NG) ήταν 93.0% RPM, οι στροφές του έλικα (NP) 1997 RPM, η ροπή στρέψης κινητήρα (TQ) 39.1 psi, η ροή καυσίμου (FF) 12 gal/h και η θερμοκρασία αερίων μεταξύ στροβίλου υψηλής και χαμηλής πίεσεως (ITT) 595 °C.

Εικόνα 4: Χαρακτηριστικά στοιχεία απόδοσης του κινητήρα του α/φους σε ύψος 1444 ft.

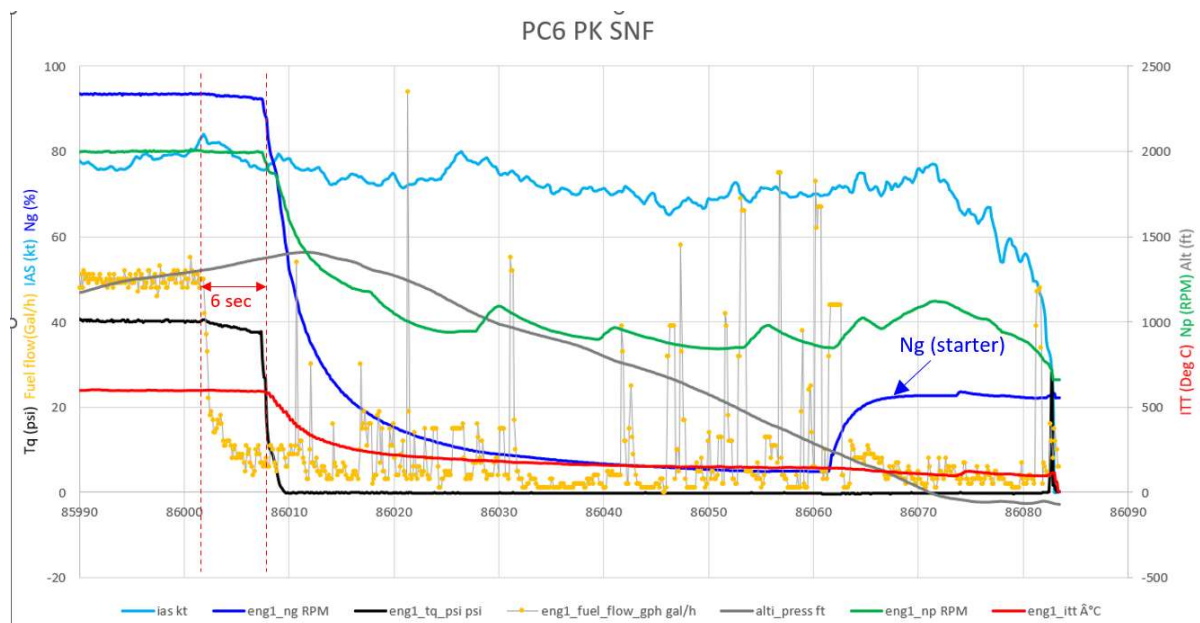
**Γράφημα 2 :** Παράμετροι του αεροσκάφους και του κινητήρα όπως ελήφθησαν από το σύστημα καταγραφής ARIBOX

Στο Γράφημα 2 του παραρτήματος 5.2, φαίνονται ορισμένες παράμετροι του αεροσκάφους και του κινητήρα σε σχέση με τον χρόνο όπως ελήφθησαν από το σύστημα καταγραφής ARIBOX από 07:50:41h έως και 07:52:15h.
